某四角锥护面斜坡堤损坏原因分析

许建武¹, 杨小龙¹, 沈雨生², 张军¹

(1. 中交第四航务工程勘察设计院有限公司, 广东 广州 510230;

Damage analysis of a breakwater with tetrapod armor

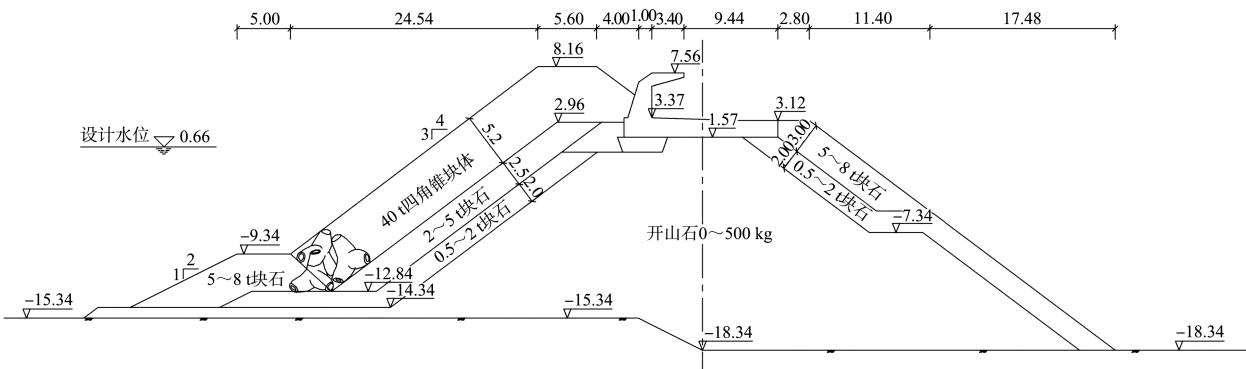
图 2 防波堤设计断面 (单位: m)

防波堤为斜坡式结构, 外坡的护面斜坡坡度 1:1.33, 护面采用 2 层 40 t 四角锥块体, 堤顶有混凝土胸墙, 顶高程 7.56 m(图 2)。防波堤施工期为 1970—1973 年, 在胸墙大部分浇筑好后, 采用门式起重机陆上安装四角锥护面块体。

斜坡坡度为 1:1.33, 坡度过陡。

由于本防波堤施工期就发生了损坏, 在历次修复中很难保证原设计的坡度(1:1.33), 施工过程中局部较小的偏差就可能会使坡度接近 1:1.2 而显著降低护面块体的稳定性。因此, 原设计断面采用 1:1.33 的坡度对于四角锥块体护面来说是较陡的, 对其稳定性不利, *The rock manual* 中建议四角锥块体的坡度应缓于 1:1.5 是合理的。

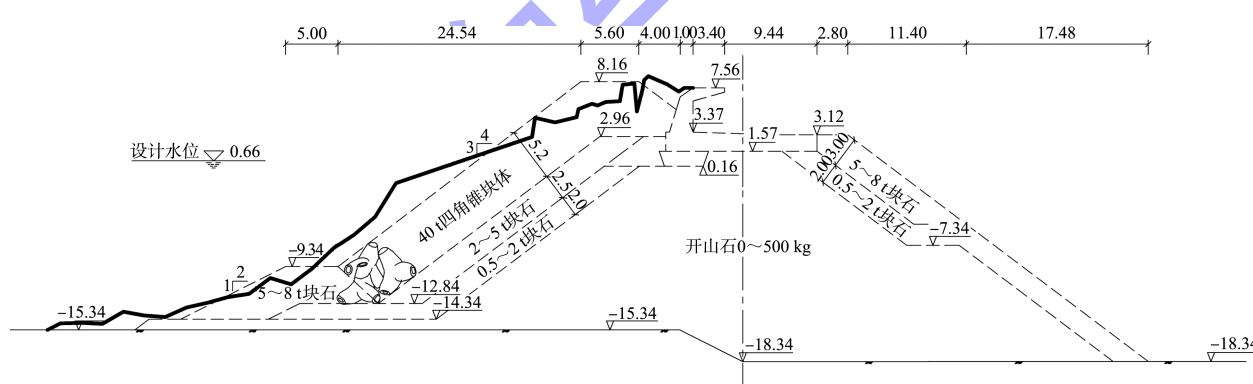
图 3 防波堤典型损坏断面 (单位: m)

防波堤典型破坏断面见3, 目前防波堤的损毁情况主要如下: 1) 外坡肩台的四角锥护面块体普遍破坏较严重, 集中体现在肩台区域的护面块体被打落至水面以下坡面和坡脚; 2) 外坡坡脚存在一些散体材料, 以四角锥和块石混杂为主; 3) 内坡块石护面的肩台局部位冲落至坡面或坡脚。

对于在原设计护面坡度 (1:1.33) 下的随机抛放四角锥护面块体，其在历史大浪 ($H_s = 7.9$ m、 $T_p = 12$ s) 的试验波浪要素作用下，其破坏程度(护面块体仅个别滚落，护面坡线无明显变形，处于稳定状态) 明显小于现场实际破坏程度(现场破坏比较严重，护面块体多处滚落较多，护面坡线明显变形，见图 3)。可见，除了四角锥块体的施工摆放方式对其稳定性存在明显影响外，还存在其它因素对其稳定性存在明显影响。为了进一步论证四角锥块体的损坏原因，对护面坡度对稳定性的影响进行研究(各护面坡度下护面块体均随机抛放)。不同护面坡度的稳定性试验结果见表 3。

图 6 中的损坏情况与图 3 的防波堤现场损坏典型断面非常接近。由试验结果可见, 当入射波高 $H_s = 7.9 \text{ m}$, 坡度由 1:1.33 调整为 1:1.2 后, 四角锥护面块体的失稳率由 1.9% 增加到 6.2%, 四角锥护面块体由稳定变为失稳。当入射波高 $H_s = 9.0 \text{ m}$ 时, 坡度 1:1.33 上的 40 t 四角锥护面块体的失稳率接近 5%, 处于临界稳定状态, 护面块体基本无安全余量; 当坡度变为 1:1.2 时, 四角锥护面块体的失稳增加至 9.0%, 显著失稳; 当坡度变

2) 本防波堤四角锥护面块体破坏的最主要原因是护面坡度过陡。尽管在此坡度下的块体试验验证是稳定的, 但实际施工中局部微小的偏差可能在大浪作用下被放大, 导致稳定性发生质的变化。其次, 四角锥护面块体的安放质量对其稳定性也有明显影响, 随机抛放时四角锥护面块体的稳定性明显低于规则摆放时的情况。

3) 对于该防波堤修复工程, 由于防波堤已建成, 护面修复只能采取水上施工, 施工质量控制较之前的陆上施工更困难, 因此, 修复工程首先应放缓四角锥块体护面坡度, 但考虑到现状的实际情况, 建议可保持水下区域已放缓的坡度, 而仅对水位附近破坏严重的区域进行坡度调整。

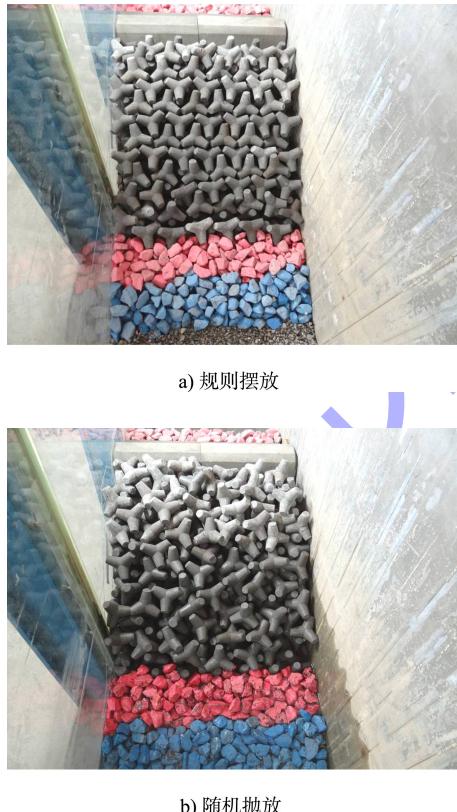
图 4 不同摆放方式波浪作用前的四角锥护面块体模型照片

在原设计护面坡度(1:1.33)下进行了护面块体摆放方式对稳定性影响的试验。试验护面块体摆放方式包括规则摆放和随机抛放, 两种摆放方式的试验照片见图 4。需要说明的是, 如施工条件允许, 设计的护面四角锥块体摆放方式为规则摆放。这里所讲的“规则摆放”不是指护面上所

由试验结果可见，对于四角锥护面块体规则摆放的情况，在 H_s 为 7.9 m 和 9.0 m 波高的两组波浪作用下，40 t 四角锥护面块体均无滚落，其失稳率为 0.0%，护面块体稳定。对于四角锥护面块体随机抛放的情况，在 H_s 为 7.9 m 和 9.0 m 波高的两组波浪作用下，40 t 四角锥护面块体有个别滚落，其失稳率分别为 1.9% 和 5.2%；在 H_s 为 9.0 m 波高的波浪作用下，40 t 四角锥护面块体的失稳率接近 5%，处于临界稳定状态。可见，四角锥护面块体的摆放方式对其稳定性存在明显影响，随机抛放时四角锥护面块体的稳定性明显低于规则摆放时的情况。

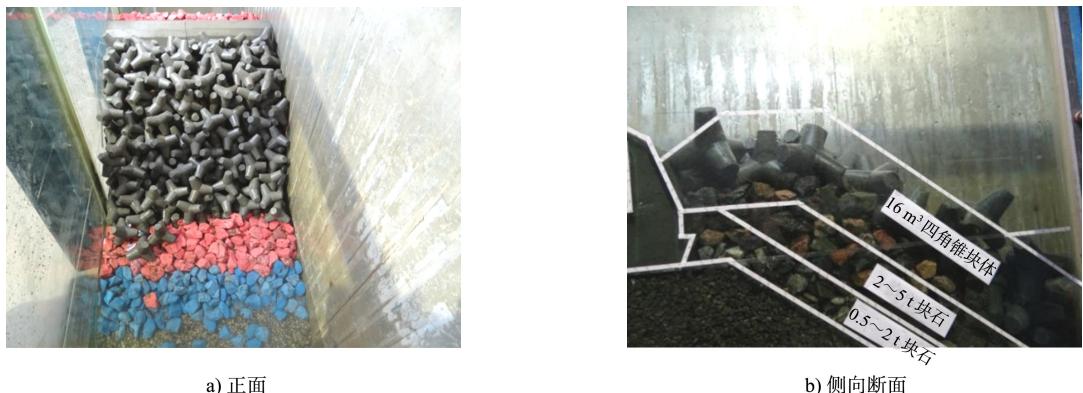
图 5 坡度 1:1.2 断面波浪作用后的损坏情况照片

图 5 为 $H_s = 7.9$ m、 $T_p = 12$ s 波浪作用 3 h 后 1:1.2 坡度断面损坏情况照片，图 6 为损坏断

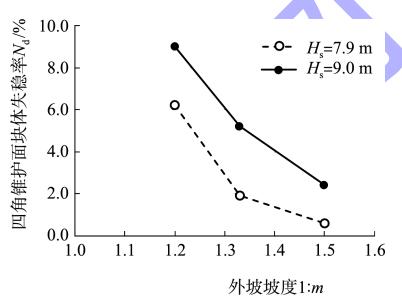
图 7 不同外坡坡度下四角锥护面块体失稳率对比

为 1:1.5 时, 四角锥护面块体的失稳减至 2.4%, 满足稳定性的要求。分析可见, 在 1:1.2~1:1.5 坡度范围内, 四角锥块体的稳定性对护面坡度非常敏感, 尤其在外坡坡度较陡(1:1.2 和 1:1.33)情况下, 当坡度由 1:1.33 调整为 1:1.2 后, 四角锥护面块体的稳定性显著降低。
