超声横波三维成像技术对混凝土内钢筋 反映假异常的辨识

刘兆勇, 张磊, 袁翠祥

(四川中水成勘院工程物探检测有限公司, 四川 成都 610072)

关键词: 超声横波三维成像; 钢筋; 混凝土缺陷; 假异常; 健为航电枢纽

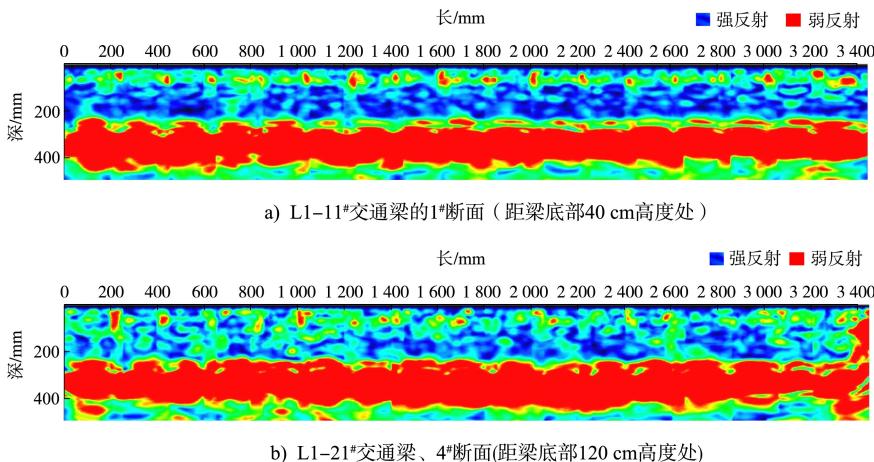
图 4 L1-11#、L1-21#交通梁检测结果

通过对尾水平台高程 332.00 m 层 L1-11#、L1-21# 交通梁进行超声横波三维成像检测, 结果见图 4。其中弱反射表示混凝土振捣密实, 无明显缺陷; 强反射表示混凝土内有异常。

通过设计图纸(图 5)可看出,尾水平台梁有竖向和水平向钢筋分布、无斜筋分布,在检测成果图中,竖向钢筋所产生的假异常清晰可见,并且有规律分布,便于识别,一般不会产生异常误

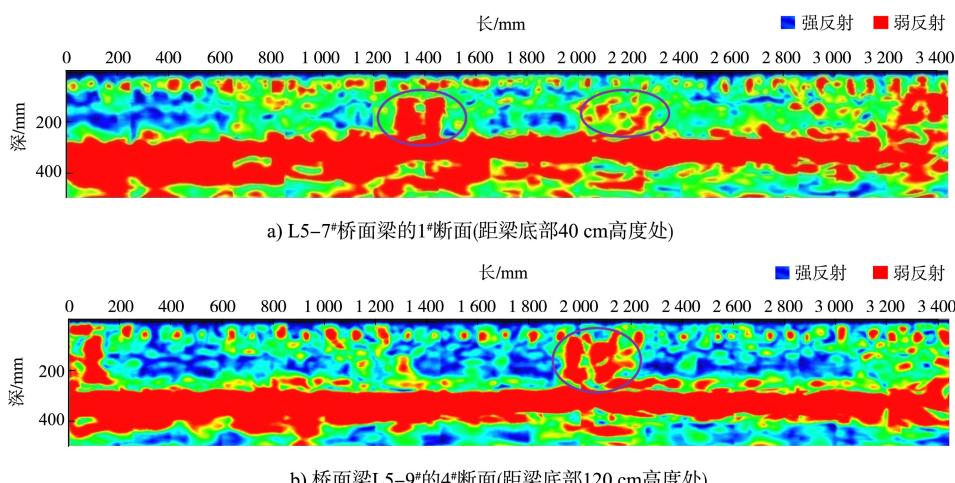
图 7 L5-7#、L5-9#桥面梁检测结果

通过对主机间进水口坝顶 L5-7#、L5-9#桥面梁检测可知,混凝土振捣密实,未发现明显缺陷,见图 7。

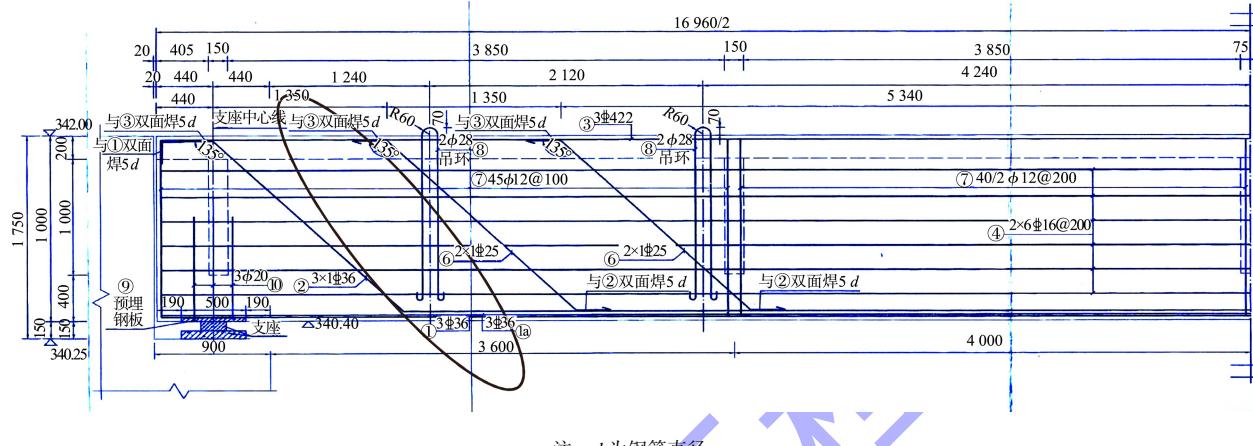
图 8 主机间进水口坝顶桥面梁钢筋设计 (尺寸: mm; 高程: m)

通过设计图纸(图 8)以及现场检测结果(图 9)可以看出: 主机间进水口坝顶桥面梁与尾水平台梁不同, 既有竖向和水平向钢筋分布, 也有斜筋分布。与尾水平台梁类似, 竖向钢筋所产生的假异常清晰可见, 并且有规律分布, 便于识别, 一

般不会产生异常误判, 但在斜筋表面产生的干扰反射波造成的假异常, 在资料解译时, 若无钢筋分布资料参考, 会误判为异常。对于斜筋反射导致的假异常, 通过现场标示(图 10), 其分布位置与实际钢筋分布完全吻合。

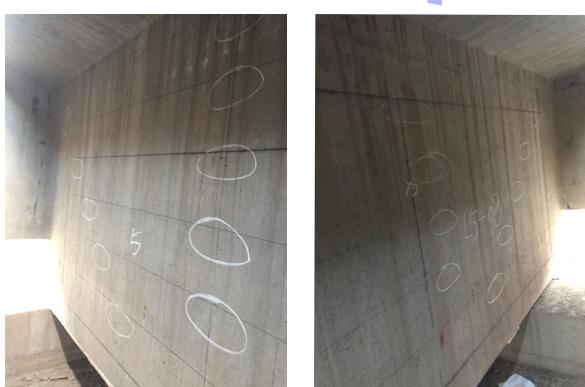
图 10 主机间进水口坝顶桥面梁三维超声横波检测的斜筋异常现场标示

为了更加准确地验证以上假异常为斜筋的影响而非混凝土中的缺陷, 现场采用双面斜测法进行验证。对于图 10 中的异常, 选 2 个疑似缺陷部位(有斜筋)与 2 个正常部位(无钢筋)分别进行双面斜测法测试。根据超声波传播原理, 当激发与

双面斜测法对比测试的结果显示,受斜筋的影响,疑似缺陷部位的波形曲线与正常部位的波形曲线在同等距离、同等增益的条件下能量非但未出现衰减,波幅反而略有增强。通过读取首波信号的声时测值,波速对比见表1。

由表1可看出,疑似缺陷组与对照组的波速范围与平均波速基本一致,受钢筋影响,疑似缺陷组波速相对略高。通过波幅和波速的对比可以看出,以上疑似缺陷并非混凝土中真正的缺陷,而是受斜筋影响而出现的假异常。

因此, 在采用超声横波三维成像检测时, 对于有斜筋分布的梁板内混凝土缺陷判别, 需要注意因斜筋导致的假异常而出现误判。
