# 新沂河险工险段成因和治理措施<sup>\*</sup>

**摘要:** 作为控制洪水建筑物, 堤防因所处环境恶劣, 极易产生险工、险段。针对新沂河堤防的险工、险段问题, 收集了相关的地质、水文资料。结合现场调查, 系统分析新沂河险工成因, 提出了不同险工的治理措施。结果表明: 1) 汛期水位骤升骤降是新沂河形成险工、险段的重要外因, 堤基透水性较强、土质不均是形成险工险段的重要内因; 2) 按照险工成因, 新沂河的险工可以分为3种类型; 3) 根据不同的险工类型提出了不同的治理措施, 并以沙湾险工段为例论证了治理方案的正确性。

## Causes and control measures for dangerous sections of the Xinyi River

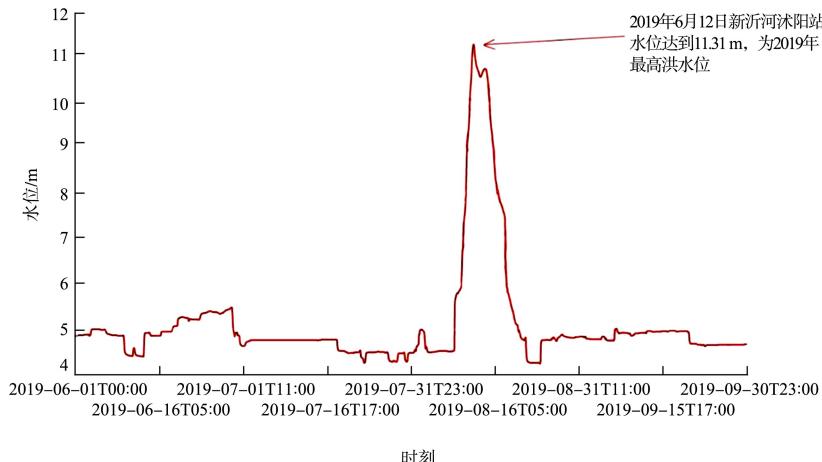
图3 2019年沭阳站洪水过程曲线

从水文气象资料来看，新沂河的洪水特点是来猛去缓、峰高量大、历时较长。张凤翔等<sup>[15]</sup>对 2018 年“温比亚”台风影响下的新沂河流量进行统计，沭阳站监测的最大洪峰流量为  $4\ 380\ m^3/s$ ，上游下泄流量由  $500\ m^3/s$  逐渐加大，一度达到  $4\ 590\ m^3/s$ ，其流量增加之快、增量之大，可见一斑。从近两年的水文数据看，新沂河汛期流量在  $4\ 000\ m^3/s$  左右，见表 1。2019 年受到“利奇马”台风的影响，新沂河沭阳站流量一度达到  $5\ 900\ m^3/s$ ，见图 3。流量的增加，就会引起水位的上涨，2019 年 8 月 12 日前后的沭阳站水位出现了明显的骤增、骤降，变化幅度接近非汛期水位的 200%。

由于堤防迎水侧水位急剧增加, 护岸、护坡工程表面会产生较大的压应力, 指向堤外; 同时, 当水流以较高的流速从护坡表面流过时, 根据流体力学切应力公式, 护坡表面会产生较大的切应力, 在压应力和切应力的共同作用下, 堤防土体就会发生剪切破坏<sup>[16]</sup>。一旦水位骤降, 堤防迎水侧失去荷载作用, 且局部土体内部已被破坏, 极易形成崩岸险工。此外, 护坡工程表面还会受到水流剥蚀的作用, 使护坡变得更加脆弱, 甚至产生部分裂隙, 这也增加了堤防崩岸的危险。

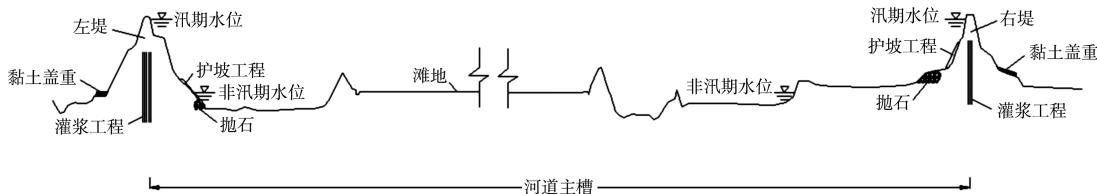
图 4 险工治理方案

综上所述, 新沂河险工治理技术应因地制宜, 可供选用的技术布置见图 4。

1)对于剪切作用下的崩岸险工。由于汛期的高水位、高流速是堤防土体发生剪切破坏的动力因素，因此，应及时在汛期分泄洪水，减少高水位持续时间；采用琐坝、挑流坝等措施，延缓水流流速；汛期后及时维修受损毁的护坡工程，以免堤防中已破坏的土体滑落。

2)对于水流淘冲作用下的崩岸险工。稳定河流流态、保证护坡工程安全是治理该类型险工的总体思路。可采取短丁坝群、抛石固基等方式，减少水流对护坡工程的冲刷；对于曲率较大、坐

湾迎溜的堤段, 可以采用裁弯取直的方式改变河流走势, 也可以采用分水鱼嘴等方式进行分流, 减轻洪峰对堤防工程的冲击。

3) 对于土质问题引起的渗水险工。治理渗水险工应以防渗工程为主, 以改善堤防浸润曲线、降低水力坡降为目标。其中, 防渗工程大致可以

分为堤身灌浆工程和堤后盖重工程, 堤身灌浆工程能极大改善堤防的浸润线, 增加堤防稳定性; 堤后盖重工程能有效抑制沙沸现象, 防止管涌或流土等渗透破坏。

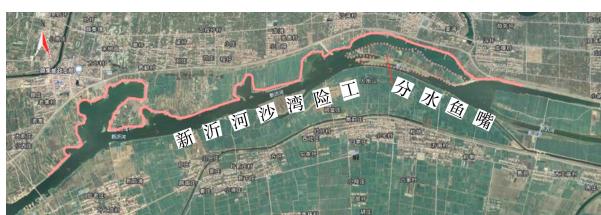
图 5 沙湾险工位置

新沂河沙湾险工(左堤桩号 18+000—33+000)位于沭阳县颜集镇和新河镇境内的沙湾—龙埝, 全长 15 km, 见图 5。该段临水滩地宽 32~170 m, 滩面高程 10.71~15.61 m, 堤顶高程 17.81~21.21 m, 堤后地面高程 13.61~14.11 m, 是新沂河北堤最主要的险工、险段。该段河道设防标准为 50 a 一遇, 设计流量 7 800 m<sup>3</sup>/s, 上游设计洪水位 16.64 m(口头)、下游设计洪水位 11.21 m(沭阳)。

沙湾险工属于典型的剪切作用下的崩岸险工。由于河道被较大程度束窄, 在水流经过沙湾段时, 河道水位和平均流速将会增加, 从而产生更大的侧向压应力和剪切力, 使堤防土体发生剪切破坏,

严重时引起崩岸。沙湾险工的治理技术以改善河流流态、加固堤防岸坡为主。1982 年, 沙湾险工修建潜没丁坝 1 座, 在老沭河旧槽内采用锁坝护岸进行治理, 以减缓水流流速、降低水流对坡脚处的冲刷。除此之外, 沙湾险工还受到部分水流淘冲的影响, 虽然其河道曲率并不是特别大, 非汛期时能够满足过水要求, 但是汛期的高流速水流会产生较大的弯道环流作用, 加之洪峰的冲击力, 会在弯道处形成险工。1988 年, 根据安徽省水科所气流模型试验, 沙湾险工修建了护岸工程和分水鱼嘴工程, 进一步削减洪峰对堤防工程的破坏。21 世纪, 沙湾险工进行了多次维修养护, 但未进行大规模治理。经过系统性分析, 沙湾险工段已经可以较好地抵抗洪水形成的剪切应力和淘冲作用, 满足行洪要求。

经过多次治理, 沙湾险工形成了锁坝、挑流坝、丁坝群为主的岸坡防护体系, 修建了分水鱼嘴, 使沙湾段能够安全度过汛期, 并且较好地控制了分流比。沙湾险工的治理过程积累了水利工程建设的宝贵经验, 为险工险段治理提供了参考依据。同时, 沙湾险工的治理过程充分说明了, 所有险工的治理都是持久战, 并非一劳永逸, 长期的维修养护才能保证河道的防洪安全。
