长江上游红灯碛滩采砂活动 对航道维护的影响及治理措施

雷淳宇，王誉寰

(长江宜宾航道局，四川 宜宾 644000)

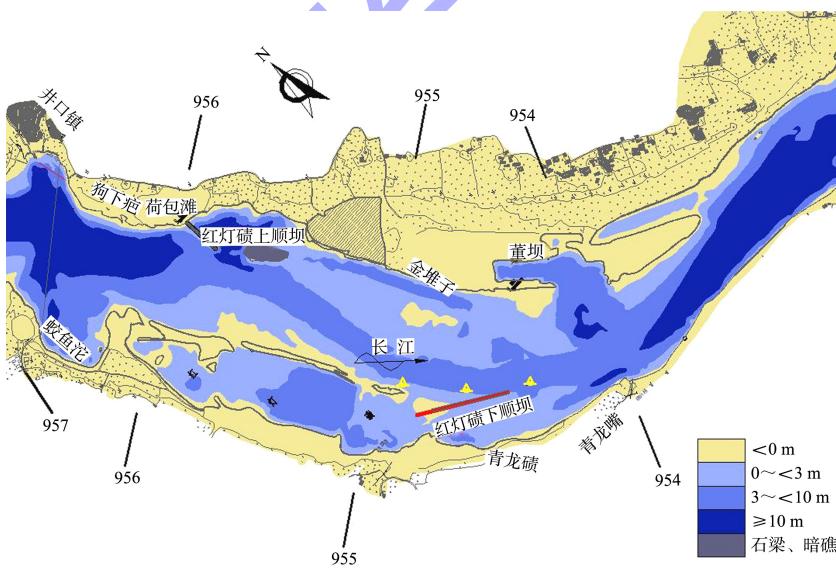
图 2 长江上游红灯碛滩河势

最新的测图显示, 近年受挖砂采石影响, 红灯碛边滩大部分滩体被挖掉, 目前仅剩滩缘部位约 70 m 宽范围, 且下顺坝坝根左右侧都被冲开形成串沟过流, 整治建筑物的束水攻砂功能因此减弱, 坡体整体稳定性也受到威胁。图 2 为长江上游红灯碛滩近期河势。

挖砂采石后, 红灯碛边滩和董坝边滩完整形态均被破坏, 尤其红灯碛边滩仅剩局部滩缘, 如遇不利水砂条件, 极易引起滩段滩槽格局甚至河

势的改变。原本接岸的红灯碛下顺坝后方形成串沟, 束水攻砂功能显著减弱。

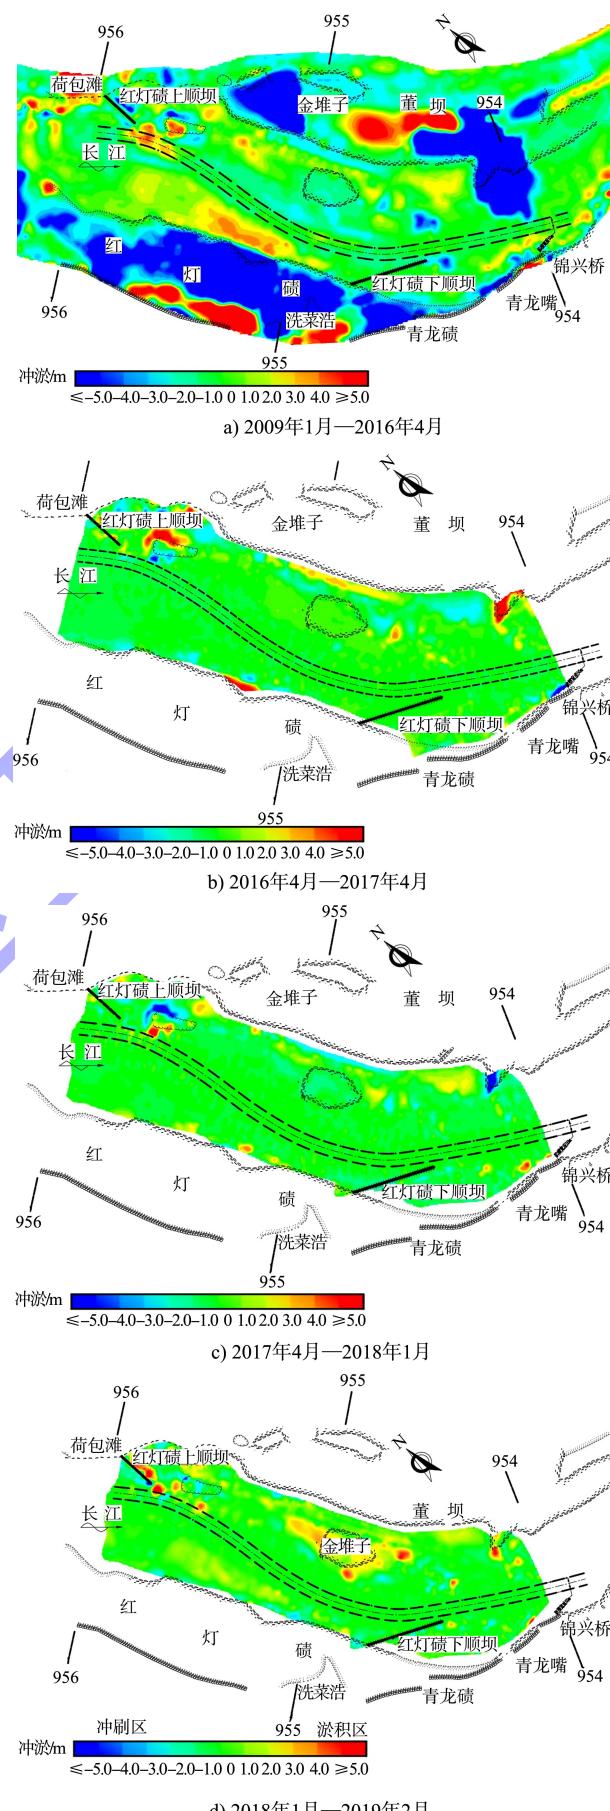
图 3 红灯碛滩段冲淤变化

从图 3 可知, 2016 年与 2009 年枯水期相比, 受挖砂采石影响, 红灯碛边滩和董坝边滩地形变化较为剧烈: 红灯碛边滩 80%以上滩体(以 0 m 线计)高程明显降低, 高程降低范围顺水流方向 1 700 m 左右, 垂直水流方向约 320 m, 最大降低约 12 m; 董坝边滩高程降低区域主要包括上、下游两部分, 间距约 500 m, 呈不连续分布, 高程降低区域面积约 13 万 m^2 , 高程降低值在 7.0 m 左右红灯碛边滩滩体边缘部位有所淤积抬高, 淤积抬高部位最大高程增加约 3.0 m; 狗下沱滩附近岸边等靠岸部位受砂石堆场影响, 局部高程抬高超过 10.0 m。航槽内除红灯碛上顺坝坝头外侧冲淤变化较大外, 其余部位无明显的冲淤变化。2017 年和 2016 年相比, 变化主要集中在整治建筑物附近、干堆窝石梁以及红灯碛、董坝等边滩, 航槽内无明显的冲淤变化。2018 年和 2017 年测图相比, 主航槽部位变化不大, 边滩和碛坝零散分布有范围较小的淤积体, 董坝边滩碛翅部位略有淤积外延, 目前幅度较小。2019 年和 2018 年测图相比, 航槽内冲淤变化相对较小, 干堆窝—金堆子—董坝一线有淤积抬高, 局部最大高程变化接近 5.0 m, 红灯碛边滩上有冲有淤。考虑仍与滩面的自然冲淤调整有关, 但红灯碛中段两岸水下暗碛部位均有向河心淤积外延的趋势, 有效航宽变窄, 航道条件向不利方向发展。

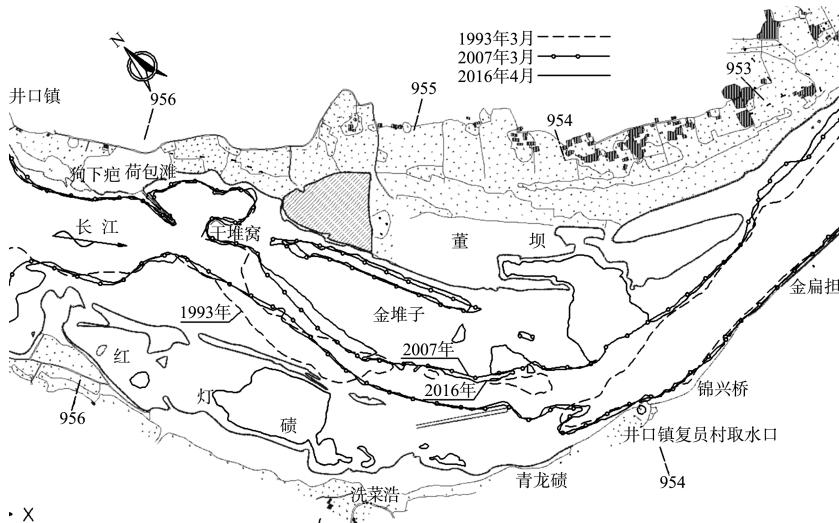
图 4 红灯碛滩历年 3.5 m 线变化过程对比

20 世纪 90 年代 3.5 m 线还未贯通,在金堆子—青龙碛附近断开 640 m 长,上浅区 3.5 m 线位于主槽偏右的位置。通过兰叙段二期工程,在该滩修筑了红灯碛上、下丁坝 2 处整治建筑物,到 2007 年 3.5m 线全线贯通,平均宽度达 50 m,航道条件显著改善。之后,由于受到挖砂采石的

影响,至 2016 年红灯碛边滩滩体受到破坏,下顺坝后方形成漏浩过流,整治建筑物的束水攻砂功能减弱,下顺坝附近 3.5 m 线宽度由 120 m 减小至 90 m,有明显束窄趋势。

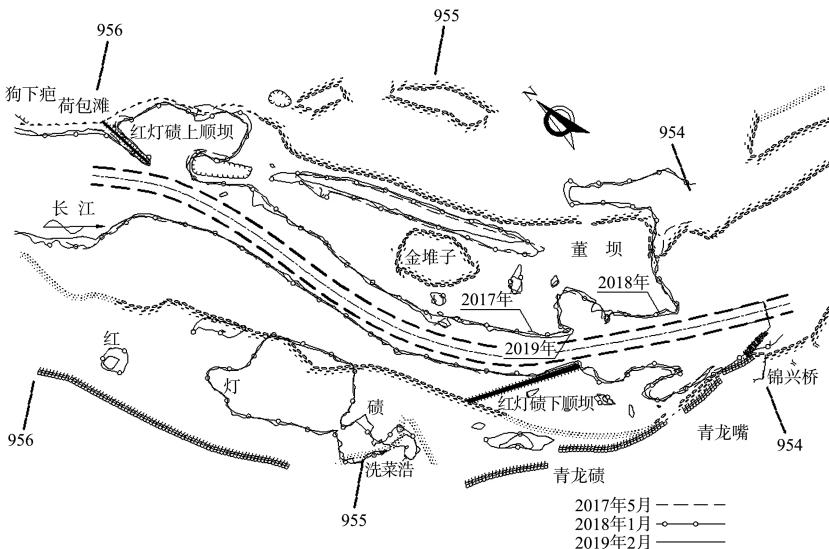
图 5 红灯碛滩历年 3 m 线变化过程

从近年红灯碛滩航道条件变化看, 该滩3 m等深线已全线贯通, 两岸均有不同程度向主航槽淤长的趋势, 滩段航道条件向不利方向发展。

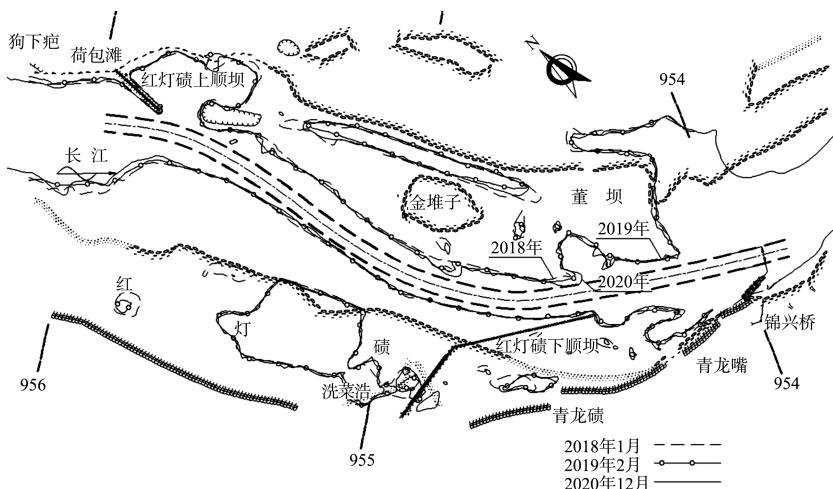
图 7 红灯碛滩近期 3 m 线变化过程

2020 年汛期长江上游遭遇了罕见大洪水，河床变化明显。汛后资料分析结果表明，红灯碛滩段整体呈淤积状态。2020 年 12 月较 2019 年之前有所淤积外延，但整个滩段 3 m 线均全线贯通，满足维护尺度要求，在本年度该河段总体淤积的态势下，整治建筑物外侧 3 m 等深线仅有少量淤积束窄，整治建筑物维护对航道条件改善的效果已经显现，后续维护中将继续加强该河段航道条件变化的观测和分析，进一步验证维护工程对红灯碛滩段的效果。

2020年1—5月对该滩进行了维护施工, 将坝根位置恢复接岸。图7显示红灯碛滩2018、2019和2020年3 m等深线的变化过程, 其中2020年12月为维护实施后经历了一个汛期的测图。
