侵蚀岸段海堤破坏机理及修复方案^{*}

摘要: 侵蚀岸段通常是海堤破损最为频繁、严重的区段, 随着极端气候条件增多及人类活动的影响, 海岸侵蚀问题加剧, 对海堤及后方陆域安全造成较大威胁, 现有修复手段大多无法从根本上解决侵蚀型海堤的破坏问题。结合因岸滩侵蚀引起的滨海县振东闸以北段海堤破坏案例, 通过现场调研、波浪物理模型试验、理论计算等手段, 分析岸滩侵蚀对海堤安全影响的机理, 探讨侵蚀岸段海堤修复措施, 提出管桩顺坝透射系数、海堤稳定性计算方法。研究认为侵蚀岸段海堤破坏的主要原因是水深增大引起的波浪动力增强, 导致在日常条件下护底、护面侵蚀及极端条件下结构失稳。据此提出保滩、加固相结合的侵蚀型岸段海堤修复方案。经波浪物理试验验证, 该方案合理、可行。

Damage mechanism and remediation plan of seawall on eroded coast

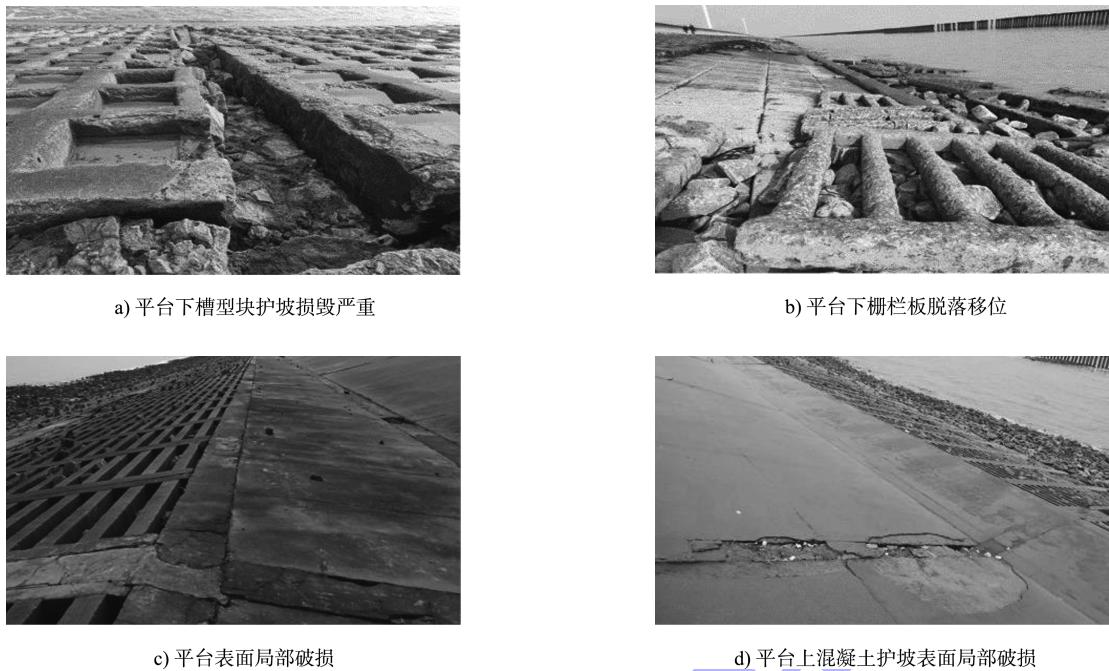
从图 2 可见,海堤栅栏板护坡和纵、横格埂均出现不同程度的腐蚀、破损,部分损毁严重段栅栏板已脱落移位,下部垫层已掏空破损,部分

区段海堤素混凝土护坡出现面层破损,海堤坡脚前滩面冲刷较为严重。

图2 海堤破坏情况

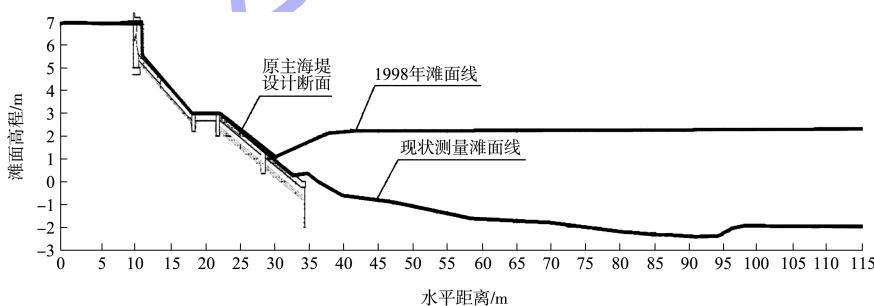
废黄河三角洲海床冲蚀, 岸线后退, 等深线逼岸。其中振东闸以北段海堤自1998年建设以来, 滩面由建设初期的2.00 m刷降至-2.00 m左右(图3)。

高迅速减小, 因此作用于海堤上的波浪动力相对较弱。而当滩面由2.0 m侵蚀至-2.0 m时, 堤前水深、波高增大, 作用于海堤上的波浪动力增强。

图3 现状滩面与原设计滩面对比

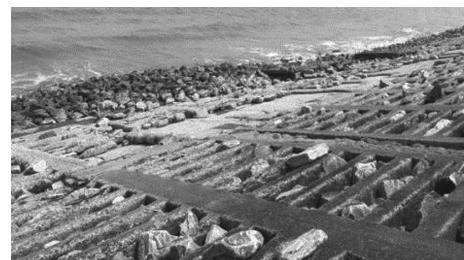
由于滩面发生侵蚀, 堤脚处60~80 kg块石向外海侧发生塌陷。同时, 在高潮位及相应波浪作用下, 60~80 kg块石因重力不足而被波浪破碎产生的动能携带至海堤护坡上部, 随着水体往复运动长期磨损海堤护坡, 加快了护面的腐蚀、破碎(图4)。

图4 护底结构失稳情况

下部护底结构发生位移后，上部的护面结构失去支撑，容易向海侧发生塌陷，增加了海堤在极端气候条件下的失稳概率。

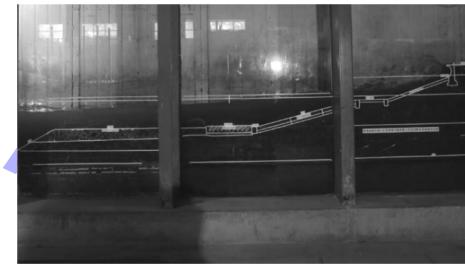
图 6 为修复加固方案稳定性试验情况。50 a 一遇高水位及相应波浪作用下, 当波浪运动至管桩顺坝后受到阻挡, 水体发生扰动, 波高减小, 波列中个别大波发生破碎, 波能传递至顺坝内侧并继续向主海堤传播。由图 6 可见, 水体可作用

到海堤上部结构并存在少许越浪。通过波浪断面物理模型试验验证, 修复加固方案挡浪墙、30 cm 厚混凝土护坡、45 cm 厚栅栏板护坡、600 kg 扭王字块体均未出现明显的位移, 满足不同设计水位及相应波浪作用下的稳定性要求, 120 kg 左右块石较多发生滚动, 但是参考现状海堤的破坏情况, 发生位移的块石有部分会被波浪卷携至护面上部, 长期碰撞、摩擦会引起护面结构的磨损, 影响海堤护面的耐久性。因此优化方案将这部分面层块石进行加大, 加大后的块石单块质量约 200 kg。

图 6 修复加固方案稳定性试验

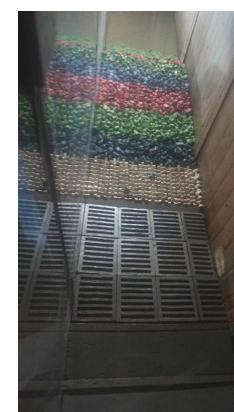
优化后的海堤各部位稳定性验证结果表明: 在各级水位及相应的极端条件波浪作用后, 增重后的块石运动数量明显减少, 且发生位移的块石仍大多在抛石平台段来回滚动, 基本无块石运动至海堤上部。图 7 为试验后海堤断面俯视图。由图 7 可见, 发生位移的块石个别运动至扭王字块体上部, 无块石运动至海堤护面, 对上部结构的强度、耐久性不会产生影响。因此, 该优化方案作为滨海县振东闸以北侵蚀性岸段的海堤修复方案可行。

图 7 优化试验后海堤各部位稳定性
