深水大流速条件下和畅洲水道 潜锁坝损毁特征分析

Damage characteristics of submerged closure dams in Hechangzhou Waterway under deep water conditions with high flow velocity

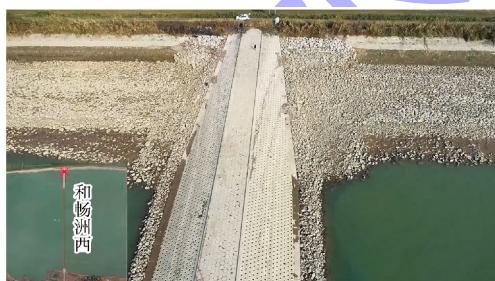
a) HL₁潜坝

潜坝左右两岸出露坝体完整, 与岸坡衔接完好(图4), 坝顶高程变化较小(图5), 坝体部分未见损毁。

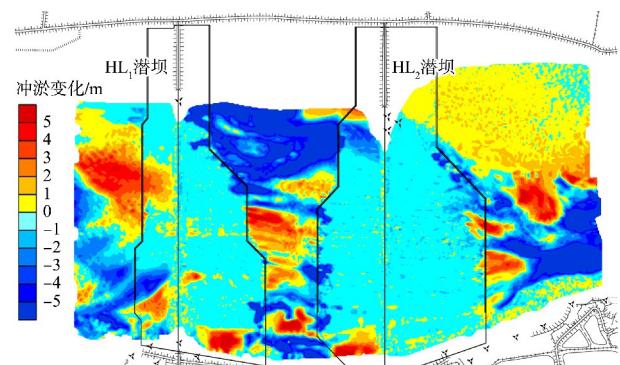
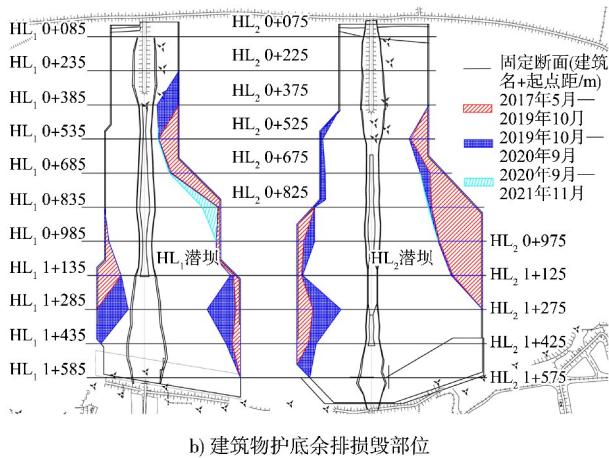
图 6 HL₁、HL₂ 潜坝建筑物局部冲淤及护底余排损毁部位

护底余排局部损毁较为严重, 排体损毁主要发生在HL₁潜坝上游南侧、HL₁和HL₂潜坝之间南北两侧以及HL₂潜坝中段下游侧。排体损毁部位与建筑物附近冲刷较为剧烈的位置基本对应(图6), 均位于河道深槽主流区或潜坝坝体变坡的下游冲刷较为集中的区域。

排体边缘附近的冲刷逐渐向排内发展, 使得排体局部发生损毁、范围逐步扩大。竣工以来, HL₁和HL₂潜坝上下游侧护底余排均有所冲刷, 排边缘局部变形严重, 损毁面积占总排体面积的比例分别为16.5%、17.3%。损毁区域局部距坝身较近, 其中, HL₁潜坝上游南侧及下游北侧损毁部位逼近坝体, 距轴线约60~110 m, 其余损毁

区域距坝身均在 150 m 以上; HL₂ 潜坝上游南侧及中段下游侧距离坝体较近, 距坝轴线约 130~170 m, 其余损毁区域距坝身均在 200 m 以上。

4) 针对和畅洲水道航道整治建筑物的损毁特点, 建议后期加强观测, 在护底余排损毁区域及排体边缘等部位, 采用抛填厚砂袋或块石等方法进行维修。

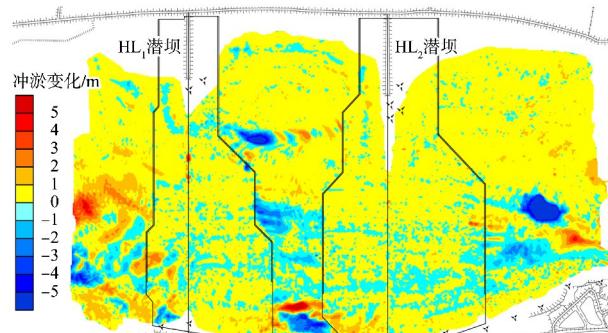
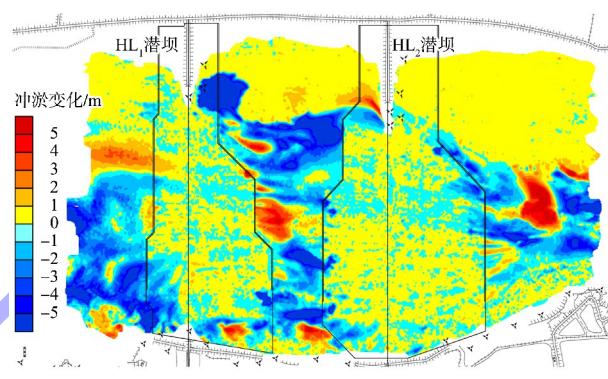
图 7 建筑物局部年内冲淤分布

工程竣工后, 和畅洲左汊有较大规模的冲刷, 但从年内冲淤变化来看(图 7), 冲刷主要发生在洪水期, 枯水期总体冲淤幅度不大。由断面流速分布(图 8)可知, 左汊中上段主流偏南, 下段 HL₂ 潜坝以下主流居中, 在洪水期主流区泥沙被大量淘刷, 造成 HL₁ 南侧上下游局部排体、HL₂ 上游南侧及下游中段局部排体受损。

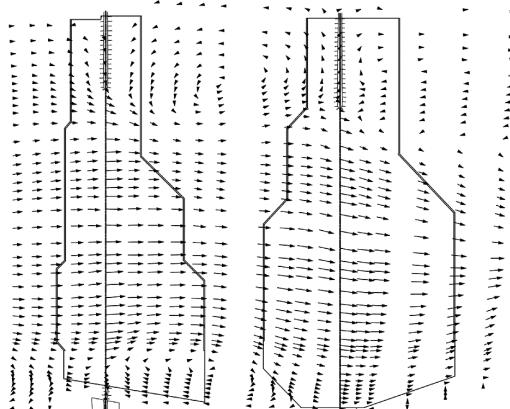
图 9 $Q=4.60$ 万 m^3/s 建筑物附近流场

水流过坝处断面面积骤减, 流速增大, 潜坝的变坡结构也使得水流在坝体附近形成绕流和翻坝水流, 在变坡段下游出现较大范围环流, 见图 9, 变

坡段下游水流流态紊乱, 引起床面冲刷, 形成冲刷坑。数模计算表明, 随着流量的增大, 环流强度及垂线平均紊动能均有所增大, 平滩流量时, 环流流速为 $0.14 \sim 0.71 \text{ m/s}$, 垂线平均紊动能为 $(10 \sim 30) \times 10^{-3} \text{ m}^2 \cdot \text{s}^{-2}$ 。以和畅洲左汊 HL₁ 潜坝北侧下游较为明显, 强紊动水流冲刷河床形成冲刷坑, 见图 10, 冲刷坑向排内发展导致排体边缘塌陷变形, 局部发生损毁。
