国内外港口斜坡堤受损修复典型案例分析^{*}

陈志乐，杨静思

Typical cases for sloping breakwater damage and repair in domestic and foreign ports

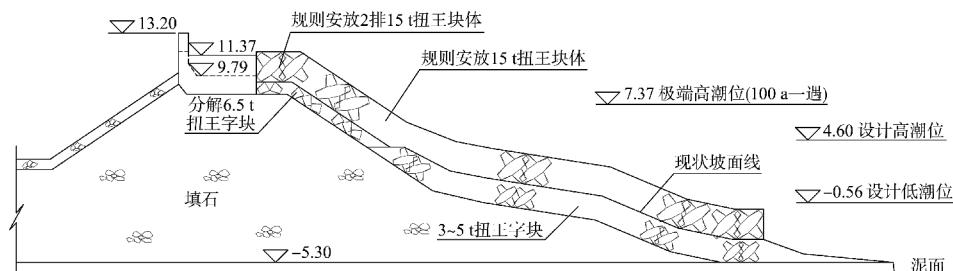
图1 钓滨渔港防波堤修复断面(单位: m)

钓滨渔港斜坡堤^[5]受2005年“卡努”和“麦莎”、2006年“桑美”台风袭击, 斜坡堤受损十分严重, 堤顶高程下沉20~90 cm; 胸墙前端扭王字块体前倾; 戍台及护面扭王字块体大部分下滑且有折断, 垫层石出露; 护底块石坍塌下沉。

修复方案如图1所示。将设计潮位和波浪的重现期提高至100 a一遇, 增大扭王字块质量至15 t(将原有块体作为垫层)。抬高胸墙顶高程1.5 m以控制越浪量, 并将胸墙加厚1.0 m。钓滨渔港于2013年完成修复, 并成功抵御“凤凰”等台风的袭击, 经受住了考验。

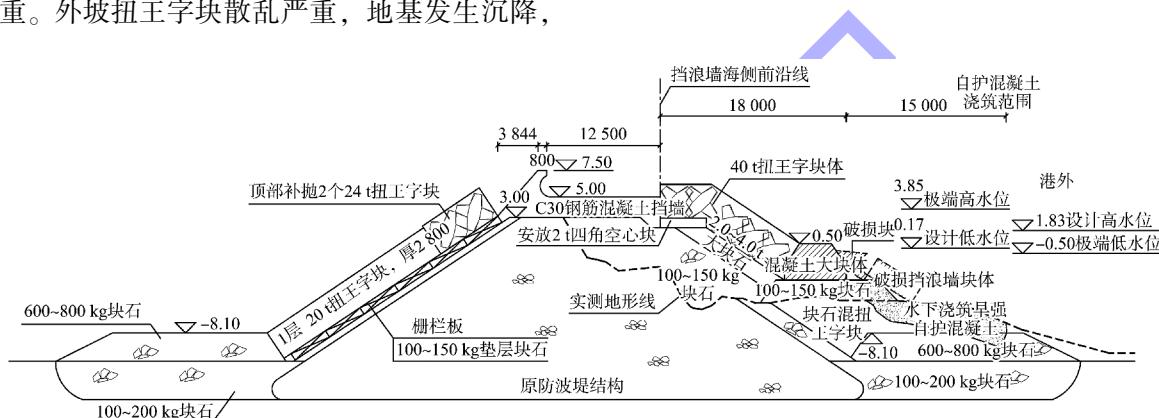
图 2 华能海门电厂斜坡堤修复断面 (尺寸: mm; 高程: m)

汕头华能海门电厂防波堤^[6]平面呈折线型布置。折角处斜坡堤外坡护面采用 20 t 扭王字块，采用 600~800 kg 抛石棱体。2018 年受台风“山竹”袭击，最大波高超过 8.0 m，折角处斜坡堤受损严重。外坡扭王字块散乱严重，地基发生沉降，

胸墙损坏严重。

该段斜坡堤位于平面拐折处，同时是直立堤与斜坡堤的连接处，波况复杂，形成局部波能集中。修复方案如图 2 所示，由于台风破坏后坡面处于设计低水位 1 倍波高范围内，此区域波浪作用剧烈，若采用传统抛石棱体易在波浪作用下失稳，因此改用质量 500 t 的大型钢筋混凝土块体作为 40 t 扭王字块体的抛石棱体。海床加固采用水下浇筑早强自护混凝土，将块体和块石混合物胶结以增强抗冲刷能力。

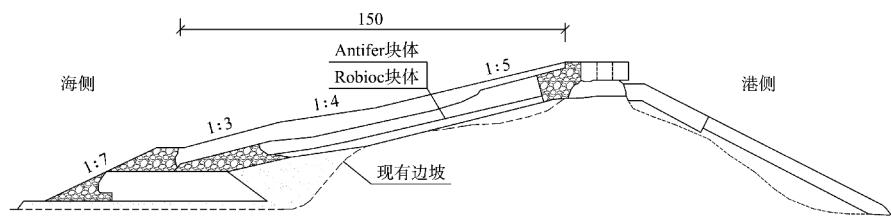
图 3 锡尼什港斜坡堤修复断面 (单位: m)

葡萄牙的锡尼什港防波堤是一座深水斜坡堤，最大水深 50 m。堤心外侧依次铺设 0.25~1 t、3~6 t、42 t 扭工字块体各 1 层。1978 年港区遇到波高约 9 m 的风暴，有 2/3 的块体被浪冲走，大量块体断裂，上部挡浪墙坍塌破坏。

损坏的主要原因是对波群和波谱特性认识不足。当地波浪记录显示存在波群现象，虽然大浪波高未超过设计波高，但波群也会造成斜坡堤损坏。试验表明，波群现象对斜坡堤护面块体的稳定性不利。通常，波群中第 1 个大波使块体发生

摆动，第 2 个大波倾向于将块体从护面层中抬出来，而第 3 个大波则使块体延坡面滚动。如果大波非成群出现，则在第 1 个大波作用下摆动的块体，将会在随后较小的波浪作用下渐趋于稳定状态^[7]。

修复方案如图 3 所示。将破坏后的防波堤作为堤心，外侧补抛 1~300 kg 块石形成设计堤心断面，抛填 3~6 t 块石垫层，外坡下部采用不规则安放的 2 层 90 t 块体(顶层 Antifer，下层 Robioc)，施工水位以上采用单层规则安放的 90 t Antifer 块体。新块体较扭工字块体有更高的块体强健性。

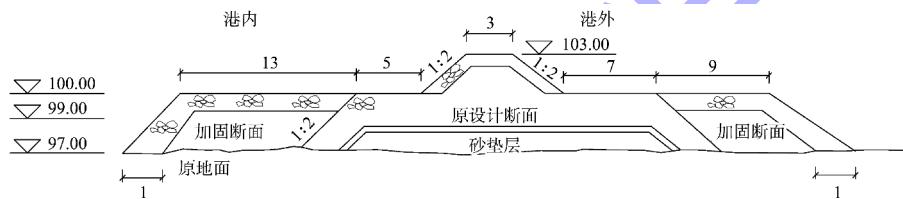
图 4 香洲渔港斜坡堤修复断面 (单位: m)

香洲渔港斜坡堤^[8]堤高 6 m, 建于厚 6~10 m 的淤泥软弱土层上。设计采用 2 m 厚砂垫层。完工后仅 4 h 就有长约 90 m 的堤段塌陷, 且向内坡方向滑移, 最大水平位移 4 m; 内坡堤脚外土面隆起达 1.5 m。

损坏原因: 1) 因砂料供应不足, 砂垫层厚度减为 1 m, 且局部尚不足 1 m。2) 为追求施工进度, 未严格按照规定的日沉降量 5 mm 控制加载速率, 完工前连续 10 d 日沉降量超过规定, 最多达十几毫米。最终的日沉降量达 21 mm, 发生大体积塌陷。综上, 均为施工原因导致的地基承载力不足引起斜坡堤滑移。

修复方案如图 4 所示。采用双侧反压平台, 反压平台外侧宽 9 m、内侧宽 13 m, 加固断面采用抛填袋砂方式, 顶部及外侧铺设块石护面。斜坡堤自修复后 20 余年, 经受住多次台风的考验未损坏。

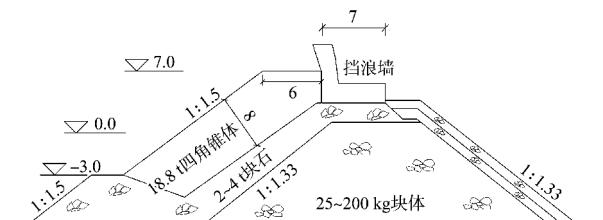
图 5 黎波里港斜坡堤修复断面 (单位: m)

利比亚的黎波里港斜坡堤^[11], 在 1981 年的 2 次风暴中遭海浪袭击, 波高达 7.35 m, 水深较大处受损严重。受损处水深大于 7.4 m, 护面结构为 2 层 8 m³(18.8 t) 的四角锥体, 挡浪墙顶高程为 9.0 m。部分挡浪墙发生位移及断裂, 四角锥体破坏导致护面层顶高程变低。

损坏原因为胸墙前的四角锥体层的原顶宽(2.3 m)和顶高程(6 m)不足, 且四角锥体护面层下的块石戗台高程(-5 m)太高。此外, 实际波高

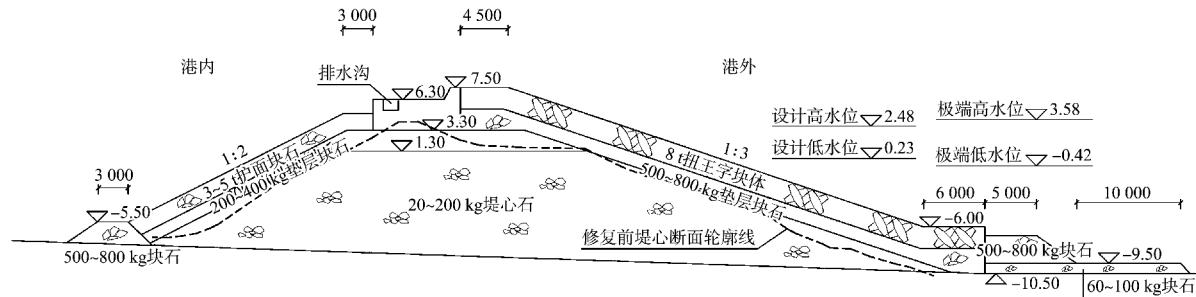
图 6 珠海市桂山岛十三湾防波堤修复断面 (尺寸: mm; 高程: m)

珠海市桂山岛十三湾斜坡堤^[12]在 2003 年受台风“伊布都”袭击, 东堤外坡大面积损坏, 堤头及近堤头 120 m 堤段几乎完全坍塌毁坏, 堤身没入水中, 失去防护功能。

损坏原因包括原设计波高偏小、护面块体选择不当、施工质量不足等。通过实地观测, 施工质量存在以下问题: 1) 护面块石厚度不足。原设

计外坡采用厚 2 m 的 3~4 t 大块石，施工时普遍不满足厚度要求，且块石间接缝过大，并用较小的块石堵塞。波浪作用下小块石被淘出，相邻石块失去嵌固而相继松动，最终护面块石失稳。2) 垫层块石质量不足。设计采用厚 1 m 的 300~500 kg 块石，但实际未见明显的垫层块石，只是小块石和石碴。3) 堤心石不满足设计要求。实际施工采用

开山石的石渣作为堤心，不满足堤心石 20~200 kg 设计要求且含泥量超标，致使堤心石易被淘空，加速了防波堤损坏进展。

修复方案如图 6 所示。以受损斜坡堤为基础，补充石料理坡成型，将块石护面调整为 8 t 扭王字块，堤头段取 12 t。抬高堤顶高程至 7.5 m，外坡堤脚增设 500~800 kg 块石护脚。

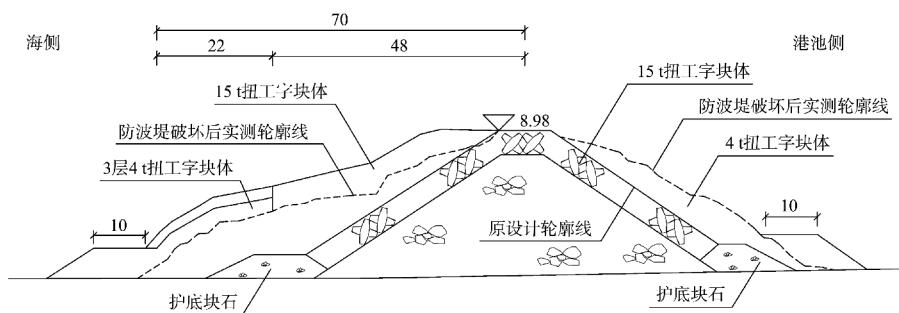
图 7 印尼爪哇岛南岸电厂码头斜坡堤修复断面 (单位: m)

印尼爪哇岛南岸电厂码头斜坡堤^[13]在施工将要完成时，受到数次大浪袭击，堤身及堤头扭工字块体损坏严重、断肢率高，堤心石裸露，部分堤段被冲断成两截。

损坏原因主要包括斜坡堤尚未防护成型，设计波周期较实际偏小，施工质量存在问题。其中，施工期未防护成型是关键原因。大浪爬高越浪后直接作用在堤顶，而堤顶尚未安装护面块

体，堤心石直接被大浪冲走，致使斜坡堤断面整体坍塌。

修复方案如图 7 所示。在现有堤身基础上，上部安放 2 层 15 t 扭工字块，下部安放 3 层 4 t 扭工字块体，并将护底块石加宽和加厚。为避免斜坡堤在施工中受损，在堤心石推填出水面后及时安放扭工字块体进行防护，并加强大浪预报信息收集，在大浪来临前将堤顶护面块体进行临时安装，使斜坡堤具备整体防护能力。
