# 三峡船闸输水廊道反弧门涂层失效及 腐蚀原因分析<sup>\*</sup>

**摘要:** 为保障三峡船闸输水廊道反弧门的运行安全, 在 2021 和 2022 年三峡船闸计划性停航检修期间, 对南北两线船闸反弧门的腐蚀状况进行检测和评估, 分析其防腐蚀涂层起泡破坏及门体腐蚀的原因。结果表明, 反弧门涂层存在大面积起泡、剥落, 门体及构件的局部腐蚀问题凸显, 涂层损伤及锈蚀面积约占反弧门检测面积的 20%。反弧门原有涂装材料和热喷锌层仍能发挥防腐蚀作用, 尚不需要进行大面积维修, 但对于局部腐蚀和涂层破坏明显的区域, 应及时修复, 并加强检测、维护, 避免发生腐蚀失效威胁门体安全。同时, 针对反弧门遭受的高速水流冲蚀、空蚀以及电偶腐蚀耦合破坏问题, 提出进行反弧门表面高弹、抗冲耐磨防护材料修复以及施加牺牲阳极阴极保护防护试验研究的建议。

## Reasons for coating failure and corrosion of reversed radial gate in water conveyance gallery of Three Gorges ship lock

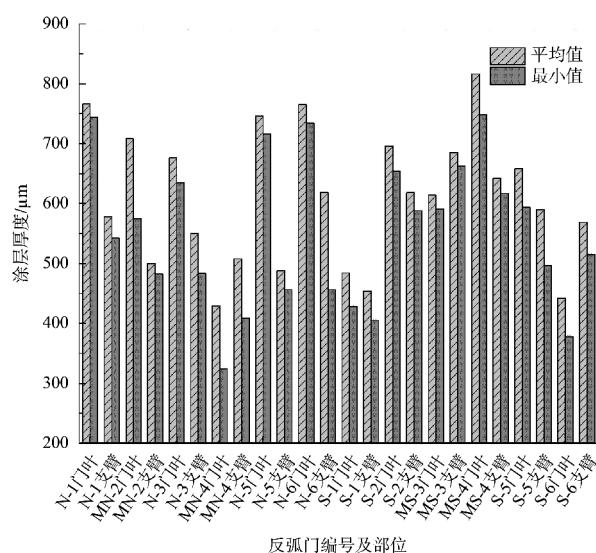
图1 船闸反弧门门叶和支臂防腐蚀涂层厚度检测结果

门叶上游框架面、支臂上圆弧包板、支臂侧面板、支臂下圆弧包板和支铰梁, 其中1#、6#闸首反弧门检测面积约为355 m<sup>2</sup>/扇, 2#~5#闸首反弧门检测面积约为270 m<sup>2</sup>/扇。北线和南线船闸反弧门防腐蚀涂层厚度检测结果见图1。可以看出, 反弧门门叶和支臂涂层干膜厚度平均检测值均超过400 μm, 其中MN-4反弧门的涂层厚度相对较低, 但最小值大于300 μm。船闸反弧门涂层起泡、剥落及门体腐蚀面积见图2。可以看出, 北、南线三峡船闸反弧门门体表面涂层起泡、剥落总面积均在30 m<sup>2</sup>以上, 最大涂层损坏面积达73 m<sup>2</sup>, 其中北线船闸反弧门涂层损坏比例在10%~16%, 南线反弧门涂层损坏比例略高于北线, 在15%~24%。反弧门门体腐蚀面积总体上小于10 m<sup>2</sup>, 约占反弧门检测面积的1%~4%。整体上, 门叶上游框架面及框架内存在涂层大面积起泡现象, 起泡面积处于20~35 m<sup>2</sup>, 门叶起泡大小等级均为S5级(直径大于5 mm), 起泡密度等级在2~5级。局部起泡区破损后发生涂层剥落现象, 剥落大小等级为S5(a)级, 以涂层间剥落为主, 部分起泡层破坏后出现腐蚀产物, 见图3a)、b)。反弧门支臂起泡面积基本达到10 m<sup>2</sup>以上, 部分支臂的起泡面积接近35 m<sup>2</sup>, 支臂侧面板存在大片面漆剥落现象。支铰梁表面涂层以起泡为主, 局部表面出现面漆剥落, 无明显腐蚀发生, 见图3c)。

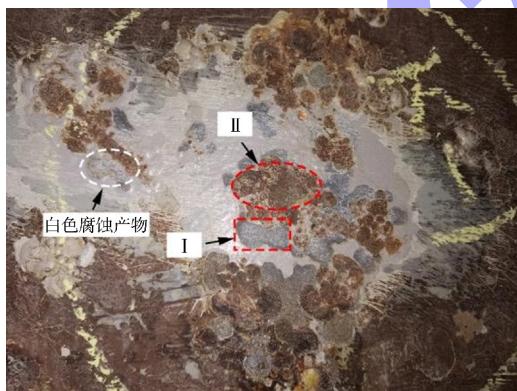
图 4 反弧门涂层起泡破坏状况

其中阴极反应诱发的渗透压起泡是研究人员最为关注的涂层起泡形式<sup>[5-6]</sup>。反弧门涂层起泡的破坏过程主要分为 2 个阶段: I-涂料层/喷锌层起泡、II-钢基体腐蚀, 见图 4。第 1 阶段如图 5a) 所示, 在水流持续冲刷作用下, 反弧门表面涂料层容易产生大量微缺陷, 水介质和溶解氧穿过微缺陷渗透到涂料/喷锌层界面。由于热喷锌过程中存在锌的氧化现象, 部分氧化物夹杂成为阴极区与高纯度锌构成腐蚀微电池, 锌层发生阳极溶解, 在阴极区生成腐蚀产物。如图 4 的白色标记区所示,

将表面起泡层清除后, 裸露出未完全消耗的喷锌层及白色腐蚀产物, 通常为锌的氧化物或碳酸化合物, 疏松的腐蚀产物会导致涂层体积膨胀、起泡<sup>[7-9]</sup>。另一方面, 在开始阶段阴极和阳极区域基本在同一个位置, 但随着  $O_2$  在阴极区的还原消耗和腐蚀产物的附着, 原阴极区反应停止, 而其他区域  $O_2$  充足, 形成分离的阴极区和阳极区。阴极区  $OH^-$  不断积累,  $pH$  值升高, 使得起泡内部与涂层外表面形成渗透压梯度, 加速外部水分的渗透, 加上  $OH^-$  对涂料层附着力的削弱作用, 发生涂层阴极起泡长大。第 2 阶段如图 5b)、c) 所示, 由于锌层的消耗, 喷锌层微孔隙增多, 水和溶解氧渗透到喷锌层/钢基体界面, 锌层作为牺牲阳极区, 与底部钢基体形成宏观腐蚀电池, 在双重极化作用下, 锌层加速阳极溶解。随着锌层腐蚀殆尽, 难以对裸露钢基体形成连续阴极保护, 局部钢基体开始发生阳极溶解, 生成腐蚀产物(图 4 的 II 标记区), 加剧涂层起泡、剥落。

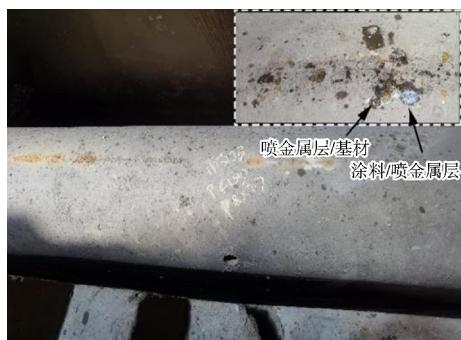
反弧门腐蚀主要发生在支臂和门叶框架面, 腐蚀总面积普遍在 5~12 m<sup>2</sup>(图 1)。反弧门支臂各构件涂层起泡及锈蚀状况见图 6。可以看出, 支臂上圆弧包板涂层起泡密度相对较低, 部分破裂后裸露出喷金属层和钢基体, 蚀斑零星分布; 支臂下圆弧包板, 涂层起泡区密集成片, 表面存在大量蚀斑、蚀坑, 部分蚀坑深度大于 2 mm, 局部最大坑深达 4 mm 以上, 见图 7。该船闸每级闸首输水廊道反弧门尺寸、最大工作水头等特征参数存在差异, 部分反弧门的最大工作水头超过 45 m。反弧门启闭过程中产生高速水流, 与支臂下圆弧包板形成冲角, 长期冲刷会造成涂层疲劳损伤和微裂纹萌生, 进而腐蚀介质通过损伤缺陷渗透到防腐涂层, 引发腐蚀反应, 导致涂层起泡、剥落。此外, 高速水流的持续冲刷会加速去极化剂  $O_2$  和腐蚀产物的传质过程, 在反弧门表面难以形成腐蚀产物堆积和有效的钝化膜, 加速钢基体的腐蚀<sup>[10-11]</sup>。另一方面, 伴随反弧门的启闭动作, 反弧门段水流流速、形态变化复杂, 尤其当涡流和

a) MS-4 反弧门上圆弧包板

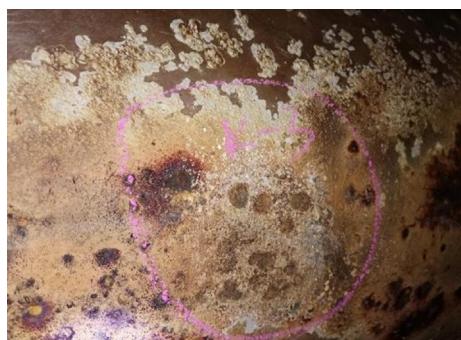
b) N-5 反弧门下圆弧包板

3) 反弧门支臂下圆弧包板与门叶以及门叶底止水与门叶拼焊区域, 局部腐蚀问题凸显, 应及时维修恢复, 建议通过试验探讨高弹或抗冲耐磨

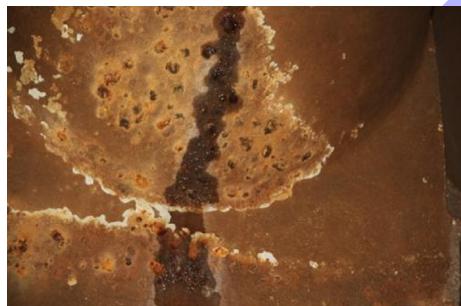
c) N-1 反弧门下圆弧包板与门叶连接处

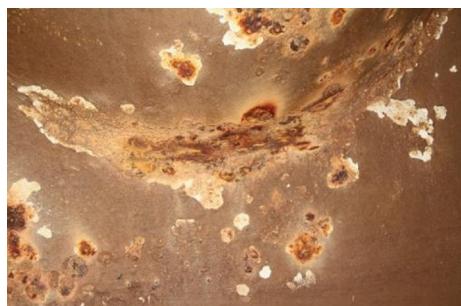
d) N-6 反弧门下圆弧包板与门叶连接处

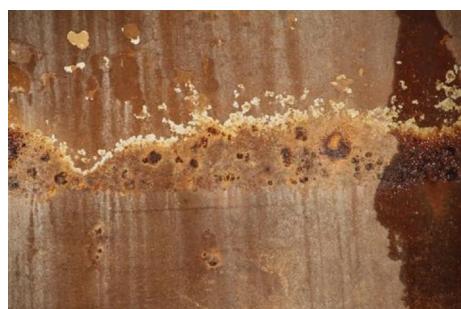
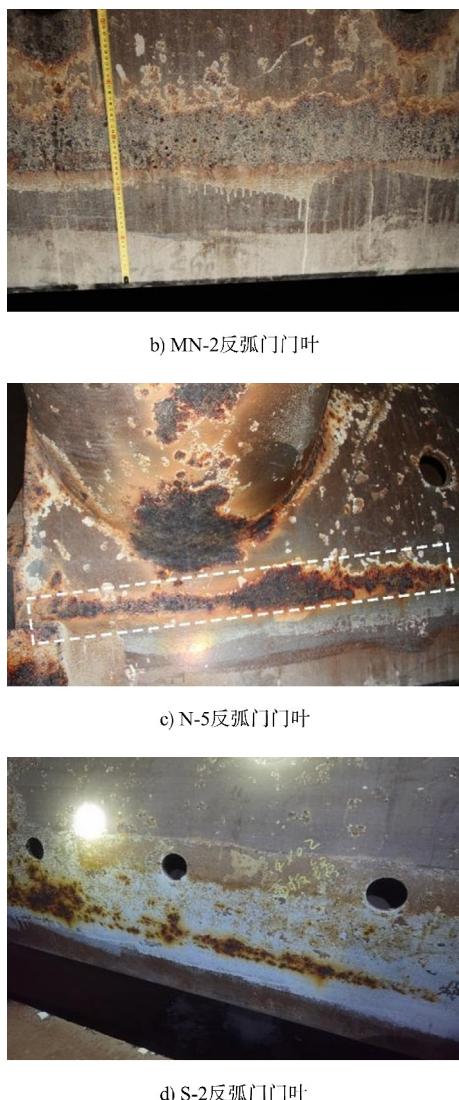
图8 反弧门门叶上游框架面距底缘 25 cm 处腐蚀状况

反弧门门叶上游框架面的腐蚀状况见图 8。可以看出, 在距门叶底缘 25 cm 处存在一条横向延伸的腐蚀带, 宽约 15 cm, 该区域涂层破损, 钢基体腐蚀明显, 出现大量的腐蚀产物。结合反弧门选材设计资料发现, 反弧门采用 0Cr18Ni9N 不锈钢材料的刚性底止水, 与门叶顶紧拼焊, 底止水板上边缘与反弧门底缘间距为 25 cm。在高速水流冲刷、空化等复杂因素作用下, 反弧门表面防腐蚀涂层的损伤很难避免, 导致喷锌层或钢基体层局部裸露。由于不锈钢板与钢基体以及表面的热喷涂锌层存在较大的电位差, 形成电偶腐蚀电池, 使得不锈钢止水的腐蚀受到抑制, 喷锌层或钢基体腐蚀加速<sup>[14]</sup>。此外, 高速水流和腐蚀的持续耦合作用, 会造成钢表面钝化膜的破裂和腐蚀产物的剥落, 使钢处于活性溶解状态, 大量的金属材料不断以离子形式脱离表面, 导致阳极反应速率加快<sup>[15]</sup>。

a) N-1 反弧门门叶
