三峡库区变动回水区上段鱼洞水道中堆、 窝鱼嘴疏浚方案

邵伟峰, 刘辛渝, 王涛, 苏丽

(长江重庆航运工程勘察设计院, 重庆 401147)

Dredging scheme of Zhongdui and Diaoyuzui in Yudong waterway in upper section of fluctuating backwater area in Three Gorges Reservoir area

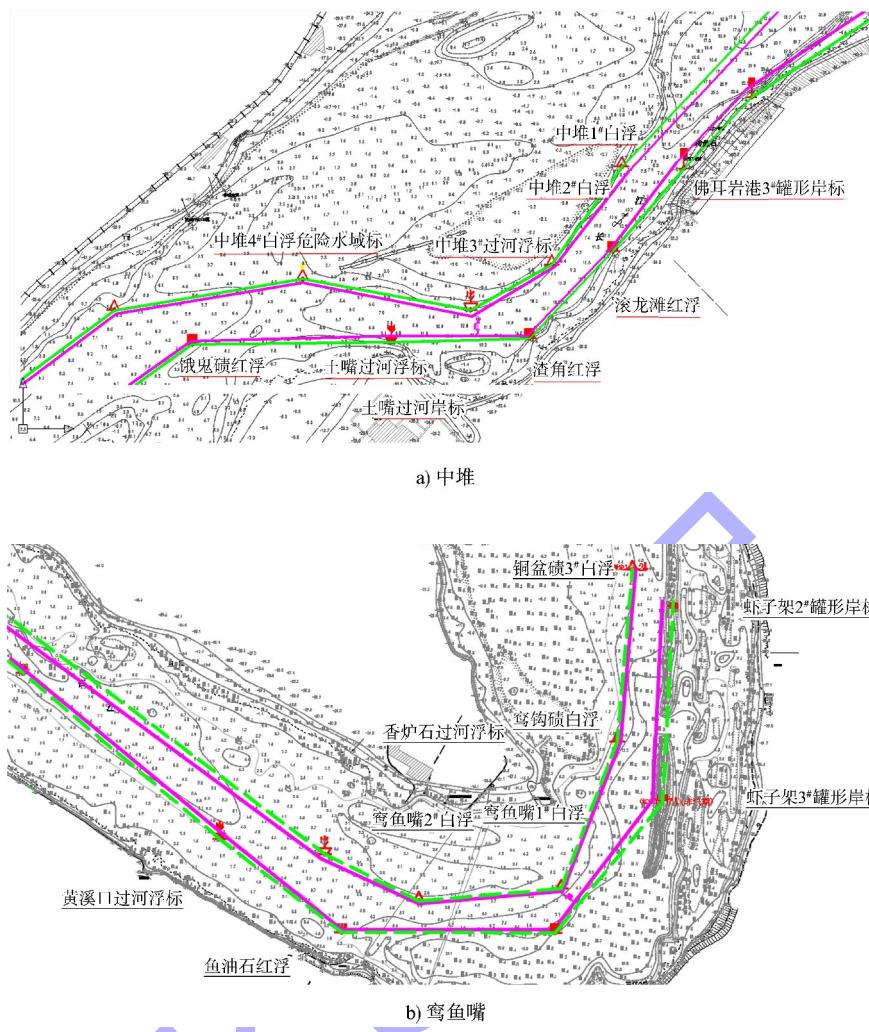
图 2 鱼洞水道中堆、弯鱼嘴枯水航道布置

结合近两年汛后淤积及现行枯水期航标配布情况,中堆、弯鱼嘴弯曲段航宽进一步缩窄,目前仅勉强维持最低尺度,可供船舶航行的有效航宽不足,在碛坝与礁石对峙的滩槽格局下,鱼洞水道船舶通行难度较大,特别是中堆碛翅一段。近年来,鱼洞水道进行了多次航标优化调整,以改善该段通航条件,但低水位期维护尺度仍然紧张,通过调标已难以缓解。

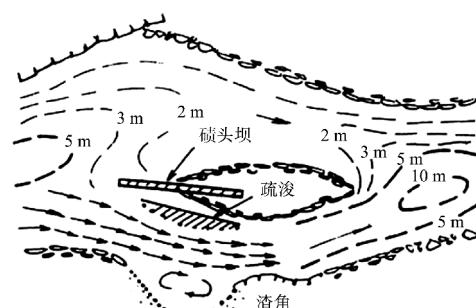
图 3 中堆滩段复杂流态碍航

中堆滩段右槽出入口处于急弯转折点处,且中堆碛脑挑流,产生强劲的扫弯水直冲渣角石嘴,在南岸高家沱和北岸中堆碛翅形成左右两处回流泡水区。根据整治工程相关资料,河段横流流速超过1.0 m/s,船舶漂角最大达46°,河势形态造成的复杂水流条件缩窄了弯曲段有效航宽,见图3。

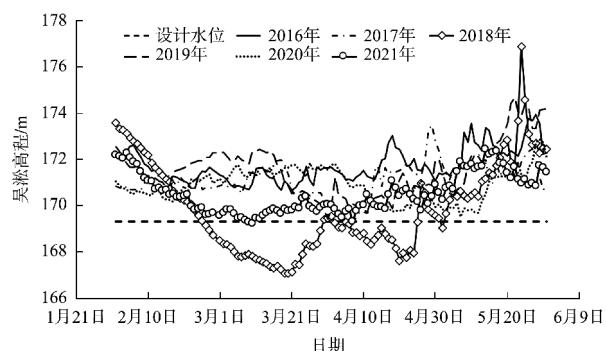
图5 鱼洞水道水银口水尺水位变化情况

从鱼洞水道水银口水尺水位变化情况来看(图5), 鱼洞水道(弯鱼嘴)历年低水位出现在3—5月, 2012年以来, 最低水位为 167.05 m (2018年3月20日), 比设计水位低 2.24 m 。2019年最低水位为 169.41 m , 仅比设计水位高 0.12 m 。中堆、弯鱼嘴位于鱼洞水道, 2021年初白鹤滩蓄水期间, 该河段长期位于低水位, 自2月16日—4月30日, 当地水银口水位基本低于 1.0 m (仅有3d高于 1.0 m), 3月10日出现极端低水位 -0.43 m 。为此, 航道部门将鱼洞水道从一般水道紧急调整为重点水道, 实施每天至少测报1次, 每周2次对外发布预报尺度。根据实测资料, 白鹤滩蓄水期间3月6—12日, 鱼洞水道(中堆、弯鱼嘴)现场实测尺度刚好满足计划尺度 $2.9 \text{ m} \times 50 \text{ m} \times 560 \text{ m}$; 3月19日—4月15日, 鱼洞水道对外预报尺度小于 $3.0 \text{ m} \times 50 \text{ m} \times 560 \text{ m}$ 。

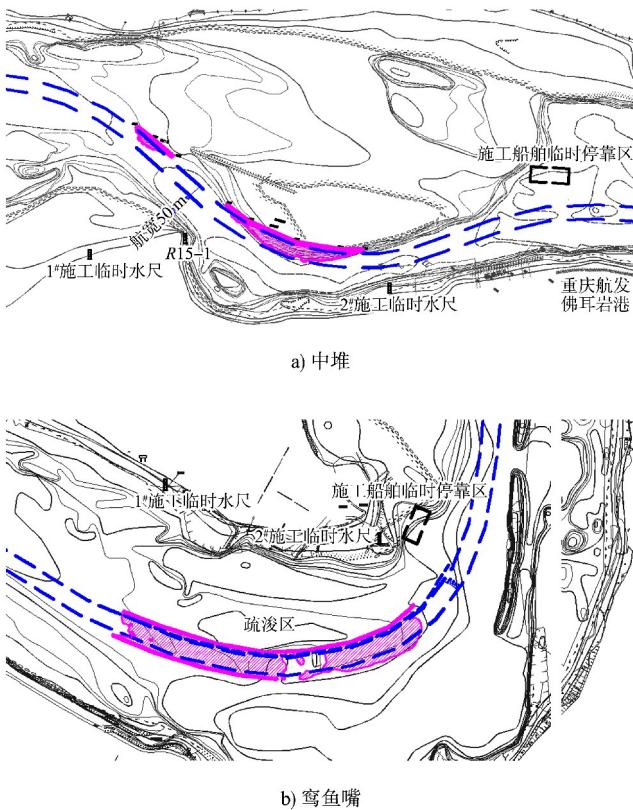
图 6 鱼洞水道疏浚区平面布置

鉴于鱼洞水道中堆、弯鱼嘴滩段的碍航特性及复杂河势条件, 疏浚目的主要是改善近年特大洪水造成的碛坝淤积、有效航宽不足等问题。针对消落期维护尺度不满足及吃紧的部位, 航槽布

置沿用现行枯水航槽, 其中中堆段设计航槽布置于靠近碛坝一侧, 以增加有效航宽及弯曲半径, 改善下水船舶弯曲段通航条件; 穿鱼嘴滩段设计航槽布置于现行枯水航道靠近浅碛右缘处, 航槽微弯。疏浚方案见图 6。

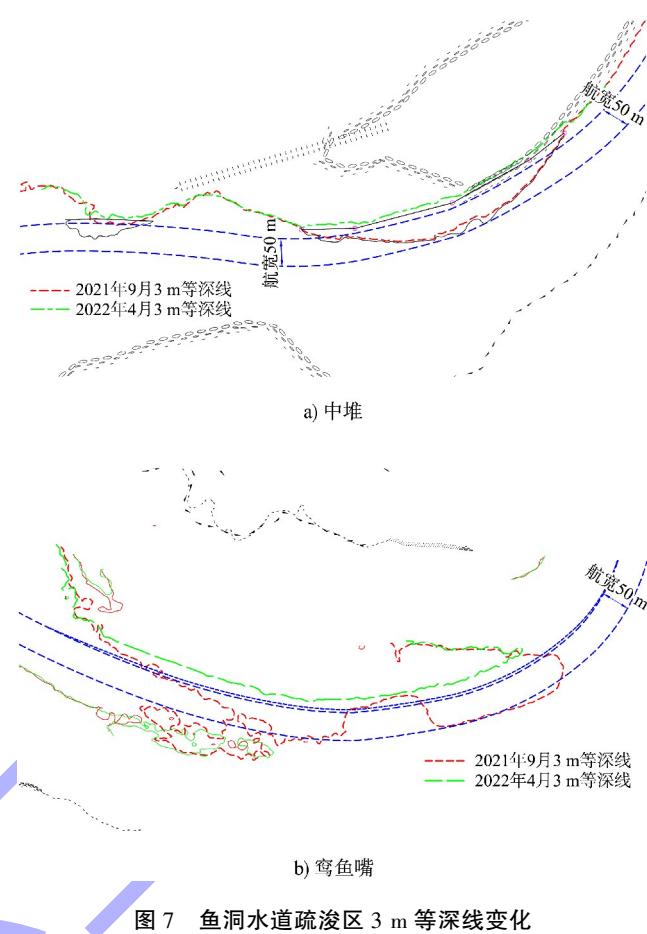
图 7 鱼洞水道疏浚区 3 m 等深线变化

1) 从中堆 3 m 等深线变化来看, 疏浚施工后, 中堆 3 m 等深线明显向北岸拓宽, 疏浚一区 3 m 等深线向碛坝拓宽最多约 60 m, 疏浚二区 3 m 等深线向北岸拓宽 10 m, 弯曲半径也有所增加, 主航道内均达到设计及维护水深 2.9 m。从现行枯水期航道布置来看, 中堆滩段有效航宽向碛坝拓宽 15 m, 疏浚二区有效航宽拓宽约 10 m, 见图 7a)。2) 从穿鱼嘴 3 m 等深线变化来看, 疏浚施工后, 疏浚区上段浅碛边缘 3 m 等深线已完全贯通, 浅碛碛尾 3 m 等深线向北岸拓宽 85 m, 2020 年特大洪水及 2021 年秋汛过后的淤积情况得到明显改善, 从现行枯水期航道布置来看, 穿鱼嘴浅碛上缘有效航宽向北岸拓宽约 30 m, 碛尾出口处有效航宽最大拓宽约 60 m, 弯曲半径也有所增加, 见图 7b)。

通过年度维护性疏浚, 鱼洞水道中堆、穿鱼嘴滩段航道条件较疏浚前均明显改善, 疏浚效果较好。
