伊洛瓦底江管道穿越河流的 综合治理与成效分析

摘要: 伊洛瓦底江(伊江)江心岛2010年起进入退化期, 岸线消退, 管道穿越的河段存在险情。为维持河道稳定, 消除油气管道安全隐患, 采用了膜袋混凝土、透水丁坝群、刚性护岸、半刚性护岸和简易护坡等手段进行河道和岸坡的长期治理。为评价伊江管道穿越河流治理方案和成效, 结合伊江河段的演化特点和历年治理工程, 采用江心岛面积、冲蚀程度和管道埋深等指标综合评判不同阶段治理方案对穿越段河道和管道安全的影响。结果表明: 以调节水流、加强护岸、落淤护滩为核心措施的治理方案延缓了江心岛的退化及主河道向西迁移的趋势, 在汛期有效保障了管道安全, 露管现象逐渐消除。伊江系统治理经验可为类似工程整治提供借鉴。

Comprehensive management and effectiveness analysis of Irrawaddy River pipeline crossing rivers

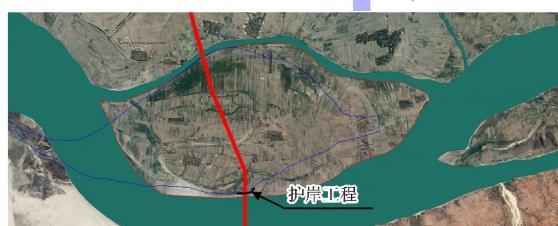
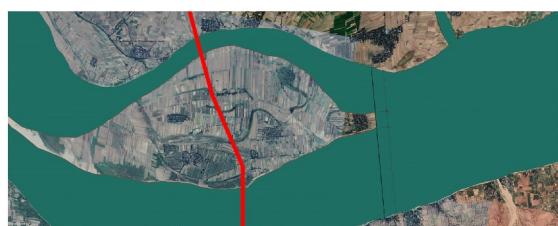
图2 典型年份江心岛俯视图

因主河道西岸侧和岔河处水流冲刷作用加强,江心岛自洲头到两侧岸线发生了较大程度的冲刷,洲头部位冲刷情况最为严重,冲刷宽度及范围显著大于下游。江心岛上游受冲刷作用消退,下游流速减缓后泥沙逐渐淤积,整体向下游呈推移趋势^[8]。由图2可知,相比2007年,2022年时江心岛大幅度后移,期间虽多次整治,但总体上江心岛面积缩减较快,河道进水宽度增加明显,岔河进水口宽度由380 m展宽至1 100 m,导致下游水流冲刷能力大幅提升。管道穿越处距原洲头约4 000 m,江心岛洲头受冲刷严重,穿越处距洲头距离逐渐缩小,且江心岛岸线呈消退趋势,穿越处附近河道演变形势见图3。图3为管道穿越段的河床断面,其横轴以护岸起始端为原点,以西岸指向东岸为正向, x 为断面各点距原点的水平距离, H 为断面各点海拔高度。由图3可知,随时间推移,主河道西侧江心岛岸坡持续侵蚀消退,至2017年,穿越处天然气和原油管道水平向的露管长度 L 分别达76和56 m,管道安全受到严重威胁。图4为江心岛面积变化图。由图4可知,相比2007年,2016年时江心岛面积由2 010万 m^2 降至1 650万 m^2 ,消亡率达18.2%,江心岛岸线最大消亡距离可达588 m。

a) 2007年汛期江心岛状态

b) 2022年汛期江心岛状态

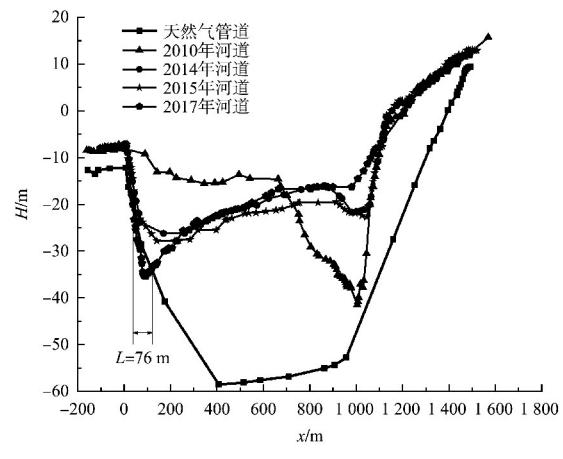
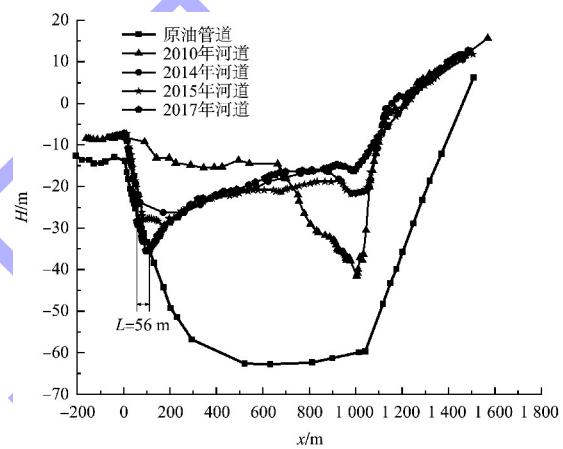
图3 管道穿越处河道形势演变

a) 天然气管道穿越处河道演变

b) 原油管道穿越处河道演变

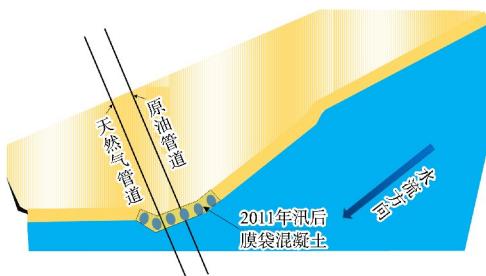
图 5 2011 年汛后护岸布设

管道穿越工程完成后, 受主流摆动影响江心岛岸被持续冲刷, 侧向侵蚀严重^[10]。2011 年江心岛岸线发生第 1 次消退, 在穿越处消退近 46 m, 附近浅滩大面积减少, 如不阻止此趋势, 随岸线后退和河床下切发展, 下降段管线易出现悬空现象, 存在严重安全隐患。自 2011 年汛后, 为提高江心岛岸坡抗冲刷能力, 维持江心岛稳定, 开始在江心岛管道穿越处附近开展护岸工程, 并依据水情变化调整护岸形式和布置范围, 延缓岛岸线消退趋势, 避免河床侧向侵蚀及下切, 护岸布设位置见图 2a)。2011 年在江心岛管道穿越处附近共布设 185 m 长膜袋混凝土护岸, 坡脚处设置钢筋石笼, 以避免崩岸现象发生^[11], 见图 5。2011 年汛

膜袋混凝土护岸形式确保了 2011 年汛后至 2015 年汛前的伊江穿越护岸保持稳定，未发生护岸大面积垮塌事件，对维持管道正常运行起到了预期效果。但因河道变迁对江心岛岸处的冲刷侵蚀作用越来越强，兼之膜袋混凝土结构偏弱，与土质岸坡衔接部位未做到有效防护，且岸坡土质多为砂土和强风化砂岩，抗侵蚀能力差，受到水流冲刷时不断消退可使护岸工程因基础失效成为悬空状态，引起塌陷^[13-14]。随时间推移膜袋混凝土护岸工程作用逐渐降低，自身安全度下降。直至 2015 年时膜袋混凝土护岸部分垮塌，2016 年汛期过后，穿越处膜袋混凝土护岸完全垮塌，致使管道穿越处岛岸线消退 13 m，河床横向侵蚀现象未得到完全遏止。

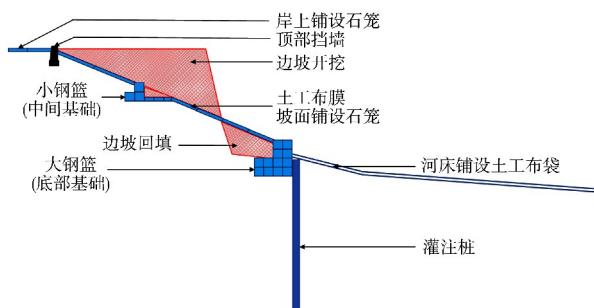
图6 石笼护岸结构形式

后至 2015 年汛前期间, 膜袋混凝土护岸有效维持了管道穿越处的岸坡稳定。2015 年汛期部分混凝土护岸垮塌, 汛后以铅丝石笼护坡简易修复了损毁的膜袋混凝土护岸, 新式护岸结构性增强, 见图 6。2016 年汛期原膜袋混凝土护岸完全垮塌, 汛后对垮塌部分进行恢复, 铺设 110 m 石笼护坡连接 2015 年汛后护岸工程, 形成完整防护体系。2017 年汛后在下游冲毁处新建 200 m 护岸与已有工程衔接, 沿用 2016 年所用护岸形式, 在护岸外围打入钢轨和混凝土预制桩, 见图 7。江心岛岸线在 2018 年汛期平稳度过, 汛后开始分期向上游延长护岸长度, 以每年不低于 100 m 的长度向上游延伸, 连续实施 3 a。

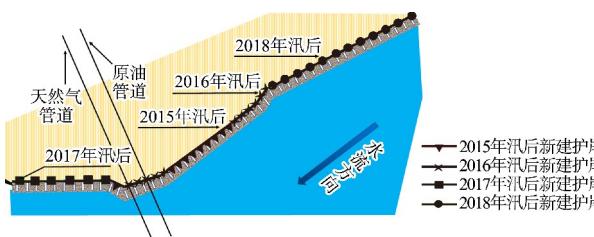
图8 2015—2018年汛后护岸布设

自膜袋混凝土护岸塌陷后, 即采用石笼护坡围绕管道穿越处逐段进行施工, 管道穿越处附近岸坡形成完整刚性护岸防护体系, 有效缓解了河道下切和岛岸线消退, 2015—2018 年汛后的护岸布置分布见图 8。

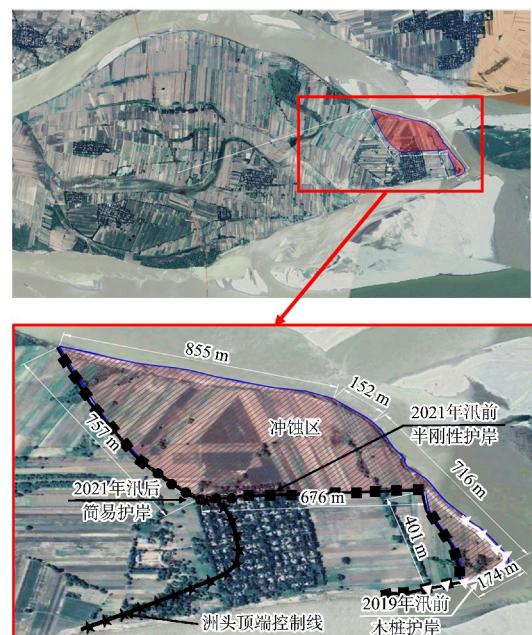
图9 江心岛洲头演变及汛后治理

伊江管道穿越工程所面临的主要安全风险为穿越处附近岛岸线消退和河床侵蚀下切, 但随着其洲头部位的长期消退, 江心岛自洲头到两侧岸线发生了较大幅度的冲刷, 且逐渐逼近管道穿越处。为保障江心岛洲头退化控制在安全范围内, 2017年汛后在洲头位置新建488 m木桩护岸, 2019年增修护岸803 m。2020年汛期岔河一侧水文地质条件发生较大改变, 洲头位置遭受严重冲刷, 见图9。2021年汛前沿原岔河洲头冲毁岛岸线进行半刚性护岸建设, 坡面分为三级, 为斜面-平台-斜面形式, 护岸总长2 072 m, 半刚性护岸由木桩横梁结构连接, 表层覆盖土工布, 上压土工袋, 坡脚设置钢管桩护岸, 内部填充土工布袋作为压脚, 其结构形式见图10; 沿原岔河洲头冲毁岛岸线布置14道半透水丁坝, 共计1 317 m; 在14道半透水丁坝首尾布置2道透水丁坝, 江心岛前方布置3道透水丁坝, 共计1 218 m。2022年汛前在洲头岔河凹岸处新建简易护坡780 m, 并在简易护坡上、下游分别做20 m削坡, 其结构见图11。

洲头部位自 2017 年汛后即建设了大规模木桩护岸, 但 2020 年汛期因上游地形改变, 洲头来水方向发生较大变化, 岔河内江心岛一侧缺乏防护, 上游来水对其产生了显著侵蚀, 洲头部位受冲蚀严重。2021 年开始对洲头侵蚀退化进行 2 期防护治理, 通过半刚性护岸整治, 汛期过后河岸岸线消退较少, 基本保持汛前状态, 但是半刚性护岸完全损毁长度达 482 m(洲头部分), 岔河顺洲头开始沿河岸发生不同程度的冲蚀, 冲蚀长度近 1 600 m, 冲蚀进深 3~15 m 不等; 2022 年汛后洲头迎水面冲蚀面积超 31.0 万 m², 正面进深为 326 m, 冲蚀宽度为整个洲头迎水面及江心岛岔河一侧, 紧邻

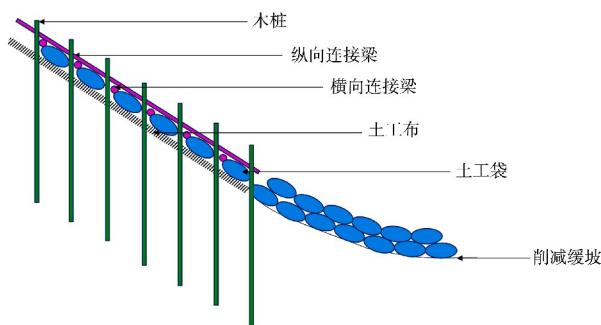
图 11 简易护坡结构形式

2022 年治理施工区域下游发生冲蚀, 冲蚀岸线长度为 1 135 m, 最大冲蚀进深为 129 m。简易防护工程所在区域为经受冲蚀最强烈的区域, 在汛期以受损毁为代价, 延缓洲头本身受冲蚀程度, 形成挑流以间接保护下游岛岸线。但是洲头及洲头西侧岸线退化速度快, 仍需要进行重点治理。

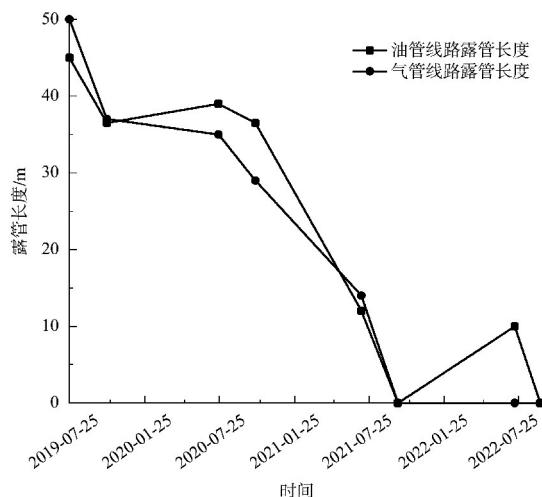
图 12 汛期露管长度变化

通过建设丁坝群、抛沙回填等措施，河道的综合治理起到了良好效果，穿越处管道安全性也大大提高。2019—2022 年汛期露管范围变化见图 12，经过历年工程建设，露管长度总体上呈逐渐下降趋势，至 2021 年后，已完全消除露管现象。其中，2022 年汛期内虽有 10 m 左右管道再次出现悬空，但之后的监测显示管道上方覆层厚度随时间增加而加深，露管现象自行消除，其汛期露管变化见图 13。

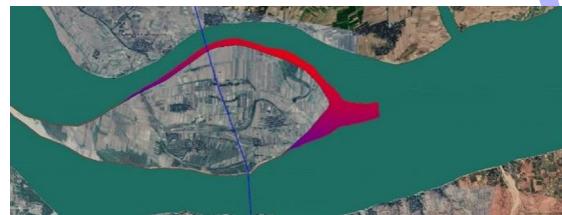
图 14 预测的江心岛冲蚀退化平衡状态

经长期治理，主河道江心岛侧穿越处附近的埋管环境虽大为改变，在汛期已基本消除露管现象，但江心岛洲头治理效果并不明显。由图 1 可知，江心岛头部冲蚀最为严重，河道进水宽度增加，其冲蚀趋势可大范围蔓延至管道穿越处附近，可能造成护岸损毁，致使江心岛穿越处陆地段埋管露出。如无人工干预情况下，其变化范围预计见图 14。
