# 长江中游新九河段蔡家渡护岸 损毁原因及维修对策

**摘要:** 护岸工程在航道整治工程中被广泛用于抵御水流冲刷和维持岸线的稳定。由于护岸工程通常布置在原有岸坡易发生崩岸和垮塌的部位, 易受水流冲刷而发生损毁, 影响其功能的正常发挥。采用实测资料对长江中游新洲—九江河段蔡家渡护岸损毁情况进行分析。结果表明: 蔡家渡护岸水下护排头部损毁严重、上游侧出现崩窝, 损毁原因主要是大水作用下水流贴岸及大江侧主槽摆动等。在此基础上, 分析了维修的必要性, 并提出采用“补坡+镇脚”的维修方式, 旨在为长江中下游类似护岸建筑物提供参考。

## Causes of damage and maintenance measures of Caijiadu revetment in Xinzhou—Jiujiang reach of middle reach of the Yangtze River

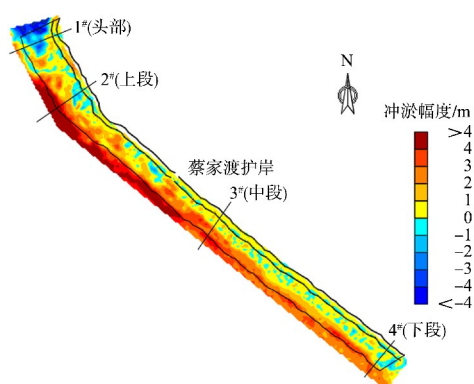
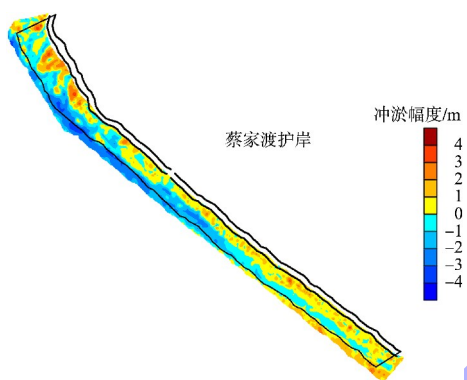
图4 蔡家渡护岸平面冲淤变化

断面布置见图4a),自上而下共布置4个断面,1#位于水下护排头部,2#、3#、4#分别位于水下护排上、中、下段,典型断面变化见图5。根据分析结果可知,蔡家渡护岸大江侧整体比较稳定,损毁主要涉及两方面,即护岸工程头部水下护排的

损毁以及上游侧崩窝的不断发展。

蔡家渡护岸工程中下段有冲有淤, 冲淤幅度较小, 整体比较稳定, 而头部及其上游侧水下护排持续冲刷, 变形损毁严重, 损毁长度占比31.4%, 其中护排头部100 m 的范围内冲刷变形幅度最大。完工至竣工期间, 护排头部持续冲刷, 最大幅度为3 m; 竣工后, 护排头部仍继续冲刷, 幅度约为1 m。

通过对蔡家渡护岸损毁情况以及原因的分析,根据维修工程的特点,主要采取“补坡+镇脚”守护方式。其中蔡家渡护岸衔接段及上游侧部分崩窝区域,首先对水下岸坡抛枕2层加固,然后对水下坡脚外20 m范围抛枕3层加固镇脚,以保证坡脚的稳定。近岸区域抛石1.0 m厚,当坡比陡于1:2.5时需先进行抛石补坡;蔡家渡主体护岸水下破坏区域,首先对水下岸坡抛石1.2 m厚加固,然后对水下坡脚外20 m范围抛石1.5 m厚镇脚,以保证坡脚的稳定。近岸区域抛石1.0 m厚,当坡比陡于1:2.5时需进行抛石补坡。

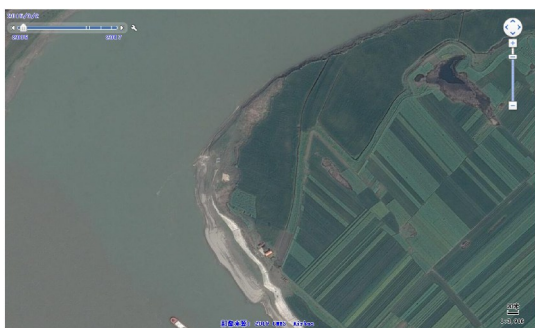
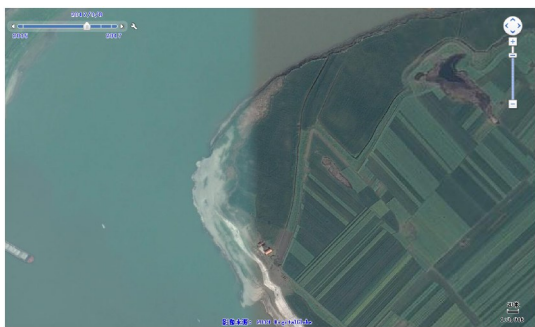
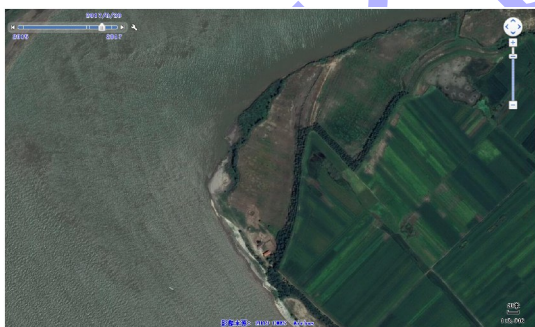
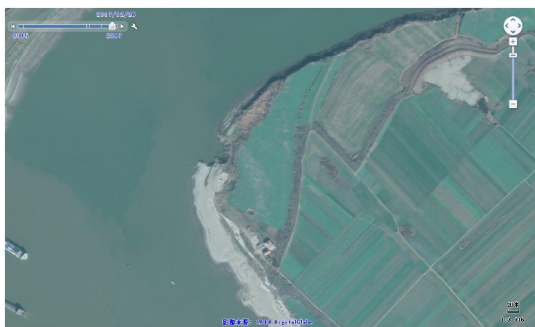
图6 崩窝附近局部卫星图

护岸上游侧未护岸坡出现口袋形崩窝, 该崩窝距护岸头部约20 m, 见图6。崩窝自形成后迅速发展。2015年该处岸坡较为平缓, 2017年汛期水流快速淘刷, 形成较大崩窝, 至2019年崩窝长度已达100 m, 面积增至250 m<sup>2</sup>, 崩窝中点水下高程为航基面以下11.0 m。表1显示了上游侧崩窝面积随时间的变化趋势, 且附近深泓逐年贴岸, 水下岸坡变陡, 进一步发展的可能性较大, 影响蔡家渡护岸的稳定。

目前蔡家渡护岸建筑物本身较为稳定,但其头部衔接段及其上游侧崩窝对护岸头部一带存在较大的威胁。针对此种情况,应对护岸头部衔接段及护岸首端变形区域进行维修加固,同时对上游崩窝靠衔接段区域进行适当控制,防止其过快发展威胁护岸头部稳定。后续应对头部一带岸坡进行重点监测,适时进行完善处理。

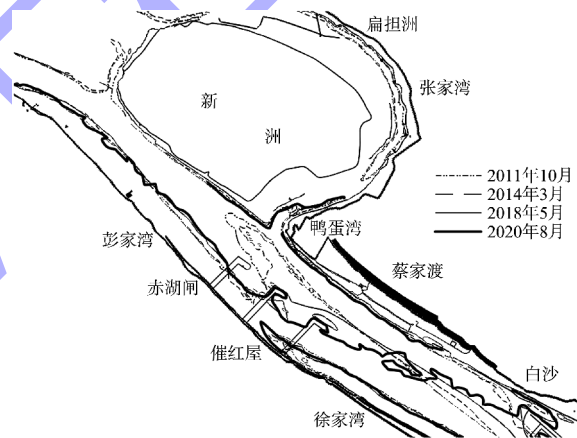
图7 新九河段(局部)5 m 等深线变化

根据 5 m 等深线变化(图 7)可知,新洲水道赤湖闸一带 5 m 深槽表现为槽头不断下挫右摆,槽头面积冲刷扩大。新洲右汊上深槽右摆导致主流有所右偏,对左汊出流顶托作用有所减弱,左汊出口段主流取直左摆,从而对蔡家渡护岸头部一带冲刷增强,导致头部坡脚河床冲刷下切明显。

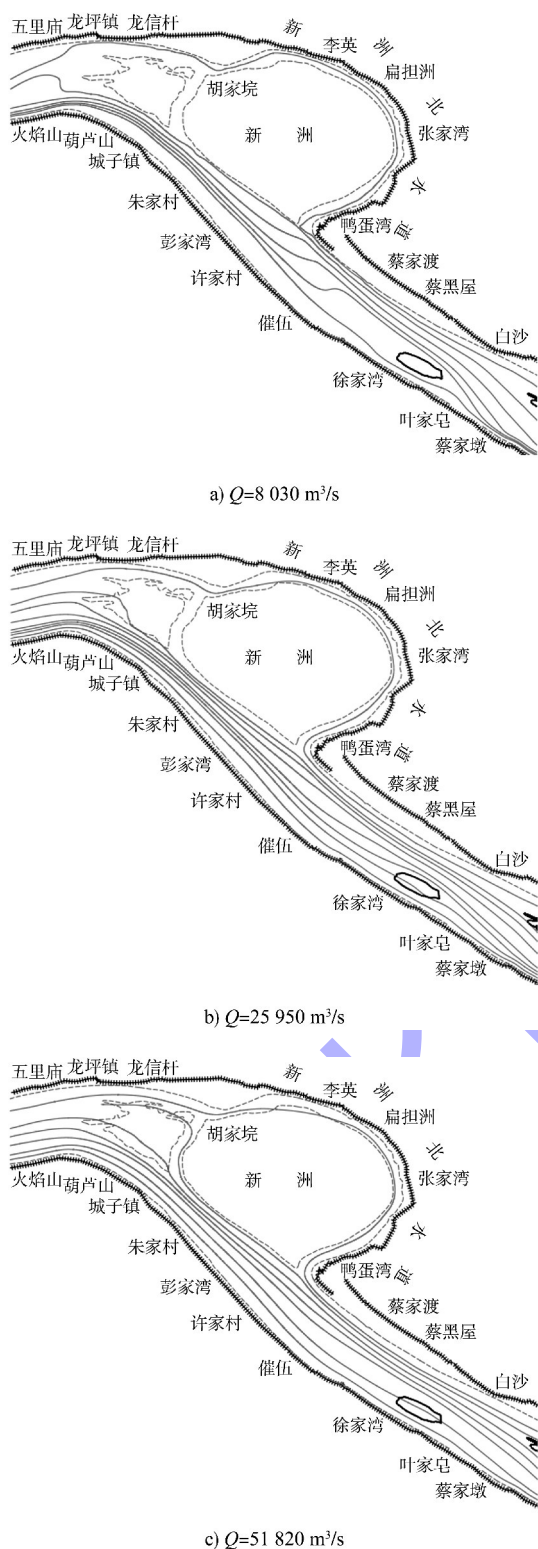
图8 新洲水道不同流量作用下水流平面

根据新洲水道不同流量下水流平面(图 8)可知,大流量作用下,新洲左汊出口段主流取直,新洲左汊主流线左偏,从而出口段靠蔡家渡护岸头部侧一带水流贴岸冲刷。根据九江站流量统计,2016、2017 年来水相对较大,且大流量持续时间长,导致出口段左侧岸坡坡脚进一步冲刷下切。九江站日流量分布见表 2。
