内河枢纽港水工钢构件锈蚀特征 时空分布规律*

摘要: 内河枢纽港框架直立式码头下部结构多采用钢护筒、钢靠船构件、纵横撑等钢构件, 钢构件具有强度高、塑性好等优点的同时也存在易锈蚀、耐腐蚀性差等问题, 水工钢构件锈蚀对内河枢纽港长期运营安全存在严重威胁。为了探究水沙冲蚀条件下内河枢纽港水工钢构件锈蚀规律, 依托某代表性内河枢纽港工程, 开展针对其水工钢构件锈蚀程度的现场检测试验。通过对不同排架、高程、受水沙冲蚀方向等钢构件试验数据结果的详细对比分析, 揭示不同钢构件锈蚀程度的时空分布规律, 并提出所依托工程的水工钢构件锈蚀经验模型。结果表明: 钢构件的锈蚀厚度随服役时间的增加而增大, 但随着高程的增加而逐渐减小; 同一高程位置处, 构件迎水面的锈蚀程度相较于侧水面、背水面更严重。

Spatial and temporal distribution law of rusting characteristics of hydraulic steel component in inland river hub port

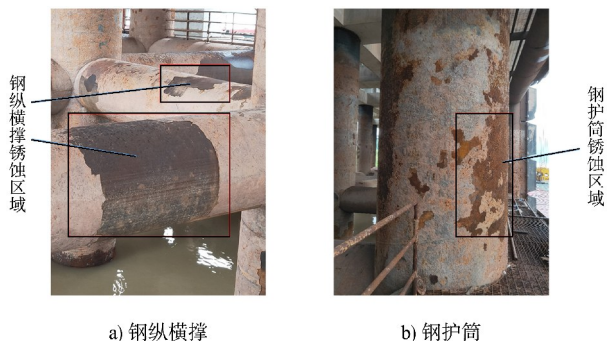
大型枢纽港口是实施“一带一路”倡议,推进长江经济带、成渝地区双城经济圈及长江上游航运中心建设等国家战略的重要基础设施。通过调研长江上游多个大型港口码头水工钢构件服役状态,发现经过4~6个洪水期后,钢构件表面涂层大范围脱落,导致钢构件长期暴露在水位变动区的大气和水环境之中,钢构件锈蚀十分严重,见图1。

图1 钢构件锈蚀情况

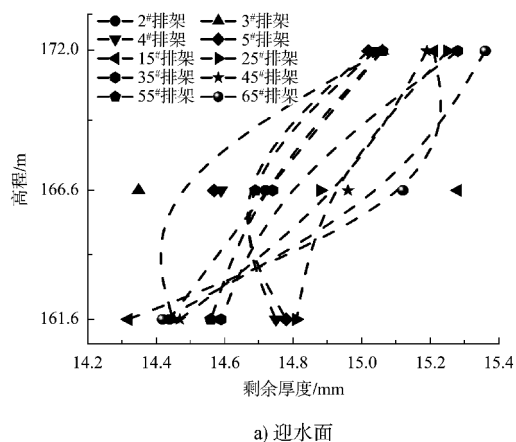
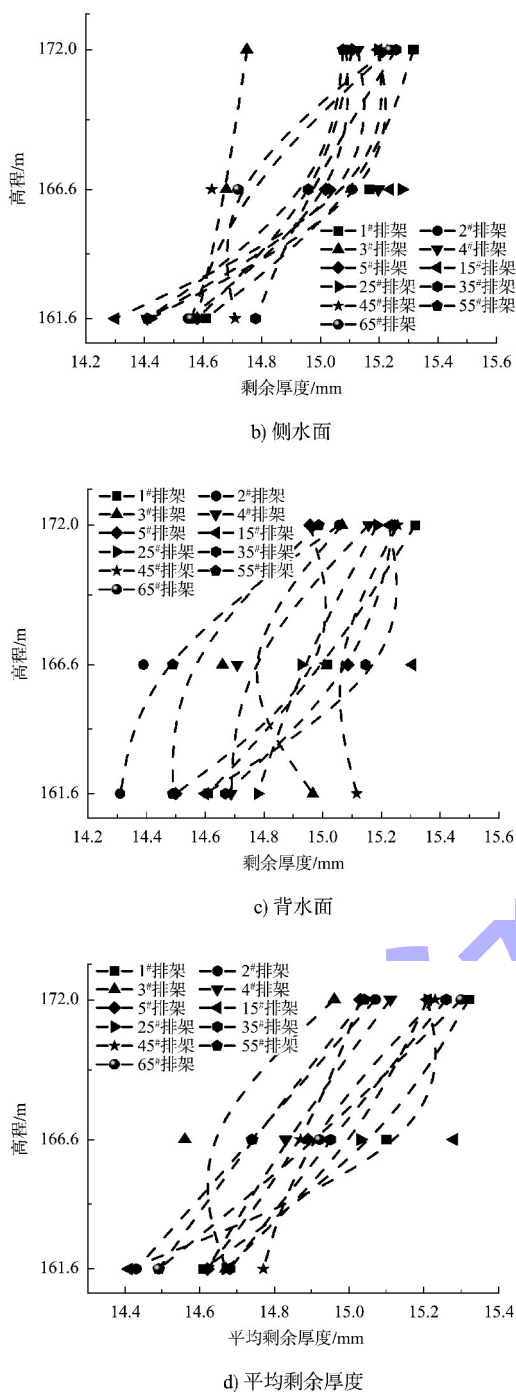
图6 钢护筒剩余厚度

钢护筒迎水面、侧水面、背水面和平均剩余厚度见图 6。由图 6a) 可看出,随着高程的增加,钢护筒迎水面剩余厚度随之增大;由图 6b) 可看出,随着高程的增加,钢护筒侧水面剩余厚度随之增大;由图 6c) 可看出,随着高程的增加,钢护筒背水面剩余厚度随之增大;由图 6d) 可看出,随着高程的增加,钢护筒剩余厚度随之增大。

综上,钢护筒在竖直方向上随着高程的改变会发生明显变化,具体表现为,高程为161.6 m处的钢护筒锈蚀最严重,高程为172.0 m处的钢护筒锈蚀剩余厚度最大,随着高程的增加,钢护筒锈蚀情况随之减弱,钢护筒剩余厚度越大。

由表 1 可知, 锈蚀情况最为严重的区域出现在 15#排架 161.6 m 高程的侧水面处, 相较于原始厚度 16 mm 减少了 1.70 mm, 占原始厚度的 10.63%。从平均锈蚀量来看, 钢护筒迎水面的平均锈蚀量高于侧水面以及背水面。综合考虑平均锈蚀量与最大锈蚀量可以得出迎水面和 161.6 m 高程的区域受水沙冲蚀作用更严重, 应该重点对钢护筒迎水面及 161.6 m 高程处采取保护措施。

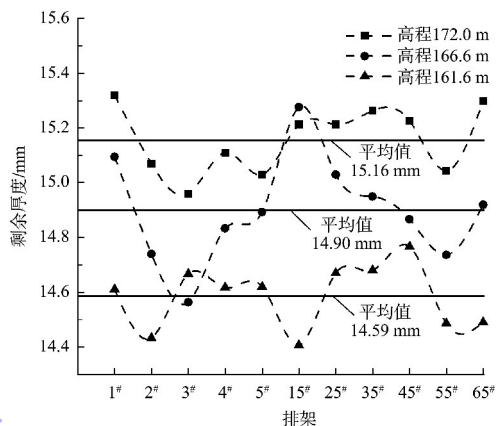
沿水流方向钢护筒平均剩余厚度分布见图7。可以看出,钢护筒沿水流方向分布情况与锈蚀厚度变化相关性不大,但可明显看出高程对钢护筒锈蚀厚度的影响较大。

图7 沿水流方向钢护筒平均剩余厚度分布

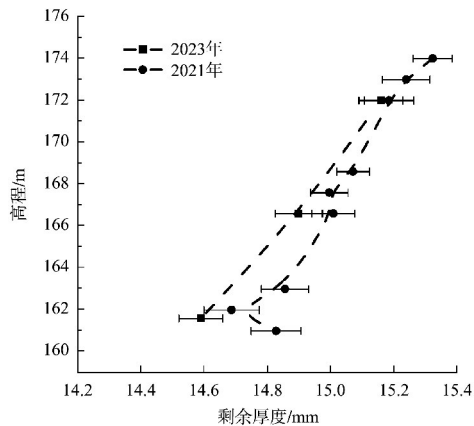
2021和2023年钢护筒剩余厚度分布见图8。可以看出,钢护筒2023年相较于2021年锈蚀更严重;服役时间越长,钢护筒锈蚀厚度增大。

图8 钢护筒最大、最小、平均剩余厚度时间分布

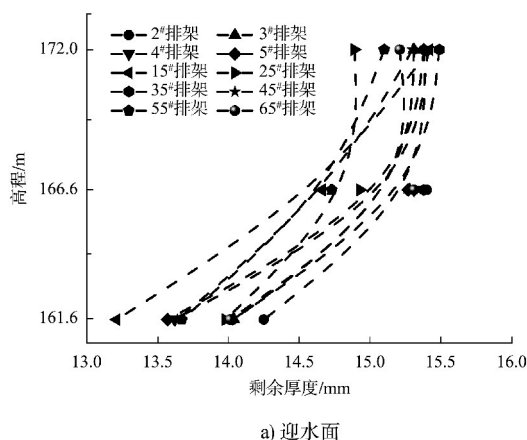
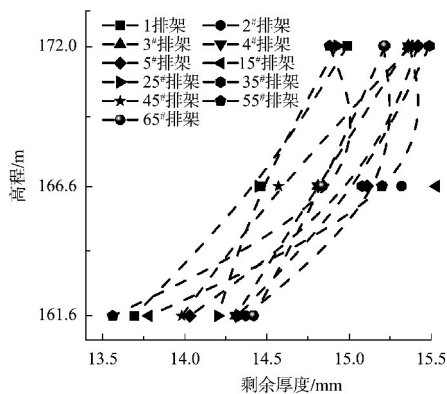
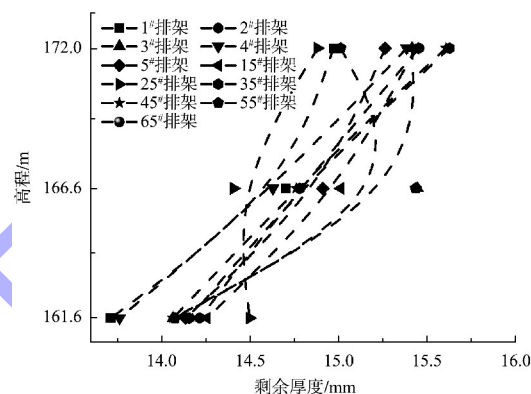
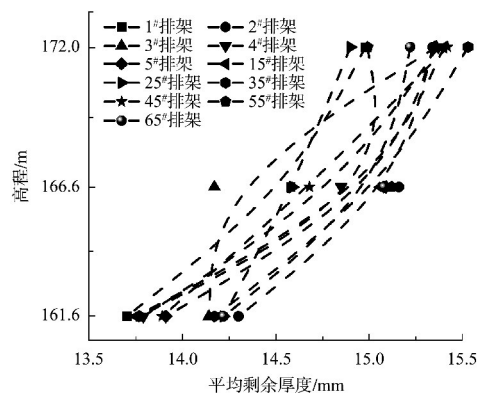
图 9 靠船构件剩余厚度

靠船构件迎水面、侧水面、背水面和平均剩余厚度见图 9。由图 9a) 可看出, 随着高程的增加, 靠船构件迎水面剩余厚度随之增大; 由图 9b) 可知, 随着高程的增加, 靠船构件侧水面剩余厚度随之增大; 由图 9c) 可知, 随着高程的增加, 靠船构件背水面剩余厚度随之增大; 由图 9d) 可知, 随着高程的增加, 靠船构件平均剩余厚度随之增大。

综上, 靠船构件在竖直方向上随着高程的改变会发生明显的变化, 高程为 161.6 m 处的靠船构件锈蚀最严重, 高程为 172.0 m 处的靠船构件锈蚀剩余厚度最大, 综合表现为随着高程的增加, 靠船构件锈蚀情况随之减弱, 靠船构件剩余厚度越大。

厚度16 mm减少了2.79 mm,占原始厚度的17.44%。从平均锈蚀量来看,靠船构件迎水面的平均锈蚀量高于侧水面以及背水面。综合考虑平均锈蚀量与最大锈蚀量可以得出迎水面和161.6 m高程的区域受水沙冲蚀作用更严重,应该重点对靠船构件迎水面及161.6 m高程处采取保护措施。

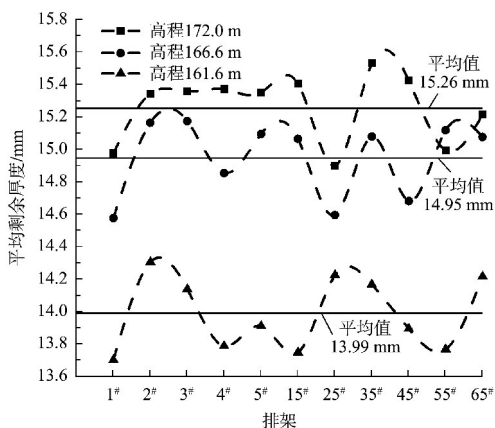
沿水流方向靠船构件平均剩余厚度分布见图10。可以看出,靠船构件纵向分布情况与锈蚀厚度变化相关性不大,但可明显看出高程对靠船构件锈蚀厚度的影响较大。

图10 沿水流方向靠船构件平均剩余厚度分布

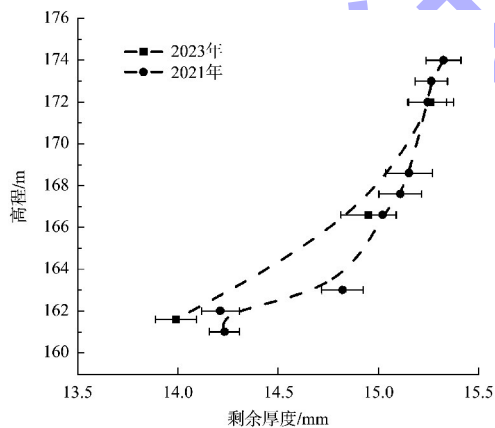
2021和2023年靠船件剩余厚度分布见图11。可以看出,靠船构件2023年相较于2021年锈蚀更严重;服役时间越长,靠船构件锈蚀厚度越大。

图11 靠船构件最大、最小、平均剩余厚度时间分布

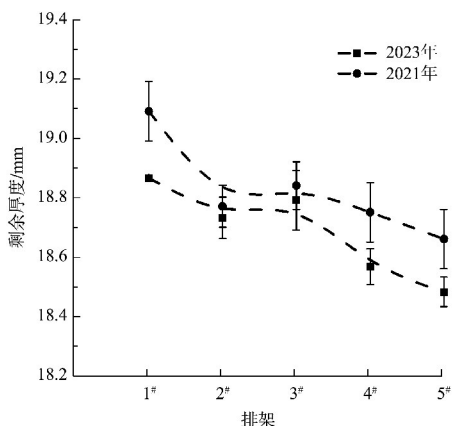
前5榀排架钢纵撑剩余厚度时空分布见图12。可以看出,沿水流方向钢纵撑剩余厚度呈现递减趋势,2023年相较于2021年锈蚀更严重;服役时间越长,钢纵撑锈蚀厚度越大。

图12 前5榀排架钢纵撑最大、最小、平均剩余厚度时空分布

分布对钢纵、横撑锈蚀厚度有着较大的影响;应重点对纵向靠后的钢纵、横撑采取保护措施。

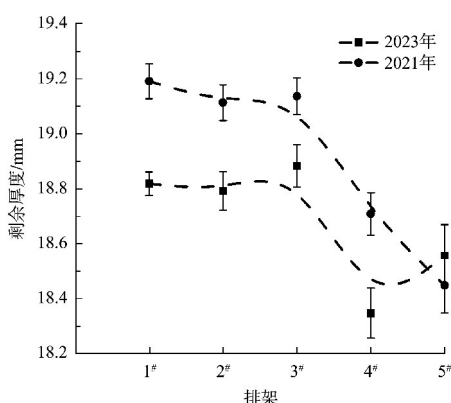
前 5 榀排架钢横撑剩余厚度时空分布见图 13。可以看出,沿水流方向钢横撑剩余厚度呈现递减趋势,2023 年相较于 2021 年锈蚀更严重;服役时间越长,钢横撑锈蚀厚度越大。

图 13 前 5 榀排架钢横撑最大、最小、平均剩余厚度时空分布

综合分析高程为 166.6 m 处前 5 榀钢纵、横撑锈蚀剩余厚度可知,钢纵、横撑锈蚀剩余厚度沿水流方向逐渐减小,服役时间越长,钢纵、横撑锈蚀更严重。

由表 3 可知,在 166.6 高程处,锈蚀情况最为严重的区域出现在第 4 榀排架 1#钢横撑处,相较于原始厚度 20 mm 减少了 1.86 mm,占原始厚度的 9.30%。由此可看出,应该重点对 4#排架钢横撑采取保护措施。

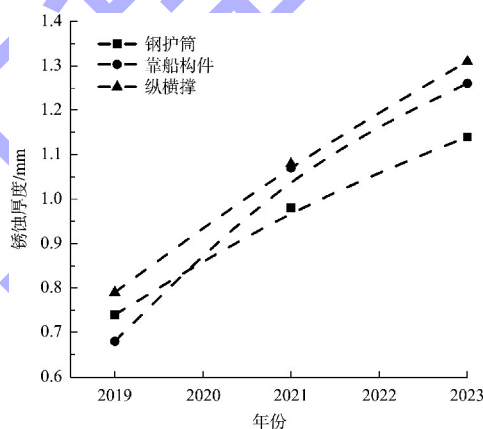
结合 2019、2021、2023 年已有现场实测数据,分析枢纽港各钢构件锈蚀特征时间分布规律。各钢构件锈蚀厚度时间分布见图 14。可以看出,服役时间越长,钢护筒、靠船构件以及钢纵横撑锈蚀厚度增大;按锈蚀程度来看,钢纵横撑锈蚀程度最严重,靠船构件次之,钢护筒锈蚀量相对较少;钢纵横撑和靠船构件均为空心构件,钢护筒内部有钢筋混凝土填充,所以钢纵横撑和靠船构件相对于钢护筒更危险,应重点对钢纵横撑和靠船构件采取保护措施。

图 14 钢构件锈蚀厚度时间分布

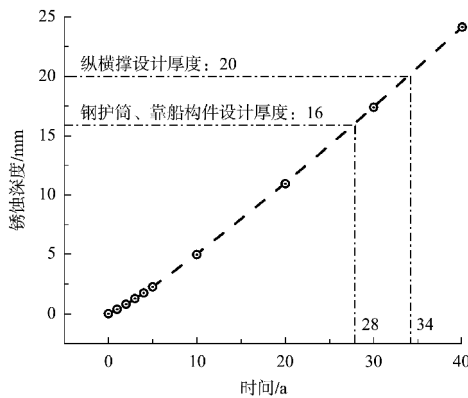
将2021年最大锈蚀深度1.76 mm及2023年最大锈蚀深度2.79 mm代入式(1),可求出参数 $A=0.36$ 、 $n=1.14$ 。绘制内河干湿交替环境下钢构件平均腐蚀深度随使用时间的变化过程,见图15。可以看出,按照幂函数预测钢构件的使用寿命,使用28 a钢护筒、靠船构件会被完全锈蚀;使用34 a钢纵、横撑会被完全锈蚀,远低于钢构件的设计使用寿命。

图15 钢构件寿命预测曲线
