# 山区大型河流弯曲分汊河段航道 整治思路与措施

**摘要:** 铜鼓滩为弯曲分汊浅险滩, 弯槽为枯水航槽, 上口水浅, 不满足尺度要求, 中段航槽落湾, 弯曲半径小, 下口流速大, 流态乱, 上下水船舶航行危险。通过叙泸段工程整治, 该滩碍航问题得到解决。基于模型试验成果和工程实际效果, 通过研究该滩水沙特点和碍航特性, 对治理思路与整治措施进行剖析。该类滩险主流洪水趋直, 枯水落湾, 洪水面流与底流分离, 面流趋直, 底流携带泥沙落湾; 可开辟窄深型直汊通航, 辅以江中整治建筑物束水维持航槽稳定; 考虑到水沙分离的规律, 应合理确定分流点, 使水流归直槽, 泥沙仍走弯槽。

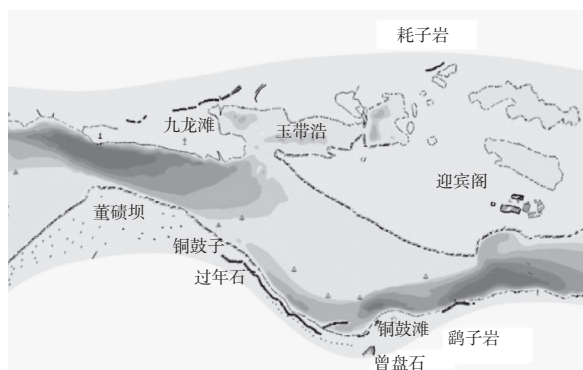
图1 铜鼓滩河势

该滩河势上位于两反向河湾之间的过渡段。上游河道顺直,河宽近700 m,航道条件较好。滩段上口为右转弯道,有董坝与九龙滩对峙,河

宽缩窄至350 m。中段放宽,江中卵石碛坝—迎宾阁挤压河道。迎宾阁左侧有玉带浩在航行基面3.0 m以上水位开始过流。右侧河床宽阔,但江中迎宾阁碛翘潜伸江中,形成暗碛挤压河床,造成右槽水深但狭窄弯曲。右槽入口铜鼓子一带水深时有不足,一般在1.8~2.4 m;中段水流经迎宾阁碛翘向右深槽落湾;过曾盘石后,主流受上游左岸九龙滩石梁和下游右岸曾盘石石梁的挑流影响,形成强烈的回流和泡漩,流速大、流态坏。

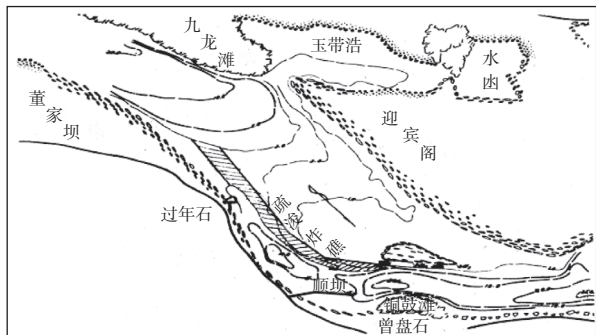
1993年曾经对铜鼓子浅区疏浚(图2)，加宽加深航槽，同时在中下段弯槽右岸建一丁顺坝归顺水流，减弱扫湾水和泡漩。工程后航道尺度达到要求，下段流态也有改善。但经一段时间自然演变后，上段铜鼓子和中段碛翅回淤严重，枯水期上段铜鼓子出浅，中段弯曲，下段流态恶化，碍航依然严重。

图2 1993年整治方案

原因为：中洪水期，水流淹没入口董碛坝边滩，下泄比枯水期顺直，水流过九龙滩后河道迅速放宽，但出口下游河道弯曲以及出口有大中坝阻水作用，流速迅速降低，挟沙力减小，大量推移质泥沙在江中淤积，形成迎宾阁碛坝。汛后随着水位下降，上段水流向左落弯，受左岸九龙滩阻挑后右转，对迎宾阁伸向江中的碛翅进行冲刷，由于枯水期水流的动能不够，不能冲深碛翅，从而造成“上浅、中弯、下险”的复杂碍航特征。

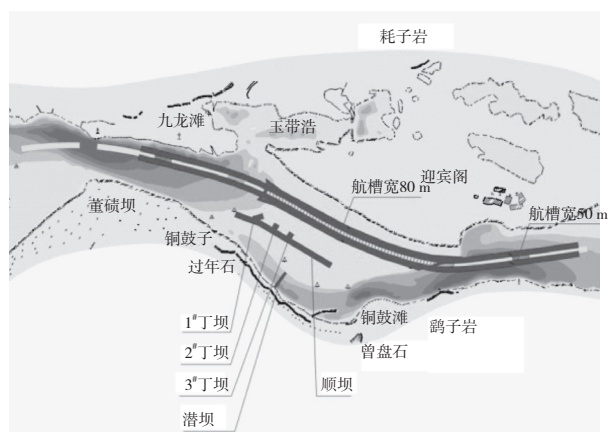
图3 铜鼓滩整治方案

在左汊开挖新航槽。即通过疏浚手段开挖江中潜碛与迎宾阁之间的碛槽。开槽长度1100 m,开槽深度3.5 m,开槽宽度上段80 m,下段逐步加宽到95 m。开槽纵坡结合水面比降采用变坡。上段坡陡,下段坡缓(图3)。

在江中潜碛滩脊上构建1道顺坝和3道丁坝,并在右槽中段建1道潜坝。滩脊顺坝调整左右两槽分流比,减少中枯水横流对船舶航行的影响,即增大新开的左槽流量,归顺水流流态;依托顺坝而建的3道齿丁坝进一步缩窄左槽中上段的宽度,达到集水攻沙,稳定新开航槽的目的;利用右槽的潜坝来适度壅高右槽水位,减少右槽流量。工程的布置有几个重要的关键点:

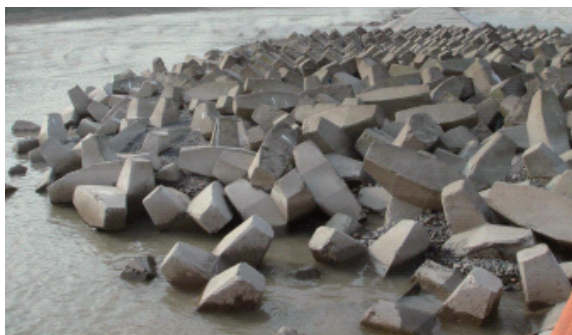
3.4) 新型坝体结构的应用,适应了川江恶劣的水沙条件,建筑物的耐久性明显提高。川江水流暴涨暴落,流急水乱,尤其是大粒径卵石推移质在高速水流带动下,对整治建筑物的冲刷力特别强。以前川江整治建筑物采用块石坝体,整体稳定性相对较差,在恶劣水沙条件的冲刷下,块石很快流失,引起坝体渐进式的局部和整体破坏,完工后的维护量很大。铜鼓滩整治建筑物采用钢丝石笼坝头配以扭王字块护面等新型结构,坝体的整体稳定性、耐久性得到很大提高。工程实施后,已经过多个水文年,坝体依然稳定。图4为整治建筑物现场照片。

图4 整治建筑物现场效果
