高桩码头结构修复加固

摘要: 结合招商港9#泊位的结构改造修复加固工程, 介绍高桩梁板式码头结构修复加固以及防腐设计的思路, 对结构中受到侵蚀并形成破坏的梁板结构以及钢桩和钢板桩提出修复方案, 为目前普遍存在的桩基码头修复提供参考。

Repair reinforcement and anti-corrosion design of high-pile wharf structure

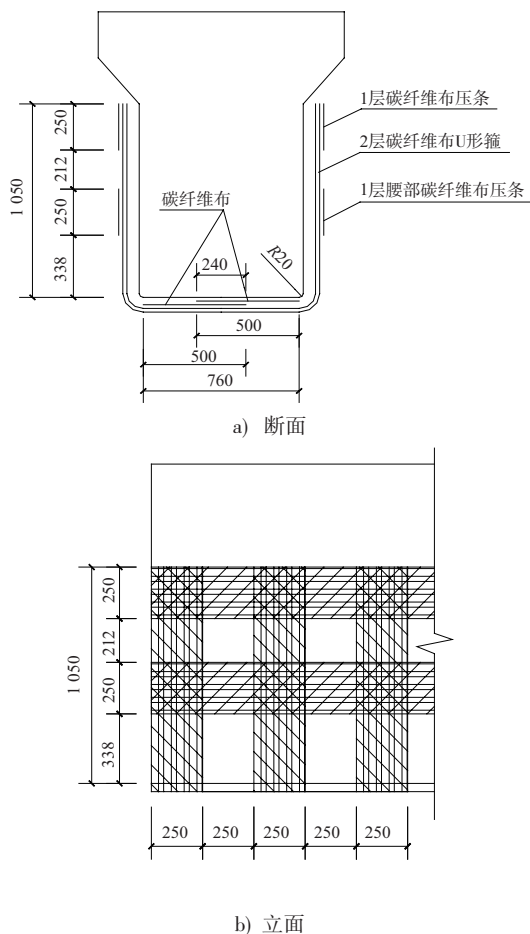
图4 横梁抗剪加强示意

通过对原码头结构进行核算,其中横梁的抗剪强度配筋处于结构承载能力的极限状态;后方筒支板的抗弯能力处于极限状态,且正常使用极限状态时,板的裂缝过大。因此,提出了对这两种构件进行加强处理,增加结构的承载能力以及减少裂缝开展宽度。

横梁主要加强结构的抗剪能力,同时对抗弯能力有一定的加强,加强措施如图4所示。

采用进口单向经编碳纤维布,且带 30 g/m^2 的玻璃布贴面,单幅宽度为 500 mm 。经计算采用碳纤维加固后横梁抗弯能力比原设计提高 13.6% 。抗剪能力比原设计提高 27.34% ,改善效果明显。

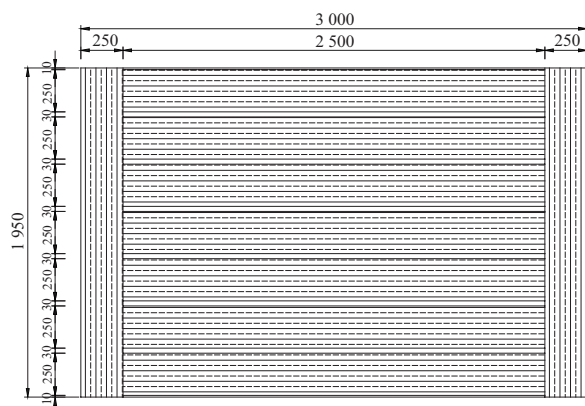
图5 筒支板碳纤维补强

通过计算得筒支板受弯裂缝宽度在 0.2 mm 内时,钢筋断面积需增加 15% 以上。另外,腐蚀较严重的筒支板,钢筋的断面积损失率达 30% 以上,通过补焊钢筋恢复钢筋断面积后,仍需通过粘贴碳纤维布的方式增加断面抗拉能力 15% 以上。最终得出每沿米板宽粘贴碳纤维布截面宽度为 0.708 m 以上。加强方案见图5。

在筒支板底部顺着板方向粘贴1层 250 mm 碳纤维布,另外在板的两端粘贴压条贴1层。
