长江上游沙卵石河床整治建筑物 损毁原因与对策分析

摘要: 长江上游多沙卵石滩险, 水流湍急, 泥沙输移强度大, 航道整治建筑物水毁现象较为常见。通过归纳建筑物损毁部位, 分析发生损毁的原因, 总结近年维修实践成果, 提出了混凝土坝面、扭王字混凝土块护面和抛石踩体等能适应类似于长江上游河床地质和水沙条件, 有利于建筑物稳定的结构设计, 可为整治工程建设和维护提供参考。

Damage cause of waterway regulating structures and countermeasure analysis for sand-pebble shoal in upper of the Yangtze River

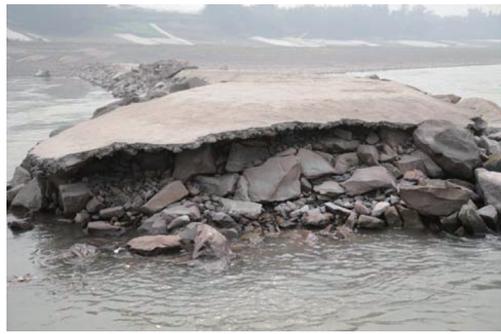
坝体损毁形式按其发生的位置可以分为坝面损毁、边坡损毁、坝头损毁、坝根损毁和坝体外侧冲刷坑等^[2]。坝面损毁主要是指坝面材料的磨损和表层结构滑动、剥离、掀翻等形式, 分析其损坏的原因主要包括固体颗粒的磨蚀、水流的冲击和漂浮物的撞击等。瞿凌风^[3]结合试验资料分析了坝体不同部位在水流泥沙的作用下表层结构材料脱落引起坝体损毁的有关问题。坝头损毁主要是指筑坝材料脱位和外侧冲刷坑引起坝头的坍塌变形。坝根常见的破坏部位出现在坝体接岸处下游侧的三角形区域。坝体外侧冲刷坑一般以坝根处背水坡和坝头外侧最为常见, 韩玉芳^[4]、荣学文^[5]通过研究丁坝周围的水流结构特点, 结合相关试验详细地分析了丁坝周围的冲刷坑形成过程。叶楨^[6]通过三维数值模拟的方式从理论角度揭示了局部冲刷的动力学过程。川江筑坝基础河床质一般均为沙卵石, 由于川江流速大、水流急, 筑坝后改变局部河势条件, 坝体周围河床冲刷比较常见(见图1~3)。

图1 小南海生板堆上丁坝坝头破坏

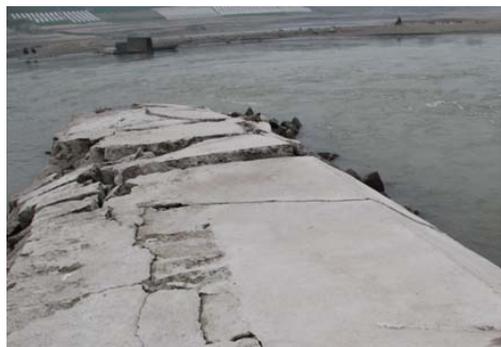
图2 砖灶子黄家碛丁坝坝头破坏

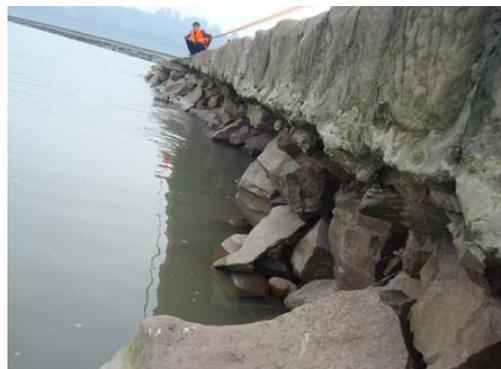
图3 关刀碛上丁坝背水坡破坏

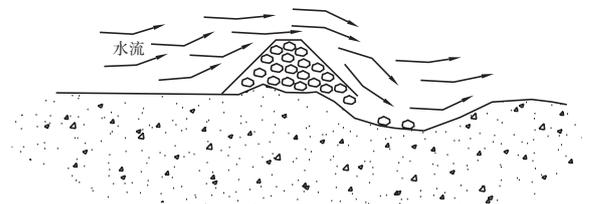
和背水坡在水流的持续作用下常形成较为明显的冲刷坑, 由于冲刷坑的存在发展, 坝体边坡从坡脚开始在溯源冲刷的作用下, 连续破坏。目前主要存在以下3种学说: 由坝体附近的漩涡造成, 由于坝体周边的下潜水流的动力作用引起, 由坝体的修建增大坝体附近断面的单宽流量引起。坝体外侧冲刷坑引起坝体损毁原理如图4所示。

图4 坝体外侧冲刷坑引起坝体损毁

当坡脚处冲刷坑坡度超过一定临界值时,坝基也就发生了崩塌,随后水流将崩塌堆积的泥沙冲刷带走,冲刷坑坡度继续变陡。当坝基淘空至一定程度时,坝体失稳而坍塌。

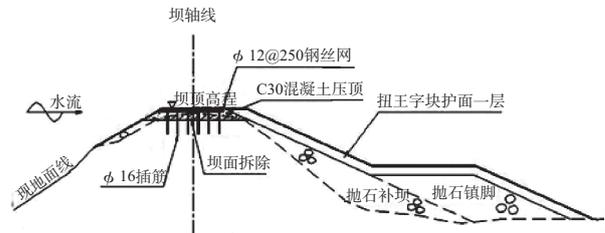
丁坝多建于水流顶冲部位, 坝体背水坡及坝

头外侧易垮塌损坏。近年在不断的摸索和尝试的过程中, 发现采用插筋混凝土压顶、背水坡镇脚以及扭王字混凝土块护面等维修结构形式(图5)能够明显增强坝体稳定性, 防止丁坝坝头及背水坡坡面的破坏, 维修后效果良好。

图5 丁坝维修示意图

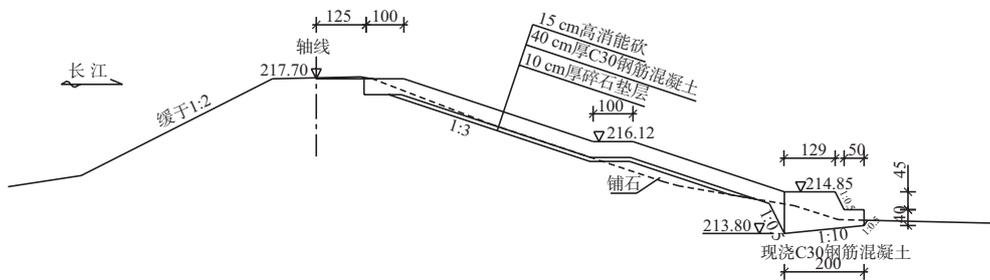
以大罐口锁坝为例, 大罐口锁坝处在河段凹岸顶冲部位, 周边水流结构复杂, 以前曾多次维修过, 但每次维修不久就再次出现损毁情况。2008年枯水期该坝采用放缓边坡坡比、增设镇脚棱体、混凝土浇筑背水坡坡面并设消能坎等措施进行了维修(图6)。目前该坝整体仍保持稳定, 背水坡保存完好, 整治功能发挥正常。

图6 锁坝维修示意图
