滑坡码头原址重建工程设计关键技术

徐俊, 夏军

(中交第三航务工程勘察设计院有限公司, 上海 200032)

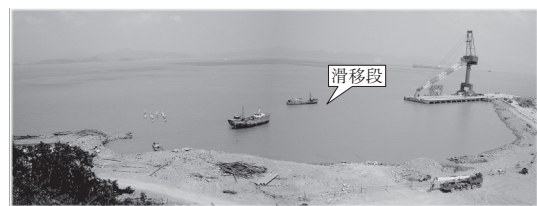
图1 1#码头滑坡后现场照片

舟山中远船务修船基地位于浙江舟山六横岛北端, 是我国大型的船舶及海洋工程修造基地。由于工程地质条件复杂、后方场地超载使用等原因, 该基地1#码头于2007年8月11日发生滑移, 码头西侧150 m两个分段及引桥滑入海中^[1]; 7#码头于2008年4月9日发生滑移, 码头西侧75 m分段滑入海中^[2]。码头滑移后现状见图1和图2。

两个码头倒塌均是由于码头后方海堤边坡失稳所导致, 结合现场调研和检测单位意见, 分析滑坡原因: ① 滑坡前期舟山地区均有连续暴雨天气, 集中的地表水和地下渗流对土体稳定非常不利, 土体开裂后水流加剧了土体的破坏和下滑。② 滑坡体处于山体之间, 沉积了较厚的流塑状软土, 承载力低、灵敏度高, 周围山体的爆破作业扰动致使土体强度锐减, 是产生滑坡的不利因素之一。③ 滑坡当时均处于当天的天文大潮的低潮位。④ 岸坡处堆载较大, 造成岸坡土体失稳。其中1#码头后方抛填大量块石, 且抛石边线距码头后沿线不足30 m (原设计为50 m); 7#驳岸后方有约1万 t钢板及废砂。

因此重建码头之前, 须对码头后方岸坡进行地基处理, 以改善整个码头和岸坡区域软弱地基

土层的工程性质, 增大其抗滑移能力, 减小地基变形, 特别是侧向变形, 防止土体再次失稳对重建码头造成危害。

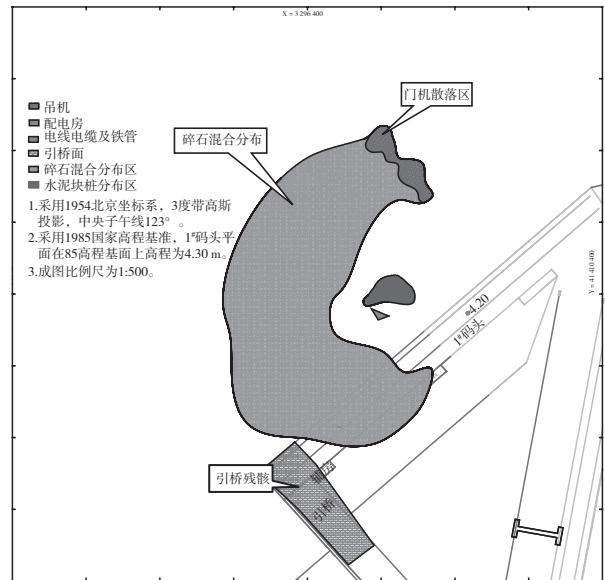
图3 1#码头扫海测量图

对扫海结果进行分析表明: 码头残骸与泥石混物流向为区域深槽方向, 符合流动规律。水

下探摸的结果反映，码头面整体解体后的混凝土碎块和海堤滑动带来的大量碎石分布在海底面表层，在码头重建区域形成了0.5~4.3 m厚的碎石黏土混合层。因此重建工程的桩基需要有较强的穿透能力和抗捶击能力。

根据扫海资料，1#码头引桥整体坠落在原位的海底处，通过进一步水下探摸发现，引桥面板基本完整，局部有裂痕，中部区域断裂，区域位置与原引桥位置基本一致；7#码头后方堆场的1.6万t钢板主要散落在码头后方水域，原码头位置处也有部分钢板。针对上述情况确定水下探摸和打捞方案。

① 针对1#码头整体滑落的引桥面，采用水下分块切割后再进行打捞，基本可保证清除表层障碍物，满足重建工程沉桩要求。

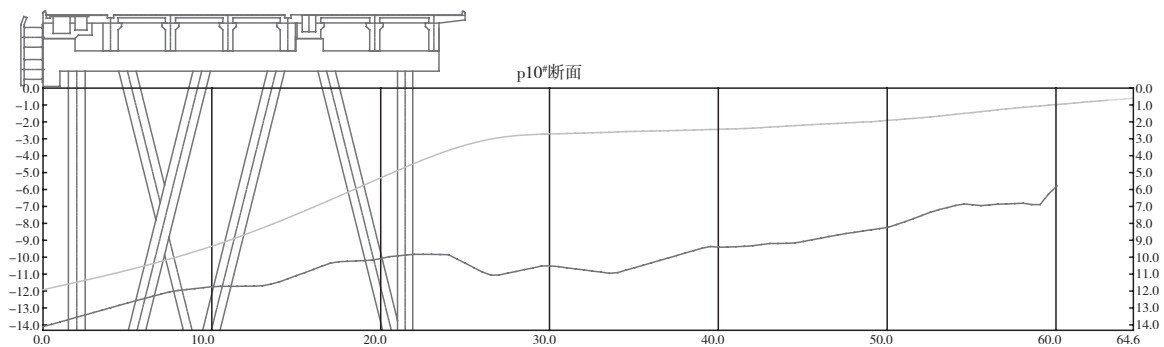
图5 1#码头水深变化示意

水深测量结果表明：两个码头水深较倒塌前均有变深的普遍规律，码头前沿变化幅度在2~4 m。

由于码头水深变化较大(原设计泥面为-12.8 m)，导致重建码头工程的桩基自由长度加长，要求桩基具有较强的抗弯能力。

结合码头残骸和与泥石流向分析，应该是原土层上部淤泥质土层被冲走所致。图5为1#码头倒塌前后码头中部水深变化示意图，上面曲线为2006年5月泥面线，下面的为2007年8月所测泥面线。目前1#码头前沿天然水深在-15.5~-18.5 m，且大部分范围水深在-17.5 m以上；7#码头前沿天然水深在-18~-22.5 m。
