南苏丹朱巴国际机场跑道道面 不停航施工改造技术

汪日灯, 廖述清, 袁静波, 苗 辉
(中交第四航务工程勘察设计院有限公司, 广东 广州 510230)

Construction technology on runway pavement of Juba International Airport of South Sudan under condition of non-suspending air service

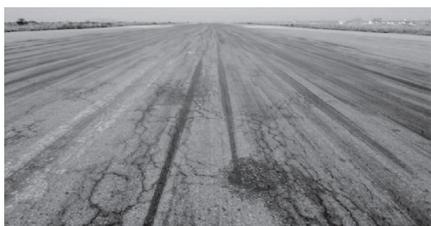
根据各单元道面损坏程度,计算得出道面表面状况指数PCI均值为20,综合评价为“差”。道面结构状况指数SCI均值为28,与PCI值相差不多,说明绝大部分损坏为结构性损坏。几种主要病害如图1~3。

图1 跑道整体状况

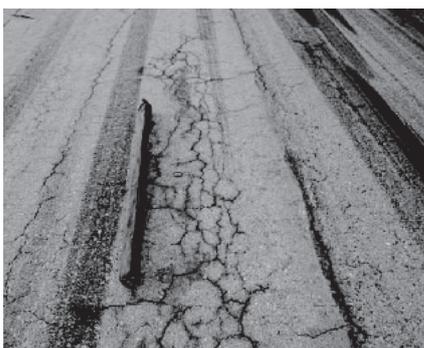
图2 龟裂

根据上述研究结果,综合确定跑道道面改造方案:原跑道两端各长 \times 宽 $=500\text{ m}\times 16\text{ m}$ 范围内沥青面层挖除,挖除部分用沥青稳定碎石补填,

其余区域对现有面层病害进行处治后整个作为改造后的基层,再在跑道上新做沥青稳定碎石基层 10 cm ,铺设土工布,最后加铺3层 17 cm 沥青面层,分别是 5 cm SMA-16 (SBS改性沥青)+ 5 cm AC-20 (SBS改性沥青)+ 7 cm AC-25 (普通沥青砼)。

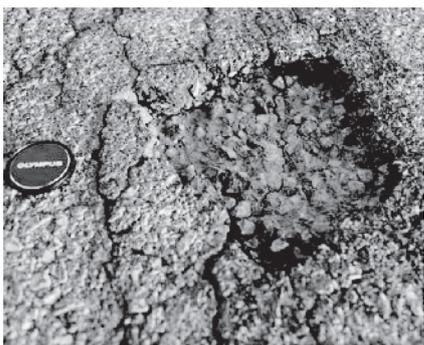
图3 风化/松散
