某海港码头结构耐久性调查与分析

摘要: 对华东地区建于90年代服役11年的某海港码头的构件力学性能、耐久性等进行了现场调查与分析。调查结果表明: 构件混凝土的力学性能和保护层厚度基本满足设计要求, 但构件混凝土电阻率较低, 存在氯盐腐蚀的可能性, 构件的表面已出现了锈斑, 产生了氯盐腐蚀现象; 构件的游离氯离子浓度与总氯离子浓度存在相关性, 游离氯离子浓度计算的扩散系数小于总氯离子计算的扩散系数; 随着高程的增加, 构件的表面氯离子浓度具有降低的趋势; 构件混凝土抗氯盐侵蚀性能存在一定的差别。调研结果可为进一步制定有关海港工程混凝土耐久性标准提供参考。

Investigation and analysis on concrete structure durability of a seaport wharf

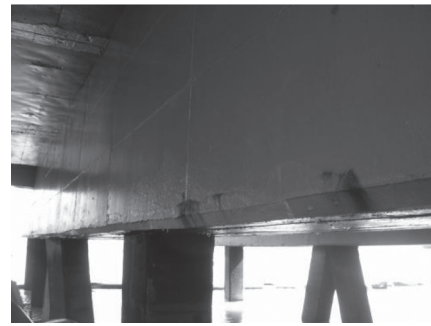
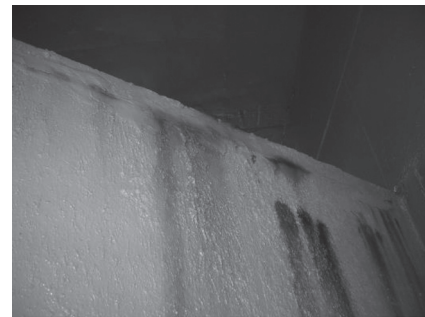
图1 横梁的腐蚀情况

别作出了规定^[8],如表3所示。构件的现场电阻率测试结果如表4所示。从表4可以看出,各构件的电阻率存在很大差别,构件的电阻率在 $9 \sim 62 \text{ k}\Omega \cdot \text{cm}$,一旦发生腐蚀将具有中到高的锈蚀速率。对构件的外观调查表明,部分构件的表面已出现了锈斑,产生了氯盐腐蚀现象,如图1所示。

2) 混凝土电阻率和氯离子扩散系数的测试结果表明,构件局部钢筋表面的氯离子浓度超过临界浓度,已遭受了氯离子侵蚀,钢筋已开始锈蚀,存在锈斑以及锈胀裂缝。
