高桩梁板式码头撞损后的分析和修复设计

摘要: 以浙江舟山某散货码头受船舶撞击后导致码头损伤的工程为例, 分析码头受撞击后的受力情况, 提出合理的修复码头的工程措施。同时, 根据修复过程中积累的经验, 为码头设计提出参考建议。

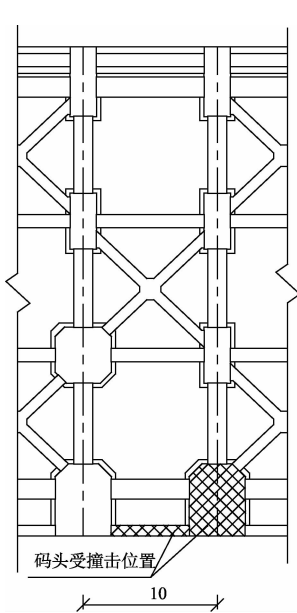
图2 码头受撞击位置梁板结构

上部结构经目测和超声波检测,结果为:桩帽底部混凝土明显开裂、局部脱落;纵横梁混凝土严重破碎,钢筋出露、变形扭曲,但预应力轨道梁基本完好;码头面层混凝土向上隆起,混凝土严重破碎、开裂,钢筋暴露;护轮坎严重损坏,混凝土破碎,外包角钢严重变形扭曲,钢筋出露、变形扭曲;橡胶护舷明显变形扭曲、顶部严重开裂。

1) 上部结构修复(包括纵横梁、面层、护轮坎、橡胶护舷)。

以恢复原状为原则,主要采用凿除受损混凝土,重新浇筑新混凝土方法修复。具体修复方法如下:

拆除排架上的受损鼓型橡胶护舷→凿除加固范围内已受损松动的混凝土,至露出无裂隙新鲜混凝土,使钢筋外露→彻底清除钢筋锈蚀物,对单根钢筋截面积锈蚀损失率大于15%,应采用搭接焊接进行补强处理,并在清洁干燥的情况下,在钢筋表面涂刷含阻锈剂的聚合物水泥净浆→清除混凝土表面,用淡水冲洗混凝土表面附着物→在混凝土表面涂刷环氧型粘结剂或混凝土专用界面剂→立模→浇筑强度为C40的混凝土并充分振捣密实→做好混凝土养护→新浇混凝土达到设计强度70%后拆模→安装新的橡胶护舷。

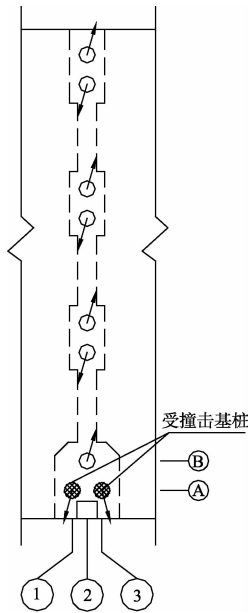
图3 受撞击基桩平面位置

对码头基桩进行外观普查、保护电位检测、水下探摸检测和桩芯混凝土完整性检测,结果为:桩1A靠海一侧桩顶以下6~10m范围内桩身局部凹陷,凹陷最深约0.6m,凹陷段长约3.5~4.0m,

最宽处约1.6m,涂层剥落,未发现裂缝或焊缝开裂。桩顶下1m范围内测得的基桩倾斜角度为 $88^{\circ} \sim 89^{\circ}$,原设计桩倾斜为15:1,约 86.2° 。桩身水下部分存在弯曲,弯曲最大偏心距约1.4m。钢管桩与上部桩帽的嵌固点下0.2~0.5m海侧立面先沿顶部焊缝处开裂,并进一步向水平方向撕裂,裂缝角度约为 45° ,断裂长度约为1/2圆周,最大裂缝宽度约10cm,裂缝处桩芯混凝土局部与钢管明显脱开,内部碎裂,钢筋出露。

桩3A靠海一侧桩顶以下6.5~9.5m范围内,桩身凹陷,凹陷最深约0.3m,凹陷段长约3m,最宽处约1.4m,涂层剥落,未发现裂缝或焊缝开裂。桩顶下1m范围内测得的基桩倾斜角度为 $85.7^{\circ} \sim 86.5^{\circ}$,原设计桩倾斜为15:1,约 86.2° 。桩身水下部分未见明显弯曲。

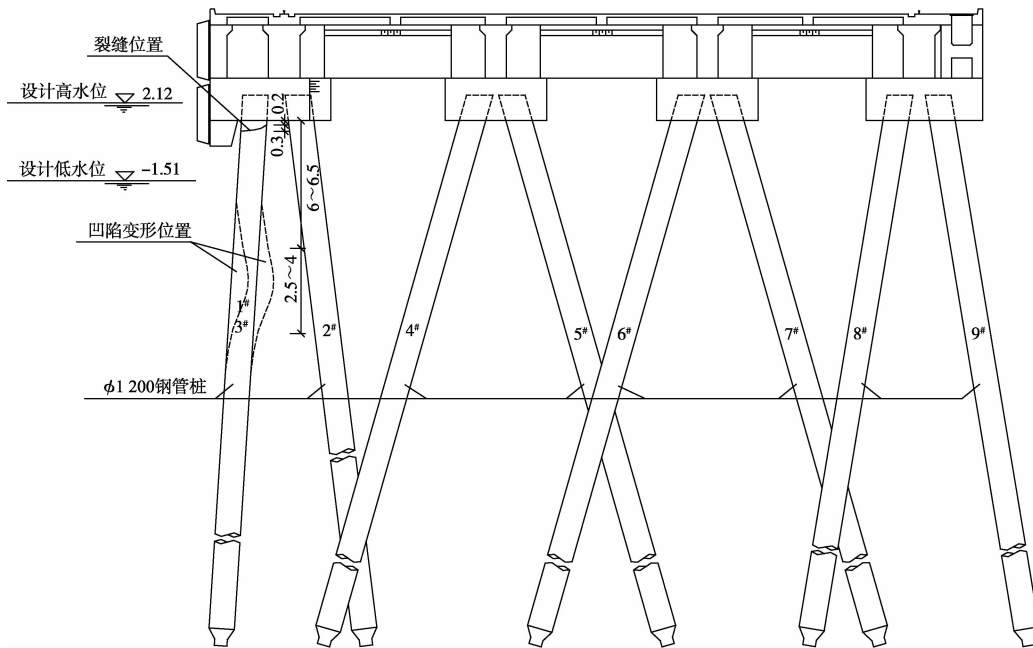
图5 受撞击基桩断面位置 (单位: m)

码头受撞击后,桩 1A 已弯曲,弯曲最大偏心距约 1.4 m,且桩顶附近焊缝处已开裂,并沿水平方向撕裂,桩身受损严重,接近完全破坏。桩 3A 桩身凹陷,但桩身未弯曲,且无裂缝。因此,假定桩 1A 已破坏后不能承载,桩 3A 可继续承载,同时码头所受原荷载不变的情况下,计算得原码

从表 2 可知,在假定情况下,3# 桩(桩 3A)所受轴力为 9 125 kN,桩力大于单桩垂直极限承载力设计值 8 864 kN。因此,若码头仅对上部结构进行修复后在原设计荷载条件下继续使用,将导致码头结构承载力不足,极可能引起重大安全事故。

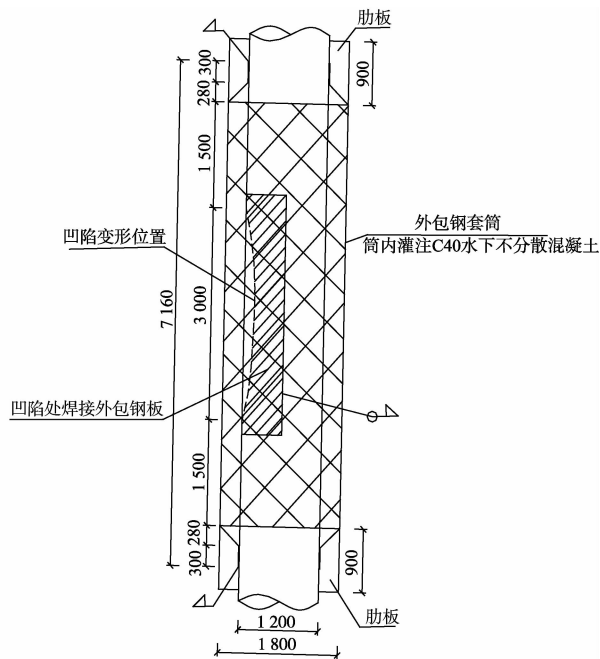
图6 桩身局部凹陷处修复结构(单位:mm)

针对不同受损情况,采用不同的修复方案。对于受损相对较轻的3A桩海侧桩顶以下6.5~9.5 m范围内桩身局部凹陷,修复方法如下:

对受损部位钢管桩表面进行清理、除锈→在

凹陷部位表面采用水下焊接方式,焊接一块弧形钢板,四周连续焊缝,钢板大小应盖住凹陷范围,并超出凹陷边界不小于200 mm→在焊接的钢板外侧架设直径1 800 mm的圆筒型钢套筒→套筒内布设分布钢筋,灌注C40水下不分散混凝土→钢套筒外表面分层涂刷水下防腐涂料。为减少桩凹陷部位焊接钢板后密闭空间内水体受压对焊接钢板的影响,在桩凹陷部位开一个 $\phi 30$ mm的透水孔或采取其他排水措施。修复结构见图6。

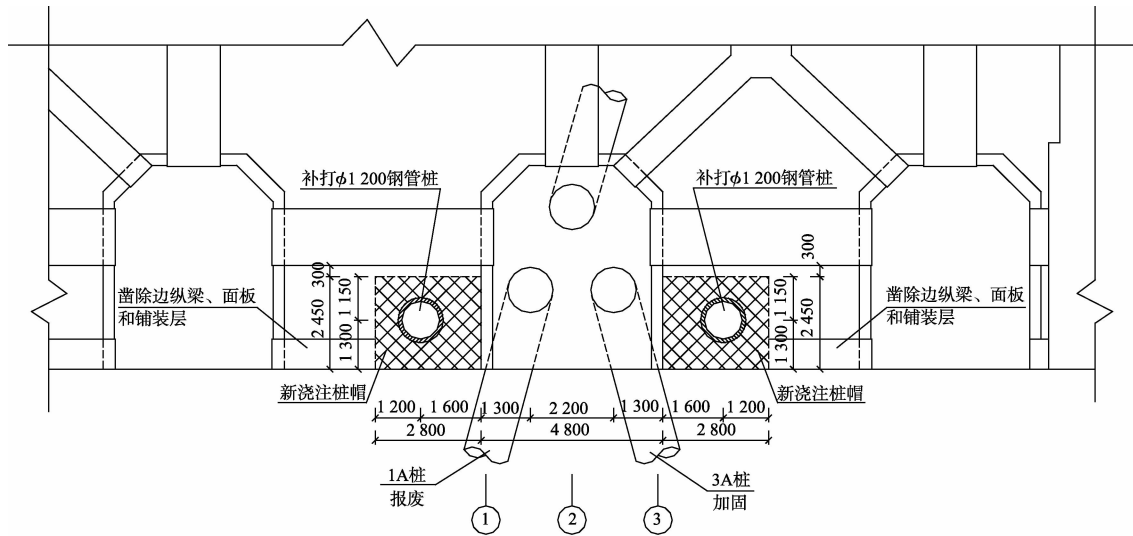
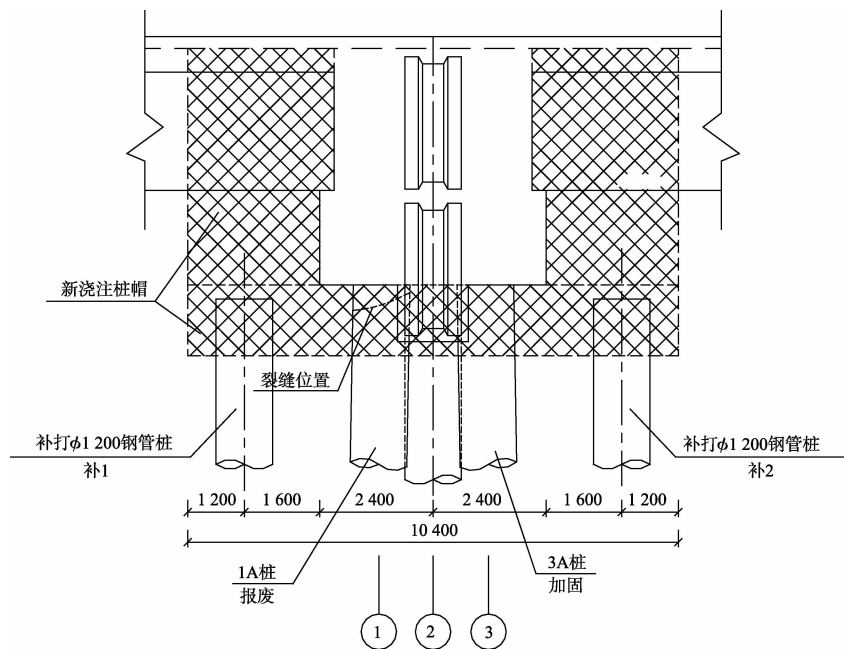
图7 修复结构

根据前述计算结果,考虑1A桩受损无法发挥承载作用后,排架其余各桩受力普遍增大,且部分桩力接近或超过基桩承载能力设计值。因此,为保证码头安全运营,1A桩的修复方法如下:

在1A桩的两侧各补1根与原桩型号相同的 $\phi 1200$ mm钢管桩直桩。补桩前需先凿除该桩所在排架两侧的前边纵梁和上部的前边板,露出打桩位置。新钢管桩打桩后,新浇混凝土桩帽,采用植筋方式与原桩帽结合(新浇筑桩帽将1A桩桩顶开裂部位包进)。桩帽浇筑完毕后,现浇混凝土修复凿除的前边纵梁和前边板、铺装层等上部结构。修复结构见图7。

从表3可知, 进行补桩后, 3#桩 (桩3A) 所受轴力减小为4937 kN, 桩力小于单桩垂直极

限承载力设计值8864 kN, 其余基桩 (包括2根补桩) 轴力也小于单桩垂直极限承载力设计值。因此, 补桩后的码头基桩承载力满足结构的使用要求。
