长洲枢纽下游河床下切水位下降原因分析*

欧 诚¹, 度菽葭^{2,3}, 舒 丹^{2,3}, 吴林键^{2,3}

(1. 广西壮族自治区港航管理局, 广西南宁 530408; 2. 重庆交通大学 国家内河航道整治工程技术研究中心, 水利水运工程教育部重点实验室, 重庆 400074; 3. 重庆交通大学 河海学院, 重庆 400074)

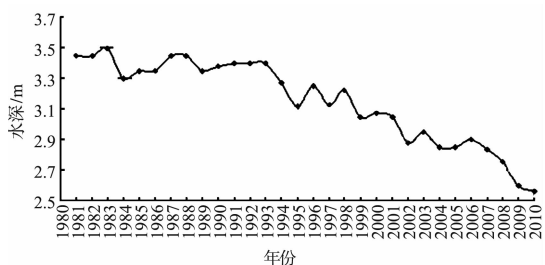
图 1 梧州水文站设计流量 $1\ 140\ \text{m}^3/\text{s}$ 对应水位趋势线

为全面掌握长洲水利枢纽下游航道水文条件的变化情况, 收集了近期坝下梧州水文站的水文资料, 并对原设计最小通航流量 $1\ 140\ \text{m}^3/\text{s}$ 条件下水位降落值进行分析。根据水文站提供的近 30 a 水位-流量资料得知: 在设计最小通航流量相同的前提下, 对应的水位呈明显的下降趋势(图 1)^[4]。水位下降除了对航道的通航条件有一定的影响外, 还会对船闸的门槛水深构成直接威胁。

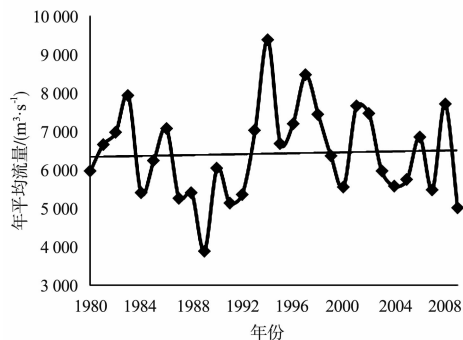
图 2 梧州水文站年平均流量

根据长洲枢纽下游梧州水文站所实测得到的 1980—2009 年间水文泥沙特征数据^[4], 分别绘制得到该处的年平均流量(图 2)、年输沙量(图 3)及平均输沙量(图 4)的历时曲线, 通过现象相关分析可以看出: 梧州水文站处的平均流量随各年的变化较为平稳, 趋势略有所增加; 但该处的年输沙量和平均输沙量指标随时间的增加而呈显著下降趋势, 由于长洲水利枢纽建成运行后, 受到电站洪水期调峰、枯水期蓄水及珠江调水压咸补淡的影响, 虽然来水流量总体变化保持平衡, 但枯季潮流动力增强, 输沙量及含沙量减小, 间接加剧了河道的冲刷, 从而导致河床下切水位下降。

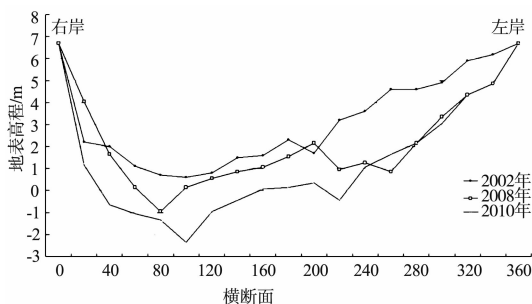
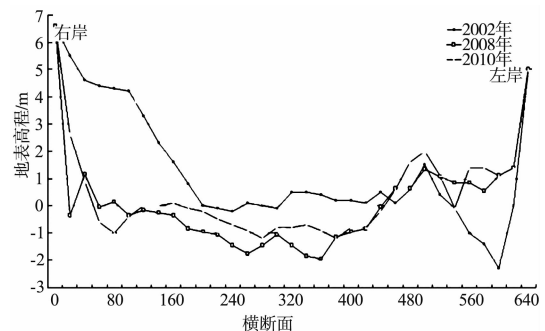
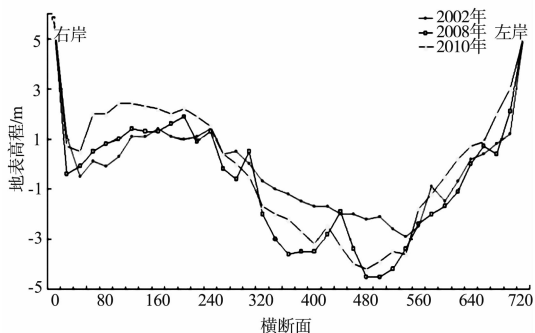
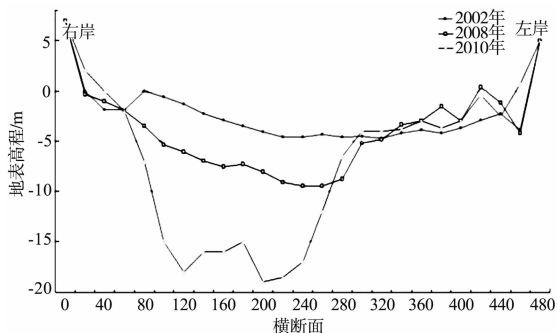
近10年来,随着建筑业的蓬勃发展,社会对河砂的需求量与日俱增。由于人们在下游河段大量开采河砂,导致河床容积大幅增加,过水断面增大,造成河床下切,也必然造成河段水位下跌。据分析,在1990年之前,长洲枢纽河道的水面线、水位流量关系、断面面积变化是有规律可循的,可以说是基本上定型的。但自1990年以来,由于在河道中过度采砂,该河道水面线变化已愈来愈严重,实质上已造成了河床下切,且今后的变化趋势难以预料。

为了分析开采河砂对航道条件的影响,分别绘制了龙圩航道站、西江大桥下游、李家庄、鸡笼洲4处位置在2002, 2008, 2010年的河床断面情况,如图5~9所示(图5为各断面在地图上的位置)。从图中可以看出,河床断面地表高程随着时间的增加而逐年降低,这充分说明了由于下游河道过度采砂是导致该河段河床下切水位下降的一大原因。

近几年, 梧州市政府及相关部门十分重视河道采砂问题, 陆续制定了相关的政策, 对长洲水利枢纽坝下河段实施禁采河砂措施, 加强现场执法管理, 做到令行禁止。同时, 加强两广协调, 促使下游广东段河道采砂规范化、制度化, 确保航道疏浚开挖后的稳定性, 严格控制航槽开挖造成上游过大降水。
