日照港煤码头钢筋混凝土构件涂层修复技术

Coating repair technology in reinforced concrete structure of Rizhao port's coal pier

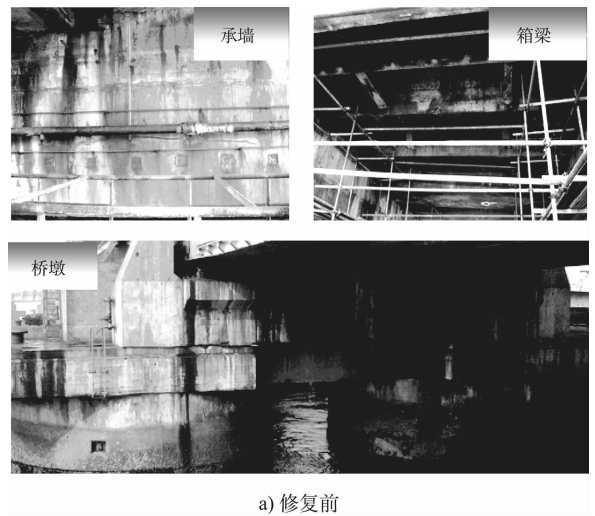
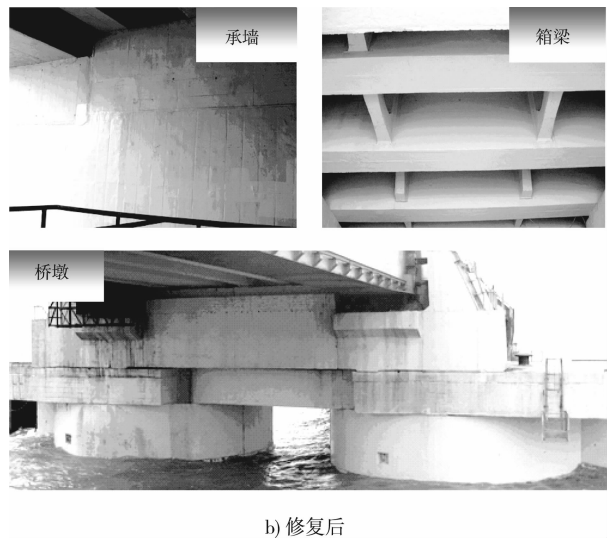
图 1 6[#]和 7[#]桥墩防腐修复前后外观对比

从图 1 可见, 腹板底部分布着斑斑点点的锈迹, 在支座梁上也见到局部混凝土松动、脱落及流出一条条锈水, 设计低水位以上弧形块、方形块两侧面混凝土也有钢筋锈蚀。

对于混凝土结构出现龟裂的部位, 施工过程中首先将龟裂处的混凝土完全清除; 对于暴露出腐蚀钢筋、预埋件的破损处, 特别是混凝土内钢筋锈蚀部位, 采用涂料底漆进行防腐处理。然后使用轻灰浆粉末和轻灰浆聚合物组成的填充剂进行填充修复。从修复后码头外观可以看到, 不同部位的混凝土构件涂装防腐涂料后, 不但美化了混凝土的外观, 而且对环境中的腐蚀因素进行阻隔, 极大地降低了钢筋混凝土结构腐蚀的危险。

将混凝土结构龟裂处的混凝土清除(对于钢筋、预埋件外露的破损处先采用防锈涂料进行防腐处理,再使用修复砂浆进行填充修复)。混凝土厚度不足2 mm的裂纹可直接用腻子找平;大于2 mm的裂纹处用填充剂进行填充。对于桥墩与梁

接触面处的防腐, 首先将桥墩与梁接触面处用高压气体吹扫及热风烘干, 然后采用硅系封闭剂填充接触面之间的缝隙。

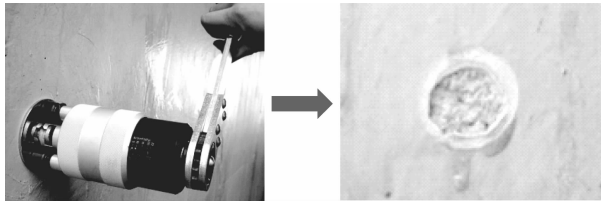
图 2 拉开式附着力测试仪检测

采用 Elcometer 106 Adhesion Tester 拉开式附着力测试仪对漆膜的附着力进行检测, 铝模块从混凝土基体表面拉开后, 大部分检测点的涂层并未从混凝土基体表面剥离, 而实际是将混凝土基材

表层拉断, 呈现图 2 所示的结果, 表明涂层与基体混凝土之间的附着力强度高于粘合剂的强度, 有部分涂层仍然附着在混凝土表面, 实际附着强度可能会更高。测量数据如表 5 所示, 附着力在 5.0 N/mm^2 左右, 规范^[7]规定附着力为 1.5 N/mm^2 , 整体涂层的附着力达到设计要求。

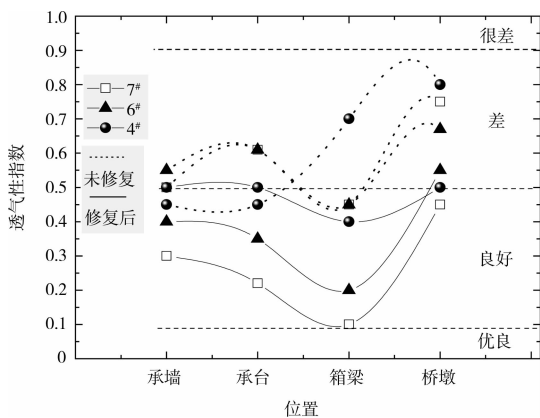
图 3 4#、6#和7#桥墩修复前后透气性检测结果对比

4#、6#和7#桥墩修复前后透气性和饱水性检测结果对比分别见图 3 和图 4。从图 3 和图 4 可以看出, 桥墩修复后钢筋混凝土构件对腐蚀介质渗透的阻滞作用明显提高, 均达到了优良级别。因此涂层系统对混凝土桥梁具有明显的防腐蚀效果。
