VSP 与 CT 技术对在役高桩码头 结构损伤的检测与应用

苏林王¹, 赵冉¹, 赵永贵², 刘培鸽¹

(1. 中交四航工程研究院有限公司, 水工构造物耐久性技术交通行业重点实验室, 广东 广州 510230;
2. 中国科学院地质与地球物理研究所, 北京 100093)

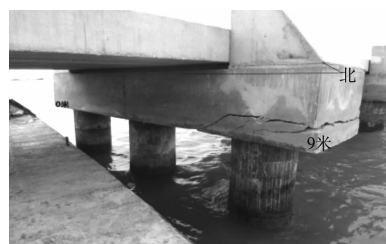
图4 典型梁与基桩受损情况

引桥下部一榀有 3 根基桩，基桩上部有梁板连接。引桥被撞部位多集中在梁右端，相关的基桩一起受损。外观调查已发现 58、59、210 等三排结构损伤比较严重，出现宏观裂缝，尤以 210 排破损最为严重。检测对象是这 3 排梁和 210 排梁下的 3 根基桩。梁长 9 m，宽 1.8 m，高 1.3 m，跨距 12 m，C50 混凝土浇筑。基桩原为预制空心桩，壁厚 12.5 cm，外径 120 cm，C50 混凝土。预制桩经强压贯入地基，贯入后用 C50 混凝土将空心注实。梁受损情况见图 4。

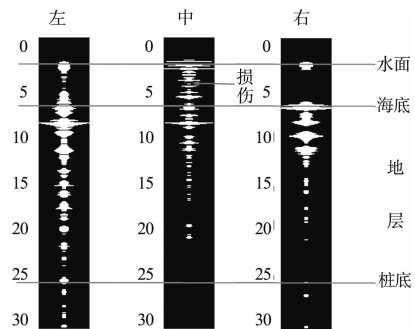
图 8 210 排基桩 VSP 检测结果

VSP 检测第 210 排梁下的 3 根桩, 按位置命名为左、中、右桩, 结果见图 8。结果表明基桩海水中长度 6 m, 水面上 2 m。3 根桩的水面、海底、桩基地层的反射界面清楚一致。海底下 6 m 之内地层分 3 层清楚, 物性差异大, 向下逐渐变得密实。海底之上 3 根桩的反射界面出现了差异。右端桩身并未见损伤, 水面上下都没有破损界面; 中间的桩身在距桩顶 3 m 处、水下 1 m 出现明显的反射界面, 推断为撞击造成的损伤; 左端的基桩在水面下和接近海底位置有 2 处较弱的反射界面, 推断为轻微受损, 受损程度较中间桩相对轻微。

排梁损伤轻微。3 根基桩中,中间部位的桩基受到了较明显的损伤,损伤部位距顶端 3 m,截面内北和东南方向混凝土微裂隙发育。建议对受损梁和桩基进行加固处理。

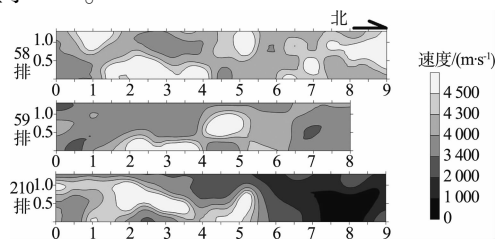
图 9 58、59、210 排梁构件 CT 检测结果

梁结构 CT 图像反映混凝土波速的分布。图像中浅色为中、高波速区, 混凝土密实, 完整, 强度达到 C50 标准, 未受撞击影响。深色区为中等波速区, 混凝土标号近于 C40, 未受撞击影响;

黑色区域为低波速区,强度低于 C30;波速低于 2 000 m/s 区域,为损伤的区域,混凝土松散,微裂隙发育。其中波速低于 1 000 m/s 的区域为破坏区,大量宏观裂缝分布。3 幅图像表明,58 排梁图像以浅色为主,波速高于 4 000 m/s,达到 C50 等级,未受撞击伤害;59 排梁图像以深色为主,波速偏低,C40 等级混凝土为主,但没有撞击损伤区,只是梁混凝土强度不高。

210 排的 CT 图像反映混凝土结构变得极不均匀。梁体左部 5.5 m 范围内,混凝土强度较高,完整性好,波速 4 000 m/s 以上,没有损伤痕迹;梁体右端 3.5 m 范围内,波速低于 2 000 m/s,说明混凝土受到损伤,内微裂隙发育,结构已经松散;特别是右下角 1.5 m 范围内,波速低于 1 000 m/s,反映了强烈撞击的损伤影响,对应宏观裂缝发育区。梁体撞击损伤的影响区约占梁体长度的 40%,建议对该梁进行加固维修或置换。

通过对 58、59、210 三排梁和 210 排 3 根基桩的检测,发现 210 排梁的损伤较为严重,影响长度达到 3.6 m,其中端部 2.0 m 尤为严重,其它两

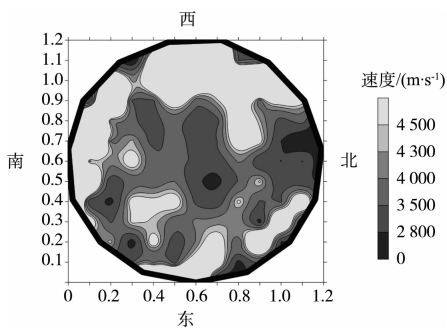
图 10 210 排中间桩截面 CT 波速图像

210 排中间位置桩体截面的 CT 位置距桩顶 2.5 m,截面 CT 图像见图 10。从该图像中可以清楚地看到,桩体边缘混凝土的波速在 4 000 m/s 以上,达到了 C50 标准。桩体中心区的波速比边缘低,在 2 800 ~ 3 500 m/s 范围。桩体北方(撞击方向)和东南方向存在低速区,波速低于 2 800 m/s,表明桩体的外壳已遭到损伤,微裂隙发育,与 VSP 检测发现的损伤部位一致。
