重力式码头通病的应对措施

符家英¹, 林燕婷¹, 黄松涛²

- (1. 中交水运规划设计院有限公司海南分公司, 海南 海口 570105;
2. 中交水运规划设计院有限公司深圳分公司, 广东 深圳 518067)

Countermeasure for common faults of gravity wharf

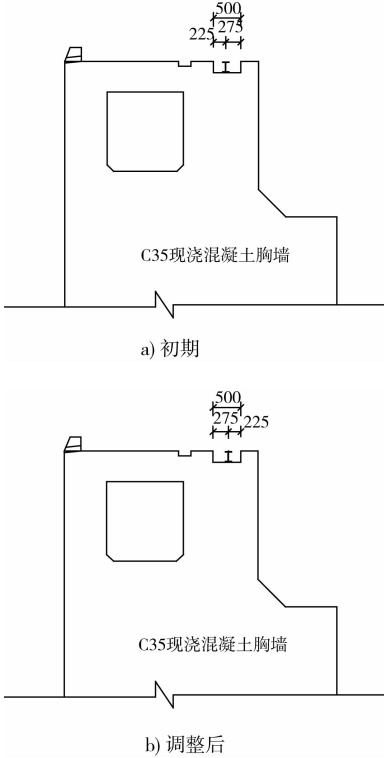
图 1 轨道安装 (单位: mm。下同)

一般轨道槽宽度 450 mm,轨道布置在中间,为适应胸墙向海侧位移,轨道槽宽度采用 500 mm,轨道布置在偏海侧,即轨道中心距槽海侧 225 mm、

距陆侧 275 mm。胸墙向海侧位移后, 可将轨道移靠岸侧, 即轨道中心距轨道槽海侧 275 mm、距陆侧 225 mm。由于目前的压轨系统焊接在 20 mm 厚的钢板上, 所以只安装切割底座重新焊接即可(图 1)。

2) 加宽轨道槽的宽度,钢轨不对称布置。

3) 集装箱岸桥“H”型轮子的每个轮子都有 ≥ 20 mm 的安全富余量, 2 个轮子共有 ≥ 40 mm 的富余量。轨道安装时充分利用这些富余量, 如 30 m 轨道的前后轨, 初期安装时轨距 29.98 m, 向内缩 20 mm。

采取措施 1) 和 2) 后, 即使码头位移 70 mm, 两轨的距离仍是标准值。

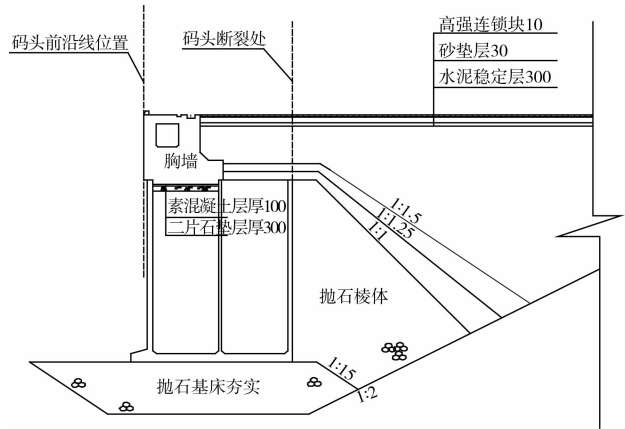
图 2 常见的重力式码头断面

码头面层在沉箱后沿处容易发生断裂的原因是沉箱上回填材料的厚度小, 故工后沉降少, 而

沉箱后压缩层厚沉降最大, 二者的差异沉降造成面层结构的裂缝(图 2)。
