重力式码头沉箱水下修复技术

摘要: 对已建码头的加固改造, 实现码头质量安全水平的有效提升, 可推动基础设施的集约利用。本文以海南某已服役多年的3.5万吨级散货码头项目为例, 对主体沉箱结构破损的加固实践研究, 提出水下修复的解决方案。研究表明: 1) 通过水下摄像及探摸, 可准确判断沉箱损坏情况; 2) 对于沉箱壁碎裂、钢筋裸露锈蚀严重或断裂的现象, 可先采用高压水冲洗或凿槽切除处理, 然后支立模板与浇筑高强灌浆料, 并采用水下包覆层材料对沉箱壁进行修补; 3) 对于沉箱内填料部分掉落的现象, 可在沉箱仓格内整体浇筑水下不分散混凝土。经现场试验检测, 该施工修复技术满足设计要求, 且归纳总结了相应的质量控制要点及水下作业安全管理要求, 旨在为类似工程提供参考。

Underwater restoration technology for gravity quay caisson

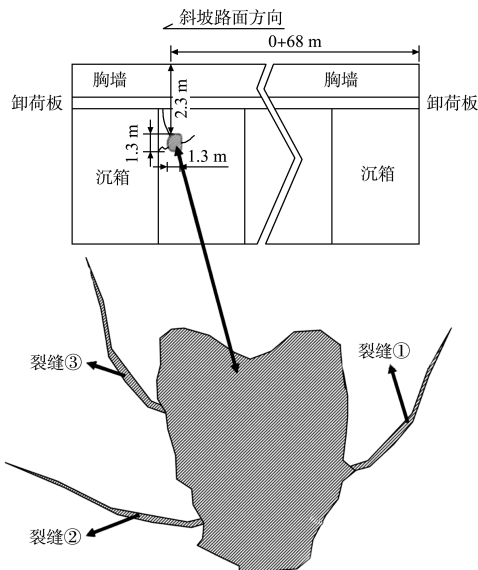
探摸显示沉箱壁存在破损区域，破损部位呈半圆形，破损部位上沿位于码头面下方 6 m 位置，破损部位高度 1.3 m，宽度 1.3 m，深度 0.7~0.8 m。在破损区有 3 条裂缝(图 1)，分别在 3 点、7 点、10 点位置，其中裂缝①长 700 mm、宽 2~3 mm；裂缝②长 1 260 mm、宽 2~3 mm；裂缝③长 1 000 mm、宽 2~3 mm，其中 7 点方向的裂缝已经到达沉箱边缘，10 点方向的裂缝已经到达沉箱顶部，沉箱内未发现裂缝，外部裂缝未贯穿沉箱内。

沉箱破损区域向沉箱仓格侧凹陷，沉箱壁混凝土未全部掉落，但是混凝土已经碎裂，沉箱钢筋裸露锈蚀严重，部分钢筋已经锈蚀断裂。沉箱破损处周围附着大量海洋生物，沉箱内部回填料 10~100 kg 块石已部分掉落，且沉箱破损区域钢筋并未完全脱落，破损区被大块石堵塞，内侧填料存在少量流失。沉箱外壁破损位置及尺寸见图 1~3。

图 1 沉箱破损孔洞及裂缝

1) 对沉箱破损区域进行定位凿除，从破损位置扩拆凿除至周围无松散混凝土区域，并保证钢筋未锈蚀部分长度符合钢筋焊接长度。凿除厚度为整个沉箱壁，切除锈蚀钢筋，并对破损区域内采用高压水冲洗，清除钢筋及混凝土表面浮灰、松散物和其他不牢附着物。

2) 从沉箱外侧伸入沉箱空洞内侧支立模板(模板上预留导管孔)，在沉箱空洞外侧支立模板(模板上预留导管孔)；然后将原设计规格的全新钢筋与切断钢筋进行焊接，采用导管法或料斗法浇筑高强灌浆料，对原有填料进行灌浆；最后采用水下包覆层材料对沉箱壁进行修补，再封闭导管孔。

使用水下压力镐沿裂缝走向骑缝凿深度不小于 70 mm (到钢筋保护层) 和宽度不小于 50 mm 的槽, 灌满水下不分散混凝土。

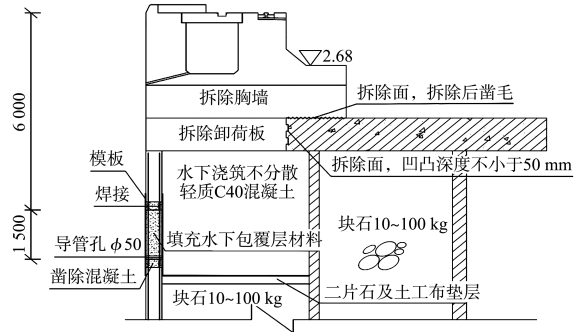
图 2 沉箱修补细部断面 (尺寸: mm; 高程: m)

在陆上制作一块 1.8 m×1.8 m 的平面钢模板, 四周贴软质橡胶带或防水胶, 安装在沉箱破损孔洞沉箱外侧壁; 在破损孔洞内侧布置 4 根双拼槽钢梁, 通过 8 根 $\phi 20$ mm、长度 600 mm 的对拉螺栓将钢模板与双拼钢梁收紧。

孔洞混凝土验收合格后, 将沉箱壁的钢筋焊接为整体; 然后安装模板, 在低于沉箱破损口以下 50 cm 处铺二片石找平以及铺设 2 层土工布作垫层; 最后分层浇筑水下不分散轻质混凝土至沉箱仓顶 0.08 m 位置, 待混凝土强度满足 100% 后, 拆除模板^[4]。

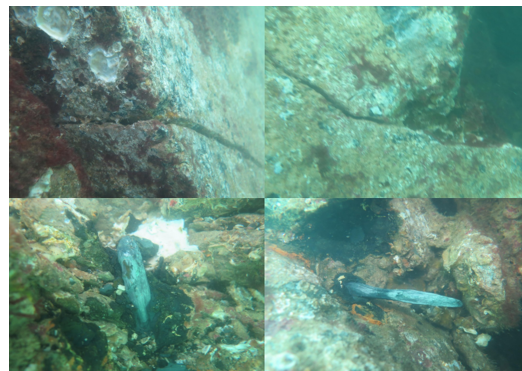
图 3 沉箱水下破损部位

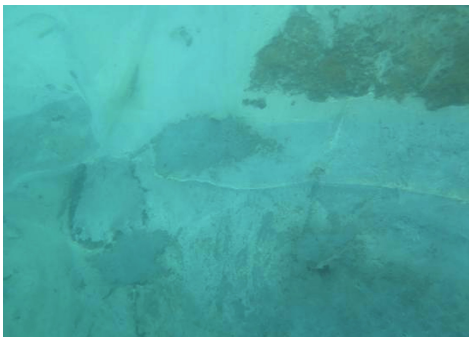
主体混凝土修复后质量可靠，表面总体平整，未见蜂窝、孔洞等缺陷，外观质量良好，见图5。依据JTJ/T 271—1999《港口工程混凝土粘接修补技术规程》^[6]及JTS 311—2023《港口水工建筑物修补加固技术规范》^[7]，经现场试验检测，满足设计修复要求。检验结果见表2。

图5 沉箱水下修复后状况

1) 沉箱裂缝修复检测结果表明，裂缝处部位新旧混凝土结合良好，涂料与混凝土粘接牢固，裂缝封闭效果良好，混凝土强度满足设计要求，达到修复的目的，也证明了沉箱裂缝修补的可行性。
