长江下游口岸直水道落成洲航道整治建筑物 运行状况分析*

摘要: 针对长江下游口岸直水道落成洲河段航道整治建筑物运行状况开展分析。对落成洲整治建筑物自交工以来的实测资料进行统计, 结合河势演变分析、局部冲淤和水动力变化分析, 研究建筑物的损毁特征及发展趋势, 并对建筑物损毁原因进行探讨。结果表明, 落成洲头部守护工程实施后有效减少了右汊分流比。但目前落成洲右汊LR₁、LR₂丁坝护底余排和LR₁、LR₂护底带已发生较大面积的损毁, 减弱了落成洲右汊限流效果。工程实施后, 落成洲右汊横向护滩带间水流紊乱, 受到翻坝、绕坝等多种水流冲刷的影响, 已形成了多个大范围的冲刷坑, 致使排体边坡坡度增大或直接侵入排体, 从而引发建筑物损毁。当前冲刷坑有进一步冲刷发展的可能, 应持续关注局部冲淤发展变化和建筑物变化情况。

Operation status of regulation buildings for Luochengzhou Waterway in lower straight reach of the Yangtze River

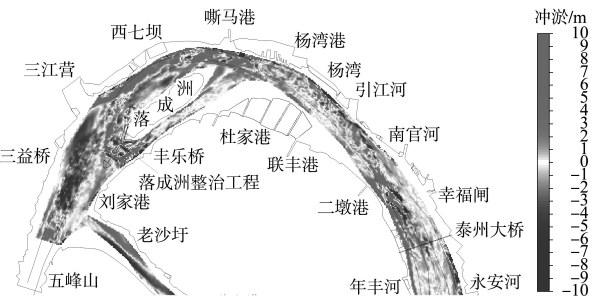
图5 落成洲河段地形冲淤变化

2020年10月—2021年7月河床冲淤变化见图5。可以看出,整体上落成洲左汊略有淤积,而右汊冲淤幅度较小。在嘶马弯道三江营至嘶马镇凹岸侧近岸,河床呈冲刷趋势,幅度一般在2~6 m。落成洲左汊上段深槽淤积幅度在1~2 m,下段淤积幅度可达4~6 m,而右汊进口段则变为有冲有淤,下段的冲淤幅度较小。落成洲头部潜堤和左右汊进口以淤积为主,左汊LL₃~LL₅丁坝余排有所冲刷,右汊进口LR₁护底带下游有所冲刷,LR₂护底带下游略有冲刷,局部冲刷幅度2~4 m。总体而言,随落成洲守护工程以及深水航道整治工程实施,大的河势变化得到遏制,但工程附近河床仍存在一定的变化。

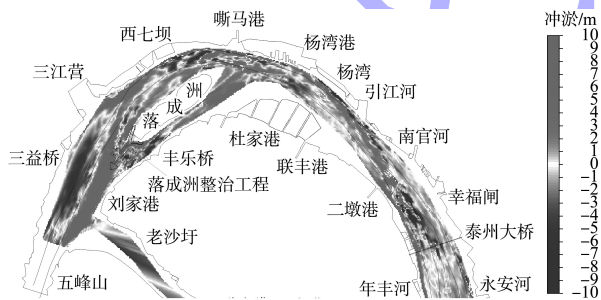
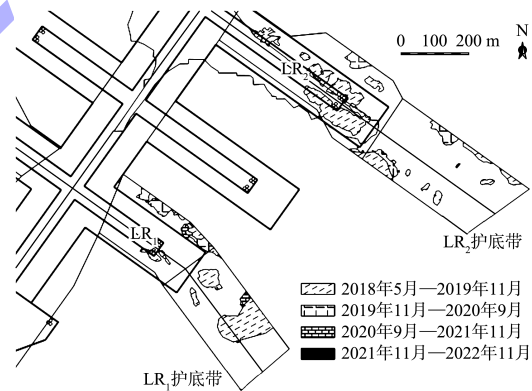
图6 整治建筑物护底余排损毁部位

通过对整治建筑物进行定期的多波束水下地形检测和无人机航测数据的分析^[10],发现口岸直水道落成洲右汊整治建筑物已存在不同程度损坏。不同时期的主要损毁部位见图6(LR₁和LR₂堤线轴线已在图中标出),2018—2022年整治建筑物损毁程度统计变化见表1(冲坑离堤线轴线距离为负值表示冲刷坑已侵入整治建筑物)。

时段	建筑物	相对损毁程度 (损毁面积与总面积之比)/%	排体边坡 坡度	冲坑与堤线 轴线距离/m	最大冲深/ m
2018年5月— 2019年11月	LR ₁ 丁坝护底余排	8.5	1:7.2	-3	2.6
	LR ₁ 护底带	9.7	1:8.0	-32	11.0
	LR ₂ 丁坝护底余排	20.0	1:7.5	5	4.3
	LR ₂ 护底带	7.3	1:7.3	75	14.0
2018年5月— 2022年11月	LR ₁ 丁坝护底余排	12.6	1:5.5	10	10.0
	LR ₁ 护底带	18.4	1:5.2	-11	14.0
	LR ₂ 丁坝护底余排	20.0	1:5.0	42	2.0
	LR ₂ 护底带	10.5	1:5.3	51	10.0

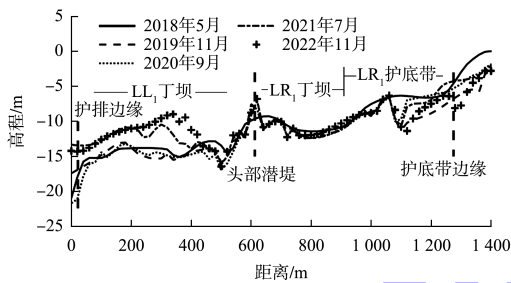
图 7 LL₁ 丁坝、LR₁ 丁坝、LR₁ 护底带纵断面地形变化

落成洲右汊 LR₁ 护底带局部冲刷幅度相对较大, 最大冲幅 14 m, 见图 7。根据 2021 年 11 月测量结果, 损毁面积占整治建筑物面积比为 17.5%, 且冲坑侵入护底带头部 40 m; 2022 年测量结果显示损毁面积占比为 18.4%, 损毁区域排边冲坑坡度达 1:5.2, 下游侧冲坑已距离堤线 70 m, 且冲刷深坑面积在 2023 年仍略有发展。根据 2018 年 5 月(交工)—2022 年 11 月的地形变化分析, 对排体冲淤变化进行统计可知: LL₁ 丁坝排体内 2 m 以下冲刷面积与排体面积比值最大为 4.4%, 总体变化较小; 而 LR₁ 丁坝排体内冲刷 2 m 以上面积与排体面积比值为 15.2%; LR₁ 护底带冲刷 2 m 以上面积与排体面积比值为 17.9%。

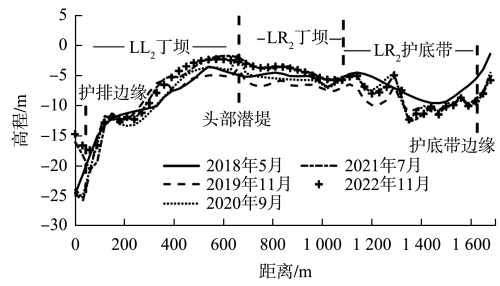
图 8 LL₂ 丁坝、LR₂ 丁坝、LR₂ 护底带纵断面地形变化

当前落成洲右汊 LR₂ 丁坝坝体部分尚处于相对完好状态, 但丁坝护底余排局部冲刷幅度较大, 见图 8。通过动态监测资料分析表明, 自 2017-06-29 整治建筑物工程交工验收以来, LR₂ 丁坝下游呈持续冲刷状态。2017 年 10 月, 冲刷范围已发展至坡脚位置。2022 年测量结果显示护底余排损毁面积占比为 20%, 损毁区域排边冲坑坡度达 1:5, 下游侧冲坑边缘距离堤身较近, 距离堤线约 45 m, 若冲坑继续发展将危及排体稳定与丁坝自身安全。利用 2018 年 5 月(交工)—2022 年 11 月地形对排体冲淤变化进行分析, LR₂ 丁坝坝体纵向余排均有所冲刷, 冲淤幅度 1~3 m, 冲刷 2 m 以上面积与排体面积比值最大约 20.0%; LR₂ 护底带冲刷 2 m 以上面积与排体面积比值最大约 12.0%, 局部存在冲刷深坑侵入。

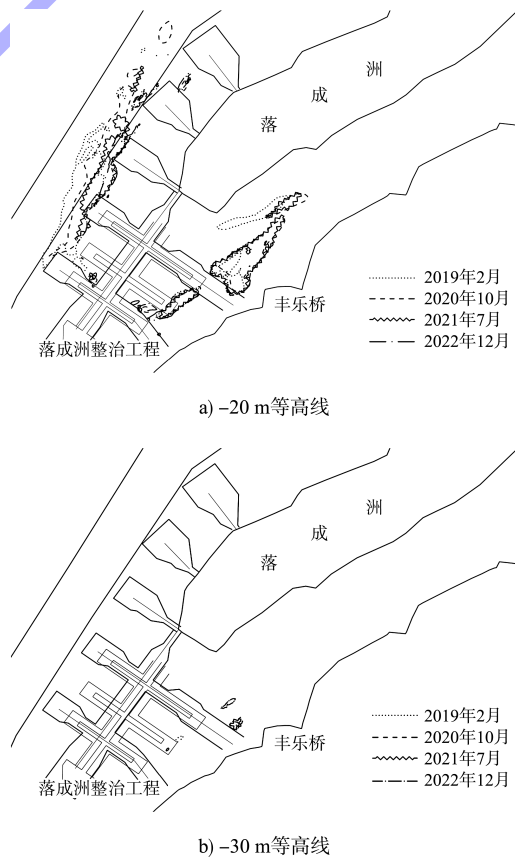
图 9 落成洲整治建筑物局部-20 和-30 m 等高线变化

整治建筑物局部-20 和-30 m 等高线变化见图 9。可以看出, 与 2021 年 7 月相比, 2022 年 11 月 LL₂ 和 LL₃ 余排外侧-20 m 深槽继续向排体发展, LL₄ 丁坝下游局部-20 m 深坑平面位置变化不大, 但是局部深点仍然可达-25 m; LR₁ 和 LR₂ 丁坝间-20 m 大深坑面积和形态变化不大, 位置有所上移, LR₁ 丁坝下游排体边缘小深坑面积略有发展; LR₂ 护底带余排下游-20 m 深坑有所发展, -30 m 深点区域扩大, 需要加强监测, 特别是注意-30 m 深坑对 LR₂ 护底带的影响。

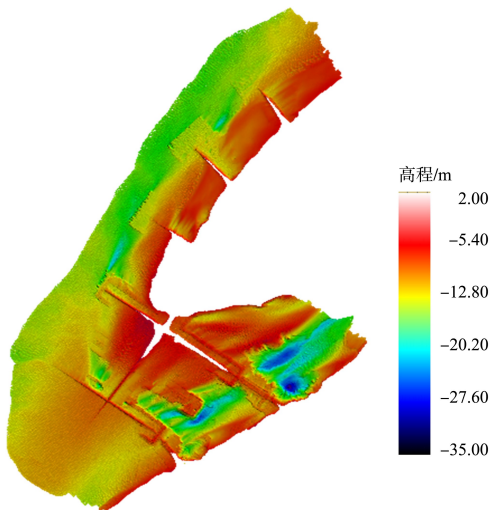
图 10 2022 年 5 月落成洲水下地形云图

2022 年 5 月落成洲水下地形云图见图 10。2018 年 5 月—2022 年 11 月，落成洲右汊 LR₁ 和 LR₂ 丁坝间余排外区域冲刷显著，余排间最大冲刷深度可达 15 m，2022 年 11 月相比于 2021 年 11 月，LR₁ 护底带下游有所冲刷。2018 年 5 月—2022 年 11 月，LR₂ 护底带下游最大冲刷深度可达 14 m，2021 年 11 月—2022 年 11 月，该区域略有冲刷，冲刷发展幅度在 2~4 m。根据建筑物损毁特征分析，落成洲右汊护底带和护底余排损毁区域与河道剧烈冲刷区域重合，因此可以判断整治建筑物局部损毁与河段冲刷密切相关。

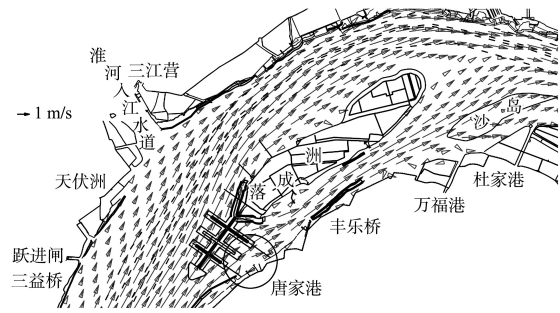
图 11 落成洲水道流态

采用平面二维水流数学模型方法，进一步对建筑物损毁原因进行探讨。模型使用 2021 年 7 月地形，水动力计算条件为平滩流量，下游边界采用中等偏大潮位过程相匹配，落成洲水道流态见图 11。综合来看，落成洲右汊丁坝的存在使得水流在坝体附近形成绕流和翻坝水流，在坝体间出现较大范围环流(图 11 圆圈区域)，水流流态紊乱，在护底带后方引起床面局部冲刷，形成大范围冲刷坑，造成整治建筑物损坏。
