# 国内某高水头船闸人字门运行近20年后 腐蚀状况评价及原因分析\*

**摘要:** 在国内某高水头船闸停航检修期间, 对其人字门的腐蚀状况进行全面检测。按涂层所处闸门位置不同, 划分为大气区、水位变动区和水下区, 分别进行腐蚀评估、涂层起泡破坏及门体腐蚀的原因分析。结果表明: 随着接近涂层设计使用年限, 船闸人字门普遍存在大面积涂层起泡问题, 起泡层下门体腐蚀问题逐渐凸显, 涂层损伤总面积占门体面积的6.5%~12.7%。总体上, 人字门防护涂层损伤失效过程分为有机涂层起泡、热喷铝层腐蚀发展、热喷铝层作为牺牲阳极抑制钢基体局部腐蚀3个阶段。此外, 指出零星涂层修复难以达到长效防腐的效果, 针对人字门防腐提出整体维修涂层和施加阴极保护的延寿建议。

## Corrosion evaluation and reason of miter gates of a domestic high head ship lock after serving for almost 20 years

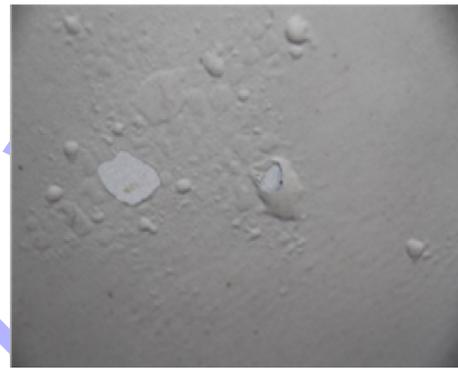
图 2 为船闸人字门涂层损伤失效面积检测结果。如图 2a)、2b) 所示,  $N_1 \sim N_6$  人字门涂层损伤失效总面积分别为 1 307、928、833、1 239、1 018 和 654  $m^2$ , 其中处于最上游的  $N_1$  人字门涂层损伤面积达门体面积的 12.7%。对于人字门大气区, 防腐蚀涂层起泡、剥落及门体腐蚀状况不明显, 少量区域发生涂层面漆起泡, 见图 3a), 涂层损伤失效面积大部分在 30  $m^2$  以下, 均未超过闸门整体检测面积的 1.0%。特别是人字门迎水面, 大气区涂层基本完好, 以涂层的粉化、失光失色问题为主。对于水位变动区, 人字门的涂层损伤失效面积明显增加, 大部分闸门涂层损伤面积约占整体检测面积的 2.3%~4.3%。涂层出现大面积的起泡现象, 局部起泡下发生热喷涂金属层或钢基体的腐蚀, 出现大量白色腐蚀产物堆积, 见图 3b)。对于常年水下区, 迎水面和框架面涂层损伤失效总面积大幅度增加, 普遍在 500  $m^2$  以上, 损伤面积占门体总面积比例的 4.7%~9.6%, 其中  $N_1$  人字门迎水面和框架面水下区涂层损伤面积最大达 990  $m^2$ 。人字门常年水下区涂层起泡密集程度增加, 并且存在明显的淡水贻贝附着现象, 清除表面起泡层及附着物, 出现大量的钢基体腐蚀产物, 见图 3c)。

a) 大气区

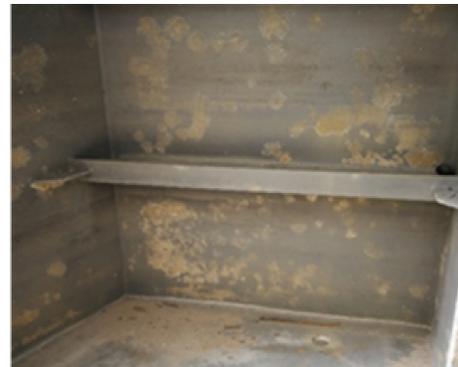
b) 水位变动区

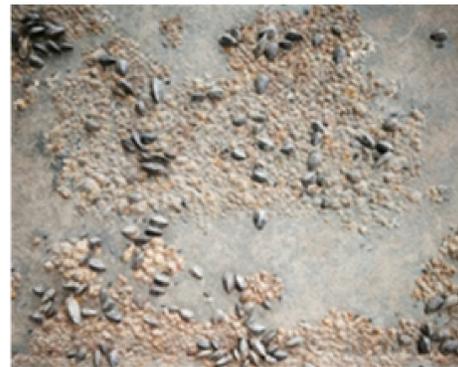
c) 水下区

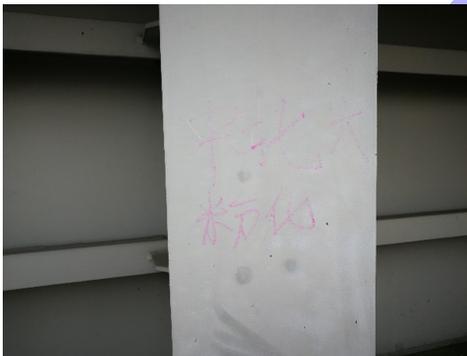
图4为船闸人字门大气区涂层外观状况。可以看出,人字门迎水面和框架面大气区涂层总体上保持完整,未出现涂层大面积起泡、剥落和明显腐蚀情况,腐蚀程度综合评定为A级(轻微腐蚀),见图4a)。人字门大气区涂层存在粉化现象,经测试,天鹅绒试布上沾有较多涂料微颗粒,见图4b),粉化等级为3级。结合人字门服役工况,其大气区每日有一定时间段处于光照环境,在强紫外线长期影响下,有机涂层的高分子链会发生断裂,其交联结构遭受破坏,造成涂层老化、降解<sup>[9]</sup>。人字门大气区局部的涂层起泡主要集中在下游框架面,起泡大小等级为S4或S5级,起泡密度等级为3~5级。总体上,如图4c)和4d)所示,框架面大气区涂层起泡处于3个阶段:1)有机涂层/热喷金属层界面起泡,热喷铝金属层完好;2)热喷铝层发生腐蚀,起泡层下可见明显的白色腐蚀产物堆积;3)局部热喷铝层消耗明显,钢基体开始腐蚀,出现大量的褐色腐蚀产物,局部形成明显的蚀坑。

a) N<sub>6</sub>人字门迎水面涂层粉化

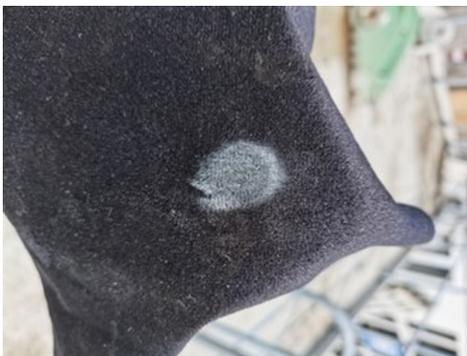
b) N<sub>6</sub>人字门涂层粉化微颗粒

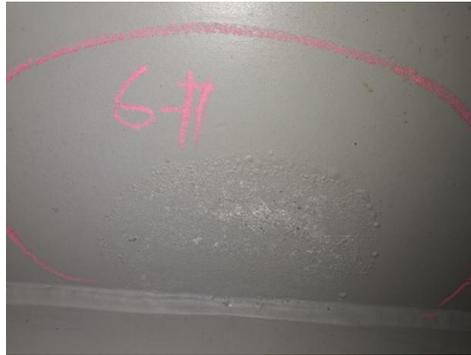
c) N<sub>2</sub>人字门框架面热喷铝层腐蚀产生白锈

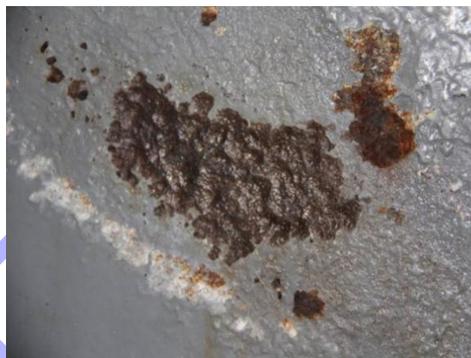
d) N<sub>4</sub>框架面局部钢基体发生腐蚀

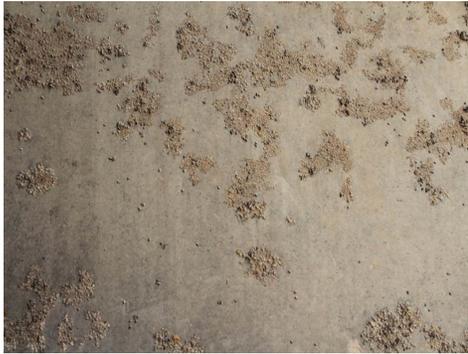
图5为船闸人字门水位变动区的涂层外观状况。人字门的水位变动区交替受到阳光照射和淡水浸泡作用,其表面防腐蚀涂层存在大面积起泡现象,起泡层下可见明显的腐蚀产物堆积,腐蚀程度综合评定为B级(一般腐蚀)。对于水位变动区,结合图2、5a)、5b)可以看出,人字门迎水面涂层损伤失效面积普遍远高于下游框架面,迎水面涂层起泡大小等级均达到S5级,起泡密度等级以5级为主,而框架面起泡大小等级为S4或S5级,不同区域的起泡密度等级分布在2~5级。与大气区相比,水位变动区涂层起泡层下白色和褐色腐蚀产物堆积普遍增多,说明该区域热喷稀土铝金属层的消耗速率加快,局部区域热喷金属层消耗殆尽,钢基体多处发生腐蚀。特别是人字门迎水面门叶横向拼装焊缝处,其中N<sub>1</sub>和N<sub>2</sub>人字门的涂层起泡及门体腐蚀区域沿横向焊缝呈带状分布,局部区域的涂层已剥落失效见图5c)、5d)。其原因可能是焊接区域及热影响区受焊接工艺、不均匀温度等因素的影响,造成材料组织成分差

a)  $N_2$ 人字门迎水面涂层起泡

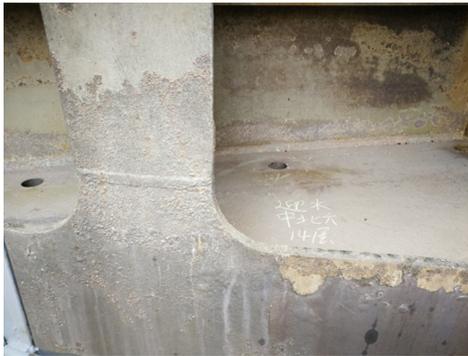
b)  $N_6$ 人字门框架面涂层起泡

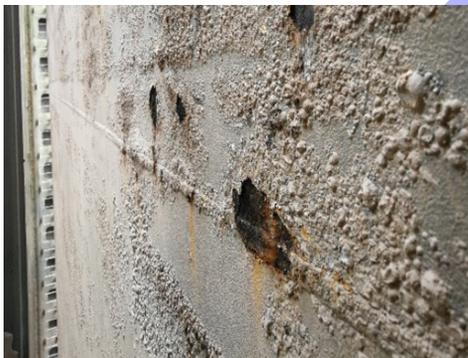
异、残余应力或焊缝缺陷等的存在, 导致该区域容易遭受局部腐蚀, 加速防腐蚀涂层的破坏<sup>[10]</sup>。

c)  $N_1$ 人字门迎水面焊缝区域起泡、腐蚀

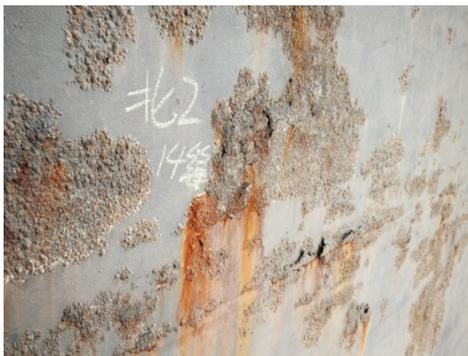
d)  $N_2$ 人字门迎水面焊缝区域起泡、腐蚀

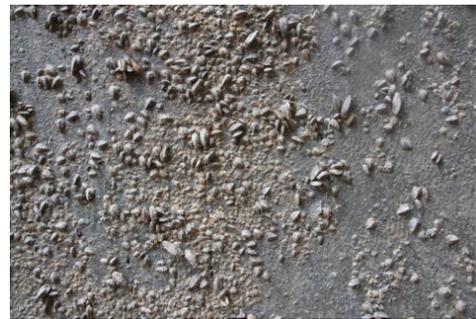
图 6 为船闸人字门常年水下区的涂层外观状况。如图 6a)、6b), 人字门水下区存在涂层大面积严重起泡现象, 局部剥落失效, 且门体表面附着大量的淡水贻贝, 清除起泡层和生物附着层, 可见明显的白色或褐色腐蚀产物, 局部区域形成明显蚀坑, 腐蚀程度综合评定为 B 级(一般腐蚀)。对于人字门水下区, 迎水面涂层起泡等级以 5(S5)级为主, 而框架面水下区涂层起泡程度不均匀, 起泡大小等级为 S3~S5 级, 起泡密度等级为 2~5 级。结合图 2、3 可以看出, 人字门水下区涂层起泡、腐蚀面积比例显著高于水位变动区和大气区, 尤其是  $N_1$  人字门, 其迎水面大部分区域常年处于水下, 涂层起泡损伤问题最为突出, 迎水面水下区涂层损伤失效面积超过下游框架面的 4 倍。人字门水下区大多附着淡水贻贝, 不同人字门贻贝聚集密度存在差异, 总体上, 迎水面贻贝附着相对于框架面更密集。此外, 人字门水下区是历次船闸防腐维修的重点区域, 然而修补涂层的起泡现象普遍存在, 形成大量的腐蚀产物堆积, 见图 6c)、6d)。

a)  $N_3$ 人字门迎水面贻贝附着及涂层起泡

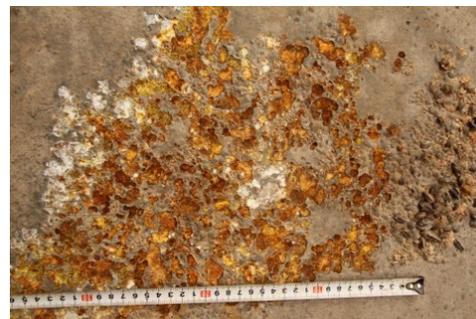
b)  $N_2$ 人字门迎水面贻贝附着腐蚀

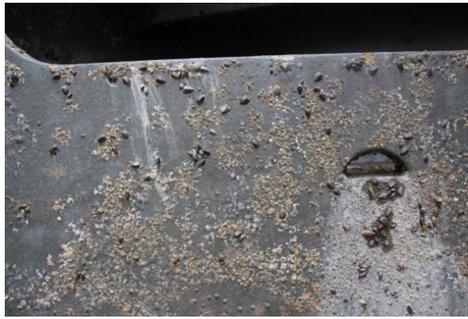
c) N<sub>4</sub>人字门框架面贻贝附着及涂层起泡

3) 人字门防腐蚀涂层使用已接近 20 年, 水位变动区和水下区涂层的零星修补已达不到长寿命腐蚀保护的使用要求。建议在入字门未出现大面积腐蚀前, 对损伤涂层进行整体维修, 并对其结合强度进行测试评价。此外, 对于入字门的水位变动区和水下区建议施加牺牲阳极阴极保护, 以延长其服役寿命。

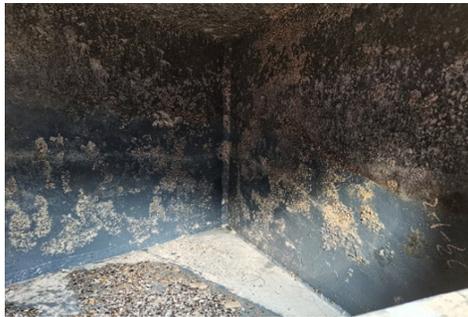
d) N<sub>6</sub>人字门框架面修补涂层起泡

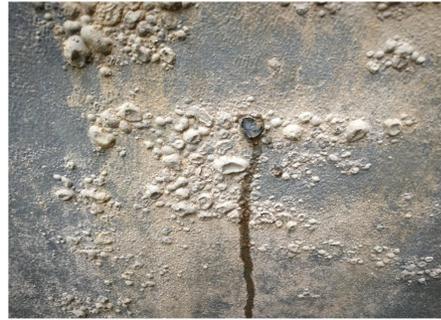
a) N<sub>1</sub>人字门涂层起泡破裂

第 1 阶段以有机涂层起泡为主, 起泡层下充满清水, 见图 7a)。由于高分子链断裂等原因, 有机涂层表面产生微缺陷,  $O_2$  和  $H_2O$  从缺陷处渗透到涂层/金属界面, 形成局部腐蚀电池。在开始阶段, 阴极区和阳极区基本处在同一位置, 阴极发生  $O_2$  的还原消耗, 产生  $OH^-$ 。由于阴极区  $O_2$  的消耗和氧原子扩散渗透腐蚀产物的难度较大, 原腐蚀区域的阴极反应停止, 阴极转移到涂层/金属界面处氧气充足的区域, 阳极反应还在界面处继续发生, 逐渐形成分离的阴极区和阳极区。为了保持界面处电中性, 阳离子向新的阴极区传输, 生成腐蚀产物, 导致涂层剥离。此时, 涂层剥离前端  $OH^-$  不断积累, pH 值升高, 这些区域在渗透压作用下吸水鼓泡, 发生涂层阴极起泡<sup>[12-13]</sup>。通常, 由于热喷涂铝层中部分铝颗粒未达到充分熔融状态, 涂层存在孔隙缺陷, 在腐蚀介质作用下缺陷处发生局部腐蚀<sup>[14-15]</sup>。

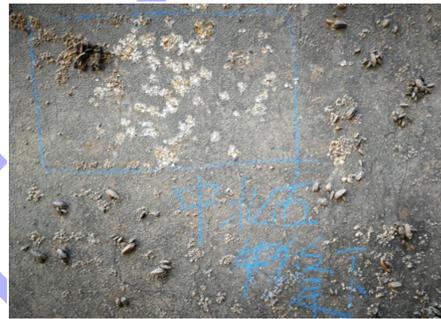
b) N<sub>5</sub>人字门起泡沫层下白色腐蚀产物堆积

第 2 阶段涂层表面处  $O_2$  供应较充分, 铝发生阳极溶解, 生成  $Al^{3+}$ , 进一步与水反应生成白色腐蚀产物  $Al(OH)_3$ , 见图 7b), 疏松的腐蚀产物加剧涂层体积膨胀、起泡, 其电化学反应为:

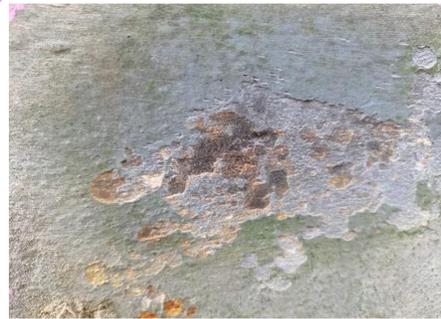
c) N<sub>2</sub>人字门钢基体腐蚀，形成蚀坑

第 3 阶段腐蚀介质渗入热喷稀土铝层/钢基体界面, 稀土铝涂层作为牺牲阳极, 对钢基体提供阴极保护。但是, 随着热喷涂稀土铝层的不断消耗, 难以对裸露钢基体形成连续的阴极保护, 局部钢基体开始发生阳极溶解, 生成褐色腐蚀产物, 逐渐形成明显的蚀坑, 见图 7c)。
