# 上海徐汇滨江老码头结构修复、加固设计

**摘要:** 以上海徐汇滨江工程东段老码头改造为例, 系统阐述老码头改造中的常规问题, 以及利用新技术、新工艺解决老码头修复、加固问题的措施。

## Repair & reinforcement design of old wharf in Shanghai Xuhui Binjiang project

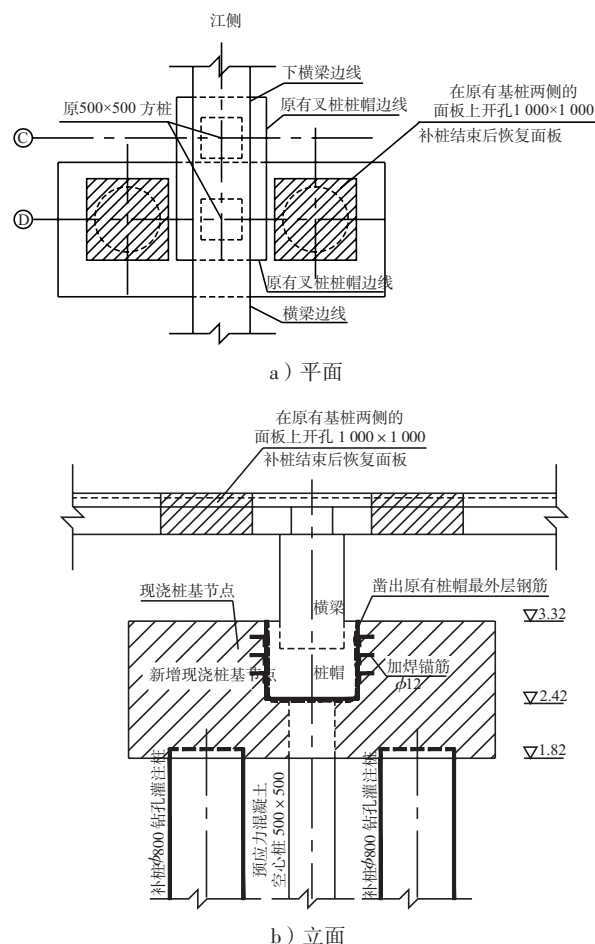
图2 Ⅲ（Ⅳ）类桩补桩及现浇桩基节点示意

#### 4.5 对基桩完整性检测为Ⅲ（Ⅳ）类桩的加固

根据JGJ 106-2003《建筑桩基检测技术规范》<sup>[5]</sup>规定，Ⅲ类桩为桩身有明显缺陷、对桩的使用有一定影响；Ⅳ类桩为严重缺陷桩或断桩<sup>[5]</sup>，该两类缺陷桩均需进行加固处理。根据检测报告，基桩的缺陷位置基本在泥面以下，因此单纯对该根桩进行加固不仅费用高且难度大，已经不适合了。设计最终考虑在Ⅲ（Ⅳ）类桩两侧各新增1根钻孔灌注桩，可以起到分担该处荷载，代替缺陷桩加固的作用。具体方法如下：在原有基桩两侧的面板上开孔，布置钻孔灌注桩，对原有的桩帽或横梁结构局部进行开凿，凿出原有横梁箍

筋，然后在原有结构上再浇筑混凝土增大桩基节点，将老桩帽或横梁包裹在内，以此对Ⅲ（Ⅳ）类桩的结构进行加固补强，最后再对凿开的面板进行恢复，新增现浇桩基节点比原桩帽或横梁低0.6 m，见图2。

在该处加固处理时，老桩帽或横梁与新增桩基节点的可靠粘结至关重要。众所周知，新老混凝土结合面易出现裂缝一直是工程上的难点，目前普遍认为其机理是相对薄弱的界面过渡区的形成，使粘结强度达不到相应整浇混凝土的强度，从而产生更多的附加应力<sup>[6]</sup>。本工程的解决方法是凿出桩帽最外层钢筋，增加L型 $\phi 12$ 锚筋与其焊接，以增加新老结构的粘结；实际上在凿出桩帽最外层钢筋的同时，也是对老结构表面进行了凿毛处理，增加了新老结合面的面积。同时，为消除老混凝土表面吸水特性对新老混凝土粘结力的影响，采用混凝土界面处理剂进行表面处理作为

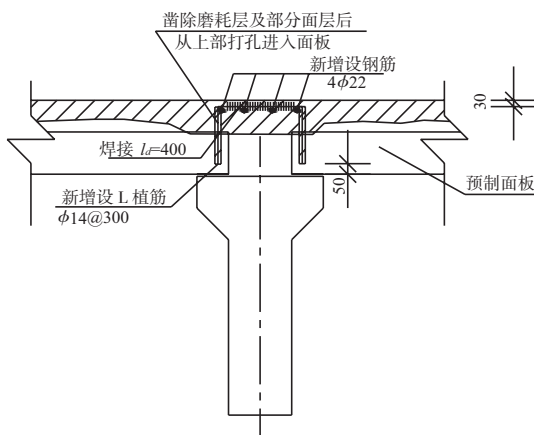
图3 纵梁梁顶受拉区增设钢筋典型结构

根据计算结果可以看出，北票码头部分纵梁因同时作用覆土堆载与人群荷载，存在不同程度的正弯矩、负弯矩和剪力不满足承载力要求的情况。

1) 对纵梁梁顶负弯矩不满足承载力要求的补强加固。

设计考虑在梁顶受拉区增设钢筋来提高梁的承载力。具体方法为：首先凿除纵梁顶磨耗层及部分面层混凝土，露出原有纵梁箍筋，在箍筋上增设纵向受拉钢筋，其次采用化学锚固技术使L型钢筋植入面板内，并用横向钢筋对L型钢相互焊接，使其形成U形箍形式，见图3。

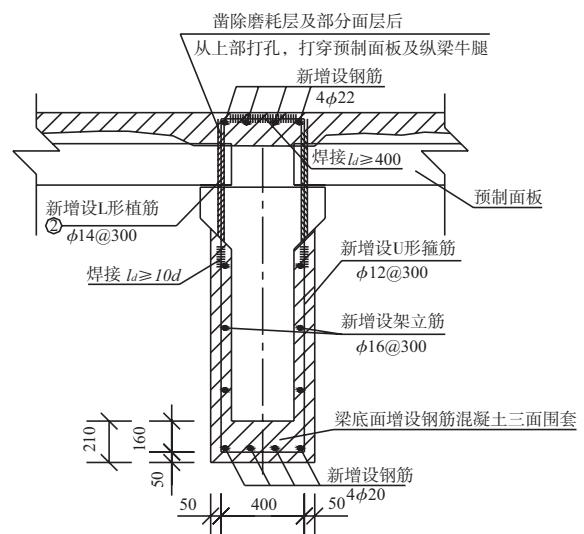
图4 纵梁梁底增设钢筋混凝土三面围套典型结构

2) 对纵梁正弯矩及剪力不满足承载力要求的补强加固。

考虑了增大截面加固法和粘贴碳纤维片材加固法2个方法进行比较。最终考虑到，由于本工程位于黄浦江边，施工时受船行波及潮流影响，碳纤维粘贴的树脂及碳纤维片材本身易受湿，受波浪冲刷，施工质量不易保证，使用期码头面下梁板每年受潮汛及台风影响引起高水位，使梁板结构浸泡水中，会影响结构耐久性。因而综合考虑施工难易程度、使用效果等方面因素，推荐了增大截面加固法。

增大截面加固法是通过增大原梁的截面面积，即在梁受拉区增厚混凝土并增设钢筋来提高梁的承载力。由于北票码头需加固纵梁主要是斜截面抗剪不满足承载力要求，因此，为了达到显著的加固效果，在梁底面采用增设钢筋混凝土三面围套，并采用胶锚式箍筋连接方式，使原纵梁与新增部分的结合面能可靠地传力、协同工作，见图4。
