长江宜宾至重庆卵石河段丁坝的坝根处理

摘要: 以关刀碛滩险为例, 分析卵石河段丁坝坝根出现水毁现象的原因, 并提出相应的修复措施。分析表明: 卵石岸坡上的坝根除采用基槽开挖的方法保证坝根嵌入原始地形外, 还应采取增加护坡或挡护体等其他措施保护坝根。

Dealing with the root of spur dike at gravel bed in Yibin-Chongqing reach of the Yangtze River

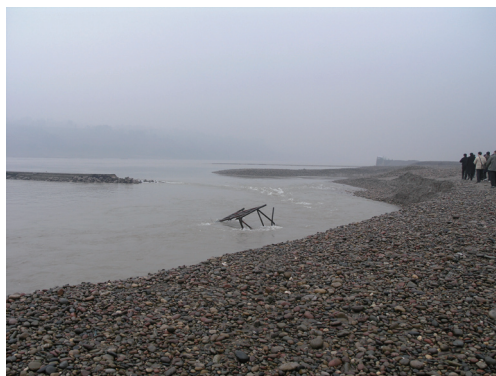
图2 关刀碛丁坝水毁实况

本工程于2005年实施完工，经过2006年洪水期后，关刀碛滩丁坝、丁顺坝的坝根以及岸线被水流冲坏（图2），在一定程度上影响到整治效果^[3]。

1) 客观原因：①当水位淹过坝顶以后，在坝根的上、下游会形成回流及螺旋流，容易起动河床质，加之坝后水深较浅，形成的水体垫层较薄，减小水流的流速有限，直接作用于河床卵石；②坝体与下游侧岸线间为水流的回流区，对河床卵石的淘刷作用较强。在上述2种不良流态作用下，对河床逐渐淘刷，形成冲刷坑，淘刷护坡坡脚，导致坡脚悬空，进而毁坏坝根。

2) 主观原因：设计和施工经验不足是导致水毁发生的重要影响因素。设计单位对关刀碛滩岸坡的稳定性估计不足，坝根嵌入岸坡卵石层后未进行岸坡维护处理，而岸坡并不全是致密稳定

的卵石层，事实上卵石层后为不稳定的沙土；另外，施工单位的经验不足，当坝根开挖后，发现坝根处岸坡不是致密稳定的卵石层后，未能意识到坝根可能会不稳，未及时向设计单位以及相关单位进行汇报，而是机械地按图施工。

针对关刀碛滩出现的问题及原因进行后分析，于2006—2007枯水期及时采取了措施对该滩进行修复。具体措施是：1) 对坝体进行修复，将坝根延长10 m；2) 对坝轴线的上下游采用混凝土压顶、抛块石和钢丝石笼的组合结构进行守护，守护结构与岸线间用卵石进行回填，回填的高程与混凝土压顶的高程一致^[4]。挡护结构的平面布置见图3，挡护结构的顶宽2 m，迎水坡为1:1.5，压顶混凝土厚0.4 m，挡护结构见图4。

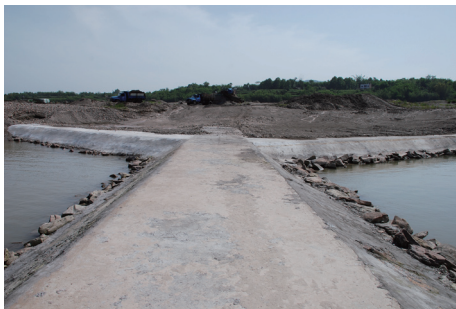
图5 关刀碛丁坝修复完好

经过1~2个水文年运行后,通过观测分析得知:关刀碛滩的整治效果达到了预期目标,具体表现在滩段水流向右岸航槽中偏移,水流归顺,特别是关刀碛碛脑向左岸方向的横流得到减弱,另外原航道较窄的关刀碛碛头处的航道水深和宽度增加,航道尺度得到保证,使得整个滩段的航道条件得到改善。且修复的坝根整治建筑物完好无缺(图5)。
