# 长洲枢纽坝下河段水沙变化及河床变形分析

**摘要:** 分析梧州水文站1955—2010年近50年的水沙系列数据及长洲枢纽建设前后2002—2011年间坝下近坝段的地形变化。结果表明: 西江径流变化相对平稳, 而来沙变化经历了3个时段, 自2003年起梧州水文站输沙量及含沙量急剧减小, 虽然其变化的时间在长洲枢纽建设前后, 但长洲枢纽的建设并非是造成坝下梧州水文站输沙量和含沙量减小的主要原因; 长洲枢纽建设前后河床的剧烈变形, 主要为河道采砂和航道升级整治所造成。

## Variation of runoff & sediment and river bed deformation below Changzhou dam

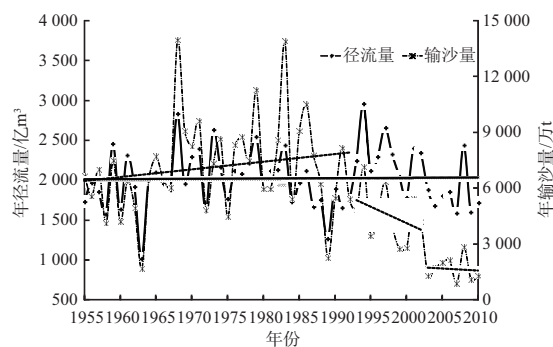
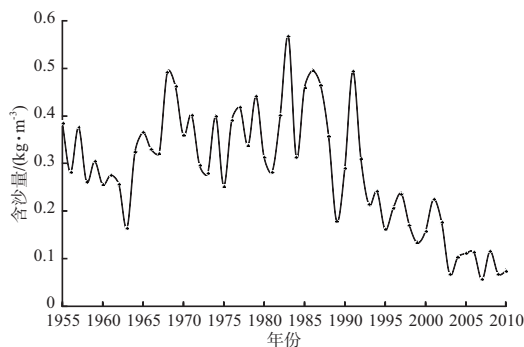
从图2和图3可见,由于受降水、流域产汇流条件、植被状况以及人类活动的影响,1955—2010年梧州水文站的年径流量和年输沙量在部分年份均存在较大的波动,但年径流量总体上变幅不大,而年输沙量和含沙量的变化大致可以分为3个阶段:1993年以前年输沙量变化相对平稳,年平均含沙量相对较高,39年间除1963年、1989年两年平均含沙量低于0.25  $\text{kg}/\text{m}^3$ 外,其余年份均高于0.25  $\text{kg}/\text{m}^3$ ;1993—2002年,输沙量的峰值逐年降低,年输沙量拟合曲线一直趋于下降,连续10年的年平均含沙量低于0.25  $\text{kg}/\text{m}^3$ ;2003—2010年,输沙量和含沙量处于较低的水平,连续8年梧州水文站的平均含沙量低于0.12  $\text{kg}/\text{m}^3$ 。

图2 1955—2010年梧州站径流量与输沙量变化

图3 1955—2010年梧州站含沙量变化

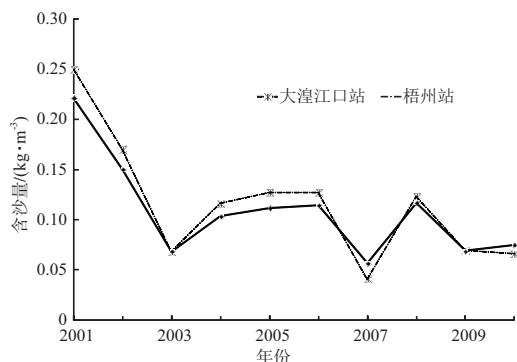
图4 2001—2010年梧州站与大湟江口站年平均含沙量比较

红水河上的这两座龙头水电站蓄水后, 向下输移的泥沙大幅减小, 造成下游含沙量锐减。长洲枢纽开工的时间虽与梧州水文站含沙量进入第3阶段的时间节点一致, 但对比大湟江口水文站(黔、郁两江汇合下游3 km)与梧州水文站的平均含沙量数据(图4)发现, 长洲枢纽上、下游河段含沙量变化具有一致性, 长洲枢纽工程的开工建设, 并不是造成随后梧州水文站(2003—2010年)来沙量减小的主要原因。

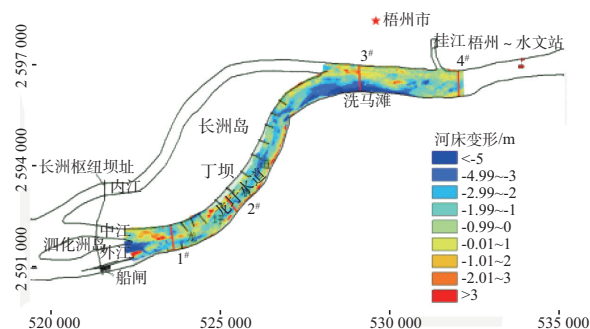
图5 2002—2011年长洲枢纽坝下近坝段河床变形分布

长洲岛右汊自坝下0.75 km起至桂江汇合口下游2 km共12.2 km河段, 河床有冲有淤, 但以冲刷为主, 该时段内河床容积共增加了1 027万m<sup>3</sup>, 河床平均降低1.22 m, 年均降低0.14 m。从河床变形的平面分布来看, 紧邻坝址下游约0.75~2.1 km, 泗化洲岛右汊外江河道冲刷下切严重, 一般冲刷3~4 m以上, 最大超过8 m, 而其左汊中江下游以淤积为主, 一般淤积在2 m以内, 最大淤积达3 m以上。坝下2.1 km至长洲尾(坝下8.7 km), 主槽普遍下切, 局部边滩有所淤积。长洲尾以下河道, 右侧边滩主要以下切为主, 尤其是洗马滩附近浅滩大幅降低, 普遍下降3~5 m, 而淤积主要

位于河道左侧。从河床变形的幅度来看, 下切区河床降低普遍超过1 m, 而淤积区普遍在1 m以内。

河床地形的横断面变化能直观地反映河床纵向变形的幅度和特点, 并可通过典型位置处河床的横断面变化, 来分析河床深泓线的变化特征。为分析长洲枢纽建成前后坝下近坝段河床的横断面变形, 选取了1<sup>#</sup>~4<sup>#</sup>共4个典型断面(图5), 分别距离坝下2.1, 4.3, 9.9, 12.8 km。

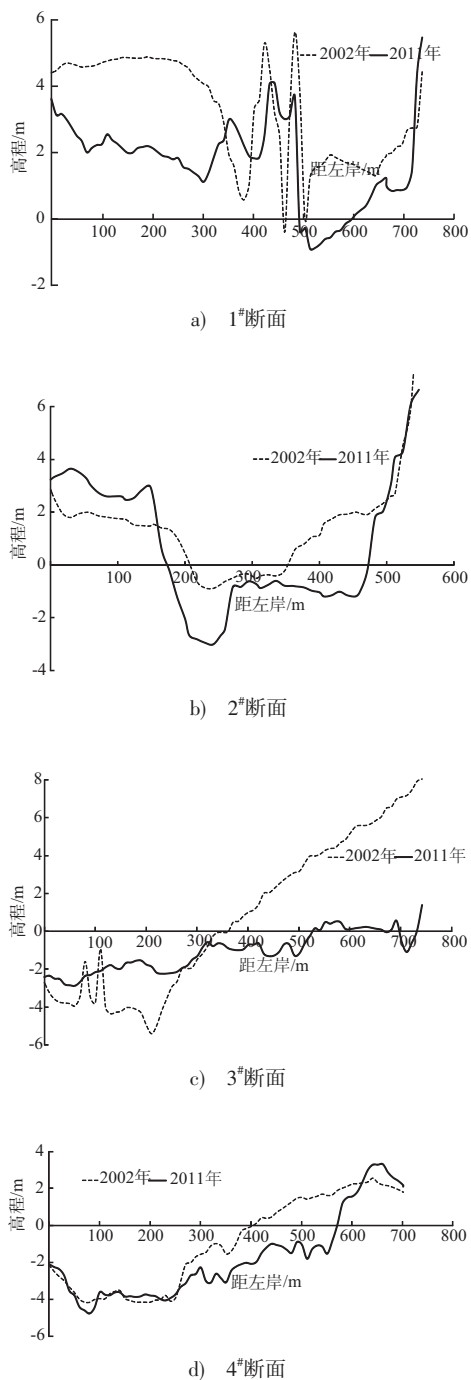
图6 2002—2011年长洲枢纽坝下近坝段河床横断面变化

长洲枢纽建成前后, 河床横断面变形以长洲尾为界, 上、下游略有不同(图6): 长洲尾以上河段, 主要表现为主槽大幅下切、边滩局部略有淤积; 长洲尾以下河段, 主槽略有淤积, 边滩大幅下切, 主槽展宽。从典型断面的深泓位置变化来看, 长洲枢纽建成前后, 主槽的位置无明显摆动, 主槽相对稳定。

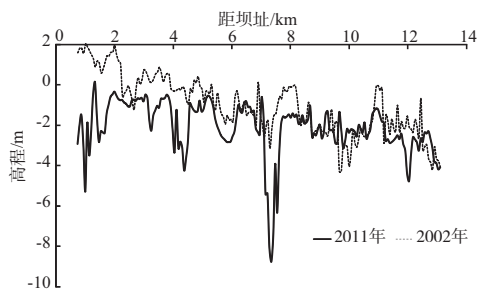
图7 2002—2011年长洲枢纽坝下河床深泓线沿程变化

坝址下游龙圩水道至桂江汇合口之间的河段, 由于龙圩水道内丁坝及长洲尾下游右岸浅滩的作用, 在长洲枢纽建成前后的2002—2011年, 该段河道深泓的平面位置无明显变化, 但深泓的纵向变形较为明显(图7)。坝下0.75~6.2 km河段, 深泓大幅降低, 在坝下1 km, 深泓最大下降超过7.3 m; 坝下6.2~7.2 km河段, 深泓纵向变形不大, 而在坝下7.2~8.3 km的长洲尾上游河段, 深泓大幅下降, 最大降低为5.6 m; 在长洲尾下游洗马滩附近河段, 深泓纵向变形幅度较小, 局部地段甚至有所淤积; 桂江汇合口下游, 深泓纵向上有升有降, 但变形幅度明显比上游要小。

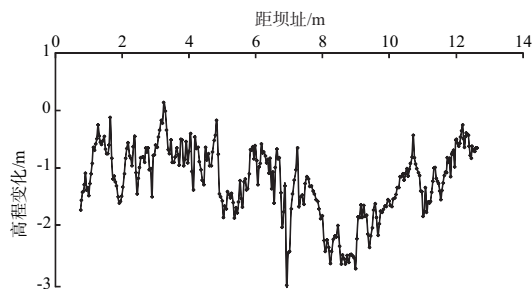
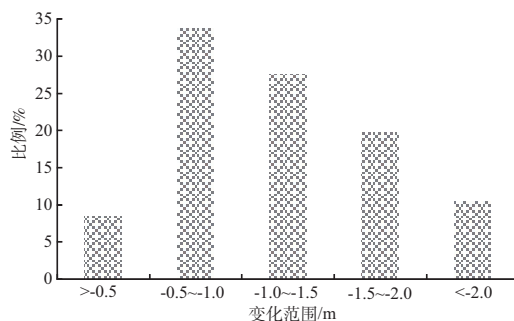
枢纽下游共布置了350个断面,统计断面平均地形沿程变化情况(图8,9)。2002—2011年,只有1个断面略有淤高,其余断面均下降,断面下降的幅度一般为0.5~2.0 m,占断面总数的81%,而小于0.5 m和大于2 m以上的断面数分别占断面总数的8.5%和10.5%,断面最大下降了3.1 km。在坝下7.8~10.1 km的洗马滩附近2.3 km河段,断面下降幅度普遍大于1.5 m,在其中下降幅度最大的1 km河段,断面普遍降低了2 m以上。

图8 2002—2011年长洲枢纽坝下河床沿程断面平均冲淤变化

图9 各冲淤范围所占比例
