## 高桩码头受损基桩修复受力体系转换新工艺

**摘要:** 通过对湛江港410<sup>#</sup>泊位被撞区域各构件受损情况的检测分析, 提出了在不破坏码头上部结构的情况下对破损的桩基础、桩帽、靠船构件等结构进行维修加固的处理新方法, 为港区的生产经营节省了大量时间, 取得了良好的经济效益和社会效益, 为类似维修加固工程提供参考。

### New technology for reinforcement stress system transform of damaged piles of piled wharf

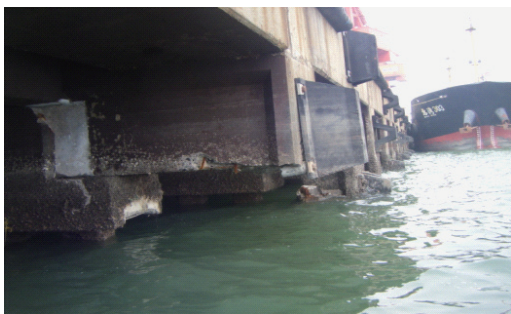
图2 码头被撞区域

湛江港(集团)股份有限公司位于广东省湛江市霞山区, 其所属第一分公司的410<sup>#</sup>和411<sup>#</sup>泊位以杂货为主, 码头结构形式为高桩梁板结构, 2个泊位全长396 m; 码头前方平台分段长度为38.4 m; 每段由7个排架组成, 排架间距6 m; 每个排架包括4根直桩和2根叉桩, 桩结构为500 mm×500 mm预应力混凝土方桩; 码头断面结构见图1。2011年12月, 410<sup>#</sup>泊位受到失控船舶的撞击, 码头结构发生部分破坏, 码头被撞受损最严重的部位在泊位中部, 距结构缝第2个排架处, 该排架前沿靠船构件已落入海水中, 其相邻的2根水平撑亦落入海水中, 最前排桩桩帽向岸侧水平位移48 cm, 其下的2根直桩受损严重, 码头被撞区域及受损构件见图2, 3。

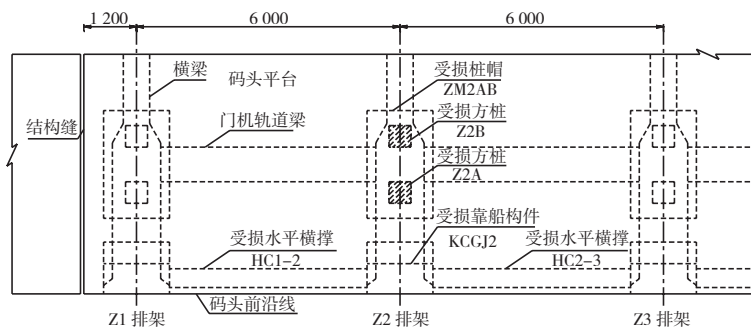
图3 构件位置

1) 码头被撞排架前排桩帽ZM2AB被撞击后向岸侧位移48 cm, 同时桩帽开裂严重, 裂缝最大宽度达70 mm, 表明桩帽严重破损。

2) 被撞排架的靠船构件KCGJ2被船撞击后落入海中, 水平撑HC1-2整体陷入泥中。水平横撑HC2-3断裂后一端挂在靠船构件KCGJ3上, 另一端没入海中。

3) 被撞排架的2根桩Z2A、Z2B自桩帽底向下约2.5 m处完全断裂。

- 1) 限制作业范围,船舶不得在受损区域内靠系泊,码头所有设备不得到达受损区域内;
- 2) 修复加固前排桩(Z2A和Z2B)及桩帽(ZM2AB);
- 3) 修复靠船构件;
- 4) 修复水平撑;
- 5) 修复其它局部破损。

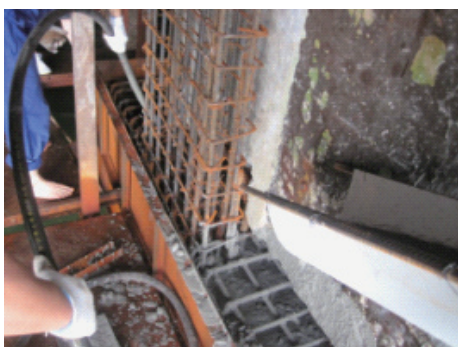
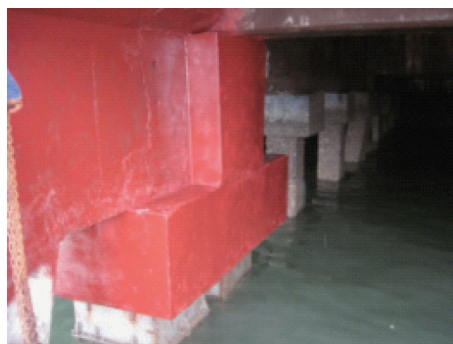
图10 桩基础及桩帽施工

9、10。当方桩受损部分凿除后对余下的桩基础进行了水下低应变检测，检测结果显示从桩顶至桩底桩身完整性较好，仍然能够满足承载力要求，保证了受损方桩在经过加固处理后满足原设计标准。

a) 桩帽混凝土浇筑

b) 完成
