# 长江上游小米滩丁坝坝根水毁成因及其防治<sup>\*</sup>

张 玉，张秀芳，王平义

## Damage cause and countermeasures of spur dike's root on Xiaomi beach in the upper reaches of the Yangtze River

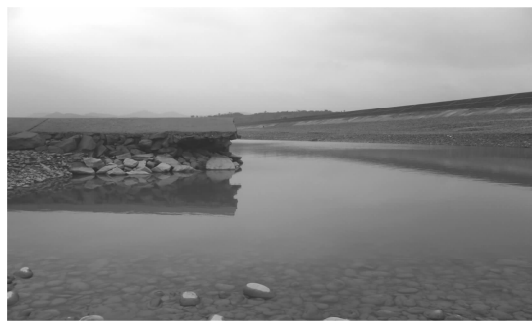
图 2 小米滩丁坝坝根水毁情况

但是,经过多年的观测发现,小米滩上、下丁坝在水流冲刷后损毁比较严重,主要表现在丁坝坝头和坝身表面局部被冲毁,部分坝脚被水流掏空呈悬空状,坝根处石块剥落较多,且坝根与

岸坡交接处被冲毁断裂,出现了 2 m 以上深的大缺口(图 2),丁坝挑流作用受到影响,水流对航槽冲刷能力逐渐降低,泥沙在下游航槽逐渐沉积形成浅滩,船舶在此易擦浅。

好处于水流冲刷的区域，受洪水的反复冲刷，坝根处的局部块石容易被洪水冲走，造成坝体块石的缺失；且在洪水退去时，坝前及坝后的泥沙将受到水流的不断淘刷作用，丁坝坝脚处易产生冲刷坑，致使局部坝体处于悬空状态。2) 由图 6 可知，河中心偏右岸区域的流速最大，往两岸逐渐减小。对于丁坝坝根的流速而言，由于突入江中的石梁束窄了该河段，导致坝根处的水流流速较正常地形河段大。而小米滩丁坝坝头及坝身处采用水泥抹面加固处理，坝根处于泥沙上，施工时未进行基础处理，因此坝根处容易被水流淘刷而下陷，且该处流速的增大会加快坝根的水毁。3) 小米滩处的丁坝坝体为整体性能较差的散抛石结构，而相比长江中游，长江上游河道较窄，水流湍急，且该处复杂的地形使水流的流态比较紊乱，坝体在水流长时间的冲刷作用下容易产生松动。在以上原因耦合作用下，久之坝根处易形成缺口，最终导致丁坝完全丧失其整治功能。

1) 坝根处为砂卵石结构的河滩段,由于其地质的不稳定性,容易使坝根被淘刷,因此最好进行地基基础处理,或者将坝根嵌入岸坡中,如有必要应进行护坡或者削坡工作。

2) 针对长江上游段河窄水急的特点,在满足经济预算的前提下,尽量避免采用散抛石丁坝,而应采用整体性能较好的混凝土丁坝,如预制的钢筋混凝土空箱作为丁坝的外表面、将散抛石块等密度较大的材料填于其中以增加丁坝的自重。

3) 此处的小米滩为“S”型的航道,洪水时期,其上游有突入江中的石梁将主流挑向对岸并冲刷对岸的岸坡,因此对建于对岸的航道整治建筑物选址时应充分考虑洪水时期水流冲刷的作用,尽量避开水流冲刷较严重区域,将丁坝建于冲刷相对较轻的地方,如水流冲刷点的下游处,从而从根本上减缓水流对坝根作用的同时也能起到丁坝应有的束水归槽作用。

4) 如丁坝的选址受地形等因素的影响,不能避开水流顶冲区,此时应对丁坝的坝根进行加固处理,如将坝根处做成八字脚弧线形式(图7),在增大其承受水流冲击力作用面积的同时,也可使水流平缓过渡到江心;或者在坝根周围采用扭王字块进行保护以防水流将坝根基石掏空,同时也可减少部分水流的冲刷力;亦可适当提高纵坡,让坝根的溢流后于坝身,这样有助于在坝根形成后坡水垫,减少坝后冲刷,有利于坝根稳定。

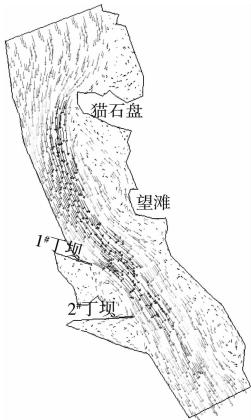
图 5 小米滩河段速度矢量图

应用 FLUENT 软件对上述几何模型进行后处理，可以得到小米滩河段速度矢量图（图 5）、小米滩河段速度分布图（图 6）。根据流场的模拟，并结合实地调研，分析认为其损毁原因如下：1) 由图 5 可以看出，洪水期时，河道的流量较大，流态比较混乱，主流归于主航槽，但由于河道左岸有猫石盘、望滩石梁突入江中，其产生的挑流作用使该河段的主流略微偏向右岸。而小米滩的两道丁坝建于右岸且距离石梁不远，坝根刚
