# 大直径 PHC 桩沉桩过程中 常见工程质量问题及对策

**摘要:** PHC 桩在沉桩过程中经常发生桩顶击碎、纵向裂缝、横向裂缝等工程质量问题。对沉桩过程中常见工程质量问题的机理进行分析, 并提出有效的应对措施。同时, 对已经发生质量问题的 PHC 桩提出修复建议。

## Common quality problems and countermeasures of large-diameter PHC piles' driving

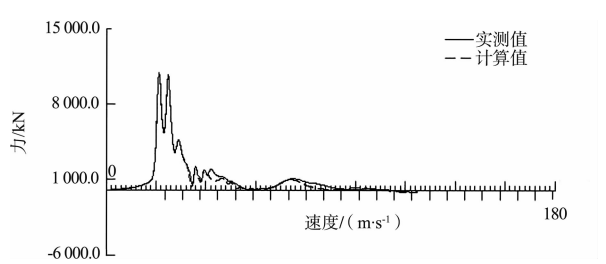
从动测的应力图<sup>[3]</sup>看 (图 1~4), 在桩顶以下 1.5~2.0 m 处应力最大, 另外根据现场观察也发现, 最先出现裂缝是桩顶以下 1.5~2 m 处, 二者基本吻合。锤击桩顶时其能量并不是同时到桩尖, 锤击能量的传递与光、电、声音一样有一个传递速度, 锤击能量以压力波的形式传递。当锤击的瞬间压力最大时, 受压长度最短, 随着向下传递, 压力逐步减少, 受压长度变长, 类似于一块石子扔在水中形成波浪, 中心点波浪高、波长短; 离中心点越远波高越小、波长越大。在 PHC 桩的桩顶结构上有一块 20 mm 厚的钢板, 张拉器通过钢板张拉固定在钢板上的钢筋, 在钢板下设置 200 mm 高的薄钢环, 作用是防止在混凝土离心成型时漏浆, 且该薄钢环在锤击时起到约束管壁向外膨胀的作用。钢环下的混凝土受的压力比桩顶下 1.5~2 m 处的压力大, 管桩外壁向外膨胀的力也大, 由于顶面受钢环内混凝土的约束, 所以并没有出现裂缝, 但随着锤击能向下传递, 这种约束力越来越小, 故最早出现裂缝的位置在桩顶以下 1.5~2 m 处。

图 1 实测速度和应力曲线

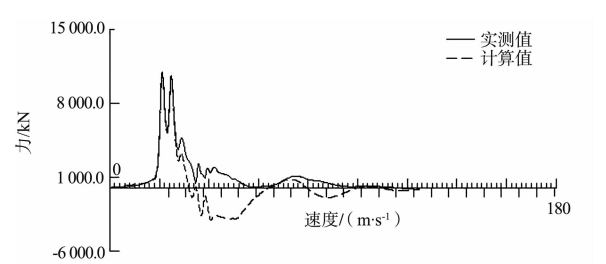
图 2 拟合力曲线

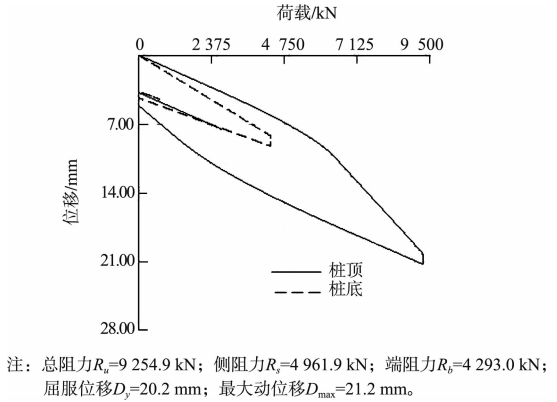
图 3 模拟静载试验的荷载-沉降 (P-S) 曲线

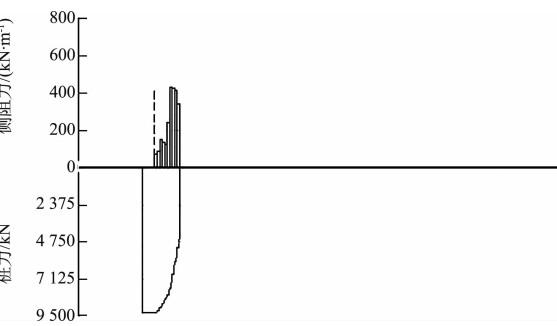
图 4 桩身侧阻力的分布

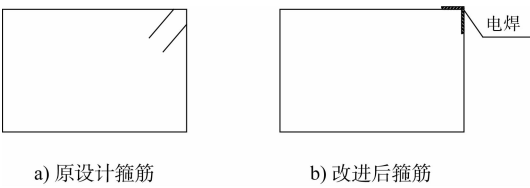
图 5 箍筋改进

预应力方桩在锤击过程中也会出现纵向裂缝。现在采取的结构处理措施为: 1) 加长桩顶实心的长度; 2) 加大桩顶以下 6~8 m 范围内箍筋的密度; 3) 箍筋由通常的弯钩改成直角钩加电焊。经改进后, 纵向裂缝大为减少。图 5 为箍筋改进示意。针对大管桩锤击过程中可能出现的纵向裂缝采取的结构处理措施为: 在大管桩桩顶增加 2 m 长掺钢纤维的管节, 既增加桩顶抗锤击力, 又加强混凝土的环向抗拉能力, 但在海水中使用须进行抗腐蚀处理。

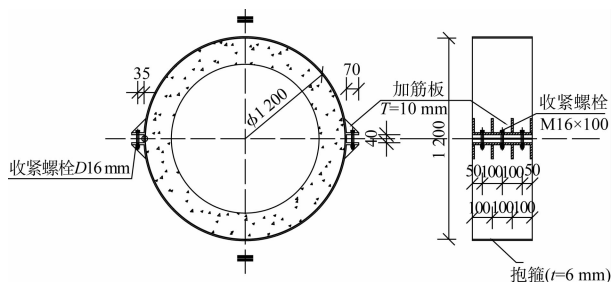
行分析, 150 mm 厚的管壁里侧受压、外侧受拉, 而箍筋位于中心即中和轴附近, 故箍筋对管节表面的混凝土的抗拉几乎没有帮助, 因此在结构上无法解决 PHC 桩抗拉的情况下, 只能从施工措施方面来解决。分析得知, 管桩的纵向裂缝是由于锤击时管桩的膨胀引起的, 因此采取措施约束其膨胀, 避免产生纵向裂缝, 方法是在 PHC 桩的桩顶加钢抱箍 (图 6)<sup>[1]</sup>。

图 6 钢抱箍

根据最先出现裂缝的位置, 在桩顶以下 1、2、3 m 处加钢抱箍。为了不影响沉桩速度, 钢抱箍在工厂出运前安装, 沉桩结束后拆除, 可反复使用。

工程实践证明, 加钢抱箍后可有效避免纵向裂缝的出现。但有一个工程加钢抱箍后仍发生纵向裂缝, 分析得知, 出现纵向裂缝的原因是: 钢抱箍在锤击震动下, 螺帽松动了。为避免上述情况的发生, 对钢抱箍的螺帽进行改进: 加长螺栓, 用 2 个螺帽, 螺帽与钢板、螺帽与螺帽之间放置橡胶垫圈防止松动, 改进后在沉桩时纵向裂缝再没有发生过。

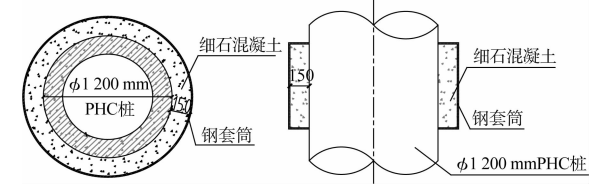
图 7 泥面以上桩身的修复

- 1) 针对泥面以上裂缝的修复,在桩身上加一个钢套筒,钢套筒与桩身的间隙为 150 mm,内灌细石混凝土(图 7)。
