景洪水力式升船机首次大修实践

摘要：针对水力式升船机的特点和运行中存在的主要问题，制定科学的工作方案和严格的质量控制措施，完成了景洪水力式升船机首次大修。在开展金属结构、机电、电气等专业常规项目检修的同时，重点检修了水力式升船机特有水力驱动系统。研究提出一种更加安全、科学的船厢锁定和解锁方式，并掌握了同步轴扭矩超标处理方法，解决了扭矩超标停机问题。通过首次大修，设备设施整体技术状态得到大幅改善，并积累了丰富经验，为水力式升船机检修规程编制奠定了基础。

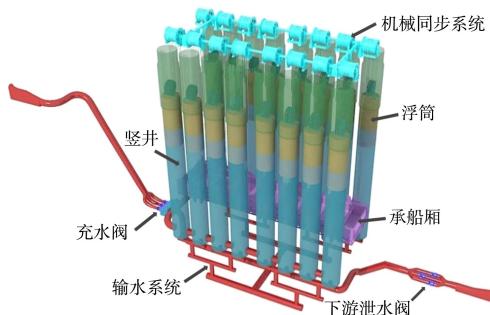
水力式升船机是一种新型升船机，景洪水力式升船机的建成在我国乃至世界高坝通航发展史上均具有里程碑式的意义^[1]。水力式升船机是采用水能作为驱动力，在众多设备设施方面与传统电力驱动升船机存在很大差异^[2]。景洪水力式升船机主要包括水工建筑物、水力驱动系统、机械同步系统、钢丝绳与浮筒平衡重系统、承船厢及其设备、运行监控系统等^[3](图1)，其中独特的水

图1 景洪水力式升船机系统组成

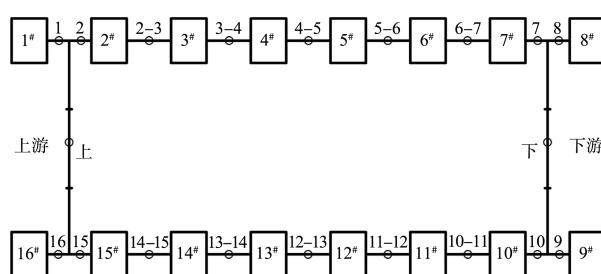
升船机同步轴配置有一套扭矩监测系统，共布置 12 个扭矩监测点，其中 1#~16# 为 16 个卷筒，卷筒间为同步轴，左侧 2#~7# 卷筒间和右侧 10#~15# 卷筒间分别布置 5 个扭矩测点，上下游横轴各布置 1 个测点。为了判断扭矩传感器是否存在故障，安装 1 套临时扭矩测试系统，采用传统应变测试方法在所有同步轴上布置扭矩应变计，共 20 个测点，其中 12 个与监测点相同，另在四角增加 8 个测点(图 2)。通过扭矩测试结果对比，对扭矩监测系统进行校验。

图 2 扭矩测点布置

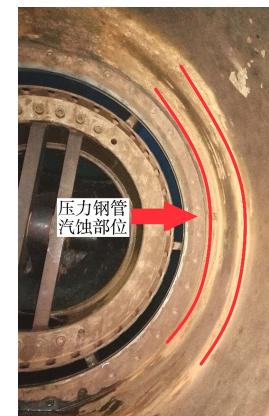
- 1) 重点进行上闸首工作小门检修。更换水封，并调整水封压缩量；发现小门两侧滑道存在不同变形，小门动作时摩擦力不均匀，因涉及工作大门本体，仅对表面进行打磨。调试后小门卡涩现象有所减轻，运行情况仍须关注。
- 2) 重点检查输水管路，输水压力管道焊缝腐蚀较为严重，对腐蚀部位进行清除和补焊处理；泄水阀门后压力短管存在一定汽蚀破坏，最大蚀坑深度为 3~4 mm(图 4)，对其进行补焊打磨处理；充泄水阀门存在个别汽蚀点(图 5)是阀门出现渗漏的主要原因。由于阀门本体为球墨铸铁，可焊性较差，且环境温度、湿度不能保证焊接质量，因此未进行补焊处理，采用金属修补剂进行填充、修型，在后续检修中需要加强检查。

图 4 压力钢管汽蚀

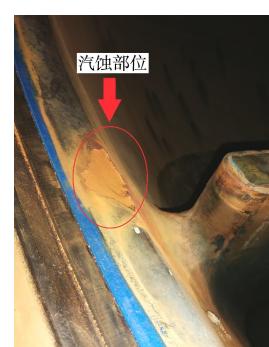
图 5 充泄水阀门汽蚀

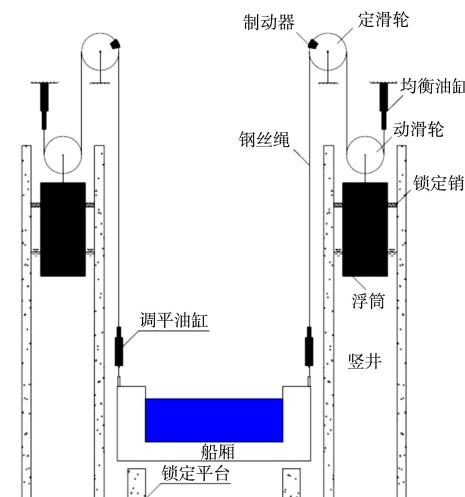
水力式升船机大修过程需要对船厢和浮筒进行锁定与解锁。船厢锁定是将厢体落到船厢池内6个锁定平台上, 浮筒是采用4个对称布置的锁定销锁定, 锁定与解锁过程见图6。关于水力式升船

图6 锁定与解锁

机承船厢解锁方式, 无相关经验可供参考。在前期调试过程中, 曾采用先锁定船厢再锁定浮筒、先锁定浮筒再锁定船厢2种锁定方式, 解锁过程相反。实测资料表明, 2种方式所引起的同步轴扭矩都很大, 最大达 $350\text{ kN}\cdot\text{m}$, 已远超其运行控制值 $190\text{ kN}\cdot\text{m}$ 。尽管没有造成同步轴破坏, 但对其结构会造成一定损伤, 存在很大的安全风险, 所以2种方式都不可取。因此, 在本次大修中, 采用一种更加安全、科学的锁定和解锁方式。以船厢解锁为例, 其步骤如下: 1) 在制动器上闸的情况下, 向竖井充水, 直至浮筒在水体浮力作用下浮起, 退回所有浮筒的锁定轴销, 使浮筒解锁; 2) 同步收缩船厢上所有吊点处的调平油缸, 拉动船厢向上移动, 直至船厢完全脱离锁定平台; 3) 利用调平油缸对船厢进行调平, 使船厢达到水平状态, 所有调平油缸的油压一致; 4) 通过竖井泄水驱动浮筒缓慢向下运动, 逐渐增大浮筒侧钢丝绳拉力, 当浮筒侧钢丝绳对卷筒的拉力与船厢侧钢丝绳对卷筒的拉力相等时停止泄水, 此时卷筒两侧钢丝绳拉力相等; 5) 制动器松闸, 实现船厢解锁, 因卷筒两侧受力平衡, 卷筒不会发生同步转动或相对扭转, 同步轴仅出现很小的扭矩。大修过程船厢解锁产生的最大扭矩在 $50\text{ kN}\cdot\text{m}$ 内, 与旧解锁方式相比, 扭矩值显著降低, 达到很好的效果(图7)。

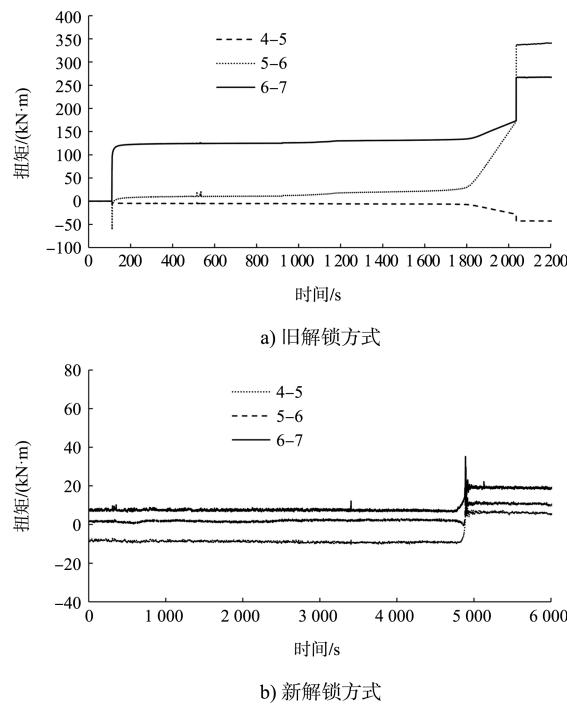
图 7 新、旧解锁方式同步轴扭矩

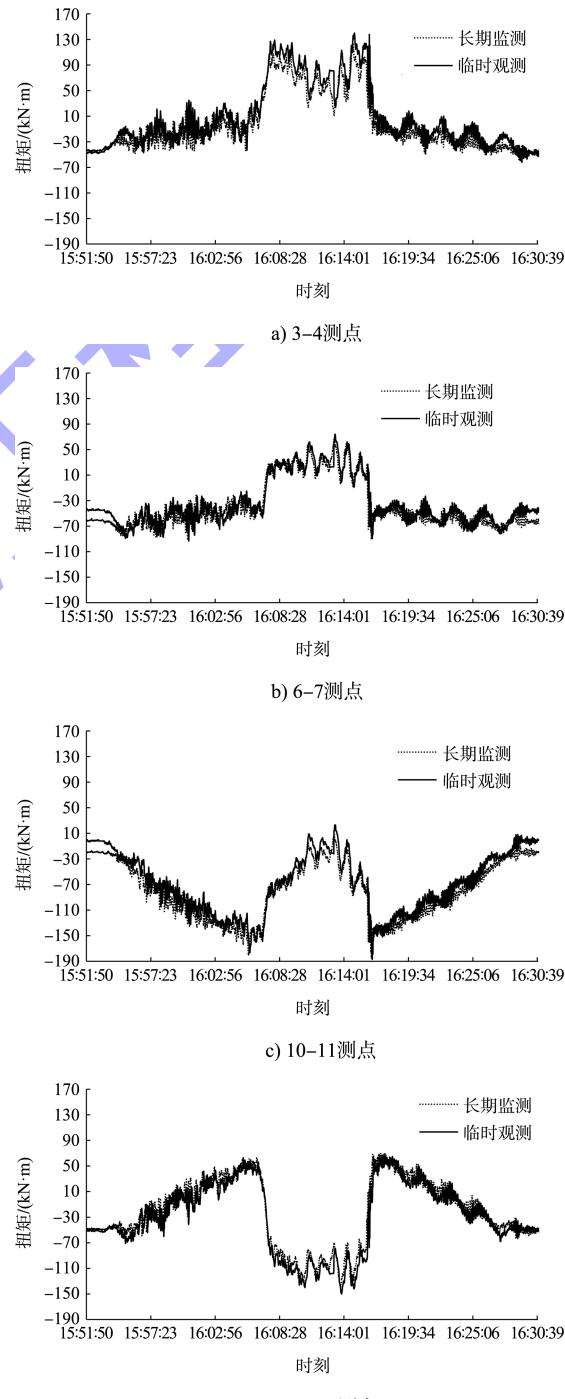
检修中重点比较长期监测系统与临时观测扭矩数据变化规律及幅值，以船厢下行入水、出水上行全过程为例，两套系统扭矩测量值对比发现，临时观测值与长期监测值变化规律和幅值总体一致，呈现与试运行初期相同的收敛、稳定特性，部分扭矩变化过程线对比见图 8，表明长期监测扭矩的变化值是可信的，传感器能真实反映扭矩变化，但对扭矩监测传感器是否存在零漂尚不能判断。

图 8 部分同步轴扭矩对比

在确定扭矩传感器能正常响应扭矩变化后，需要对传感器进行零点标定，检验传感器是否存在零漂。针对现场传感器标定难题，研究提出行之有效的标定方法：在船厢和浮筒均锁定、同步轴没有负载的情况下，放松每根同步轴的法兰螺栓，使同步轴扭矩完全释放，即扭矩为 0，若扭矩监测值不为 0，则存在零漂，进行清零处理，然后

再收紧同步轴法兰螺栓。在对现场同步轴释放扭矩后，发现部分扭矩监测值不为 0，说明扭矩传感器存在漂移，进而对全部传感器进行了重新标定。本次大修后，升船机全过程运行同步轴扭矩均未超标，扭矩长期监测问题得到解决。大修前后升船机运行特性与试通航初期一致，试通航期间升船机运行特性无明显变化。
