# 华南滨海环境下硅烷浸渍混凝土 长期防腐性能研究<sup>\*</sup>

**摘要:** 华南滨海高温、高湿、高盐环境下钢筋混凝土结构易发生由氯盐侵蚀引发的钢筋腐蚀、保护层开裂等耐久性问题, 硅烷浸渍技术通过在混凝土表面形成疏水结构能够有效降低氯离子在混凝土中扩散深度, 从而延长结构物服役寿命。但是, 现有研究大部分是基于室内加速试验或短期野外暴露试验, 对于华南滨海实况环境下硅烷浸渍混凝土长期防腐性能缺乏报道。采用吸水率测试、腐蚀电化学等方法系统研究华南滨海某硅烷浸渍混凝土结构工程服役 12 a 的防腐性能。结果显示: 硅烷浸渍混凝土在服役期内外观致密、完整, 表面疏水能力随服役龄期延长而略有下降; 硅烷浸渍疏水层能够降低混凝土中氯离子侵蚀速度而使钢筋长期保持强钝化状态, 可延长混凝土结构耐久性服役寿命。

## Long-term corrosion protection of silane impregnated concrete under marine environment in South China

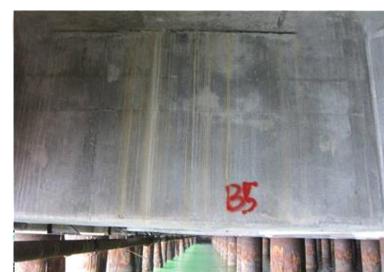
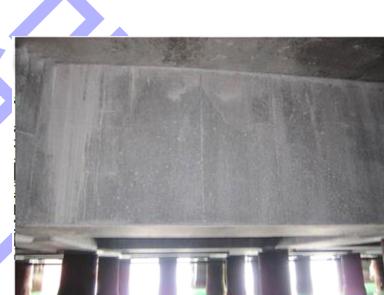
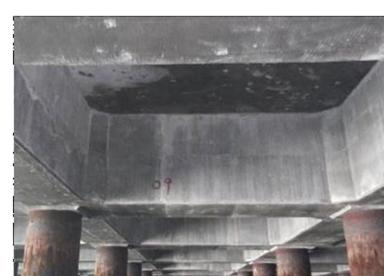
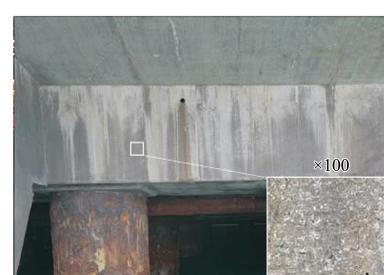
图 1 某码头硅烷浸渍横、纵梁服役 6 和 12 a 后外观状况

图 1 为混凝土结构横、纵梁在服役 6 a 和 12 a 后的表面形貌。如图 1a) 和 b) 所示, 硅烷浸渍混凝土结构表面完整、光滑、致密, 呈深灰色, 无裂纹或麻点等缺陷。服役 12 a 后, 混凝土结构仍保持原结构状态, 纵、横梁与面板及钢管桩之间无位错、裂缝等荷载缺陷, 见图 1c) 和 d), 混凝

土表面进一步放大可以看到, 混凝土表面无微观裂纹。混凝土外观颜色随服役龄期延长未发生显著变化。此外, 除了结构物表面观察到由浪溅流水导致的水渍痕迹外, 所有混凝土结构外观均未发现渗水、锈迹、锈裂现象。

a) 横梁服役 6 a

b) 纵梁服役 6 a

c) 横梁服役 12 a

d) 纵梁服役 12 a

1) 长期海洋实况环境下硅烷浸渍混凝土结构外观致密、完整、无裂纹, 混凝土表面疏水效果随服役龄期增加而下降, 但得益于硅烷较强的渗透性能, 混凝土结构整体仍具有较低的吸水率。

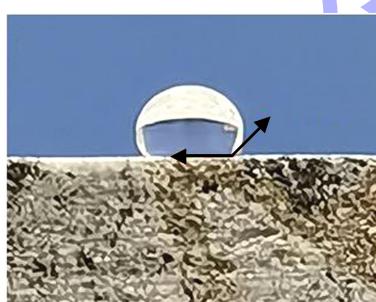
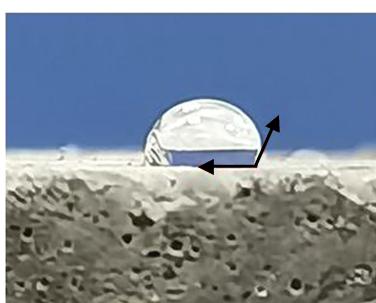
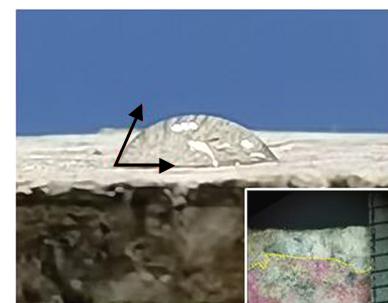
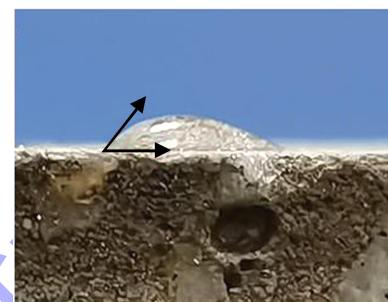
图 2 不同服役龄期硅烷浸渍混凝土接触角测试

氯离子的传输通道。首先对不同服役龄期下硅烷浸渍混凝土进行接触角测试, 查看硅烷表面防护效果。如图 2 所示, 初始状态下, 混凝土表面液珠呈椭球状, 接触角高达  $135^\circ$ , 表明硅烷浸渍混凝土表面具有较强的疏水效果。随着服役龄期延长至 6 a, 混凝土表面疏水效果略有下降, 接触角为  $113^\circ$ , 但是混凝土表面仍保持较好的疏水能力。12 a 服役龄期后, 混凝土表面疏水性能显著下降, 接触角小于  $90^\circ$ , 已经由疏水结构退化为亲水结构, 与同龄期空白混凝土试验样品接触角相当。接触角测试结果能够直接反映混凝土表面微纳米级范围内的亲水、疏水性, 但是无法证明混凝土结构内部硅烷是否失效(一般硅烷在混凝土中有效浸渍深度为 3~5 mm)。为了验证硅烷浸渍的有效性, 进一步采用吸水率试验对于不同龄期硅烷浸渍混凝土结构的整体疏水性能进行测试评估。从表 3 可知, 在初始阶段硅烷浸渍混凝土吸水率仅为空白样品的 5%, 有机硅烷显著降低了混凝土的吸水率。随着服役龄期延长, 硅烷浸渍混凝土吸水率略有增长, 但是与同龄期的空白样品相比仍具有较低的吸水性能。综合接触角与吸水率测试结果可知, 在海洋实况环境服役 12 a 后, 有机硅烷材料在混凝土表面的有效防腐周期已结束, 但硅烷浸渍混凝土内部整体结构仍具有良好的抗海水侵蚀性能。

a) 服役0 a, 接触角 $135^\circ$

b) 服役6 a, 接触角 $113^\circ$

c) 服役12 a, 接触角 $67^\circ$

d) 无硅烷浸渍, 服役12 a, 接触角 $52^\circ$

离子含量已超过临界锈蚀浓度。硅烷浸渍混凝土中氯离子含量也随服役龄期延长而增加。根据接触角测试结果可知, 在服役 12 a 后硅烷浸渍混凝土表面已失去疏水效果, 因此在表层 10 mm 以内氯离子含量较高。随着保护层深度增加氯离子浓

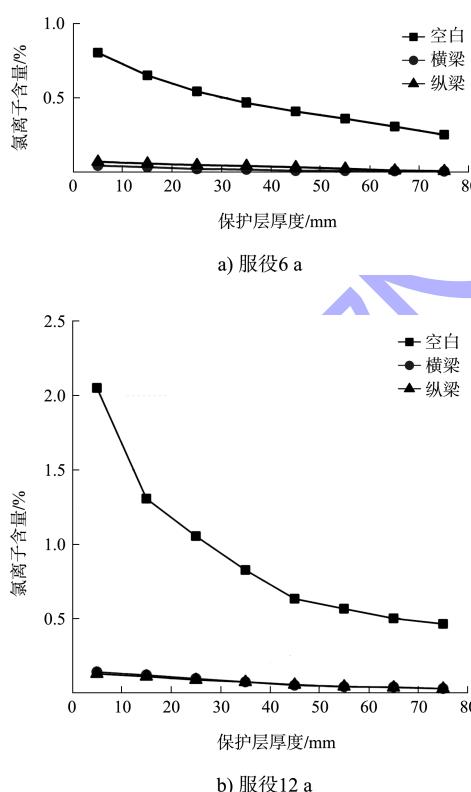
图 3 不同服役龄期纵梁和横梁构件氯离子含量分布

海洋环境下引发混凝土中钢筋锈蚀的主因是氯离子侵蚀, 因此混凝土保护层中氯离子分布情况是评估硅烷防腐性能的关键参数。表 4 和图 3 为不同服役龄期硅烷浸渍混凝土及空白混凝土保护层中氯离子分布情况。在服役 6 a 之后, 空白混凝土表层 20 mm 范围之内氯离子含量已超过海洋浪溅区引发钢筋锈蚀的临界氯离子浓度(0.06%)。随着测试深度的增加混凝土中氯离子含量逐渐降低, 深度 60 mm 以上时氯离子含量测试值与初始氯离子含量接近。对于硅烷浸渍混凝土, 得益于表面硅烷材料较好的疏水性能, 混凝土保护层各个深度氯离子含量仅为空白样品的一半。另外, 混凝土表层(10 mm 以内)氯离子含量略高的主要原因是混凝土表面在浪溅区干湿循环作用下, 部分海水蒸发导致氯盐析出, 并非氯离子扩散。当服役龄期到 12 a 时, 空白混凝土不同保护层深度中氯离子含量提高 1 倍, 在 30~40 mm 范围内氯

度下降。从图 3b) 可以看出, 对于硅烷浸渍混凝土材料, 氯离子有效扩散范围在 0~40 mm, 具备引发钢筋锈蚀的氯离子浓度仅处于 0~20 mm 范围。与空白混凝土样品相比, 硅烷浸渍显著降低了海水及氯离子扩散速度。

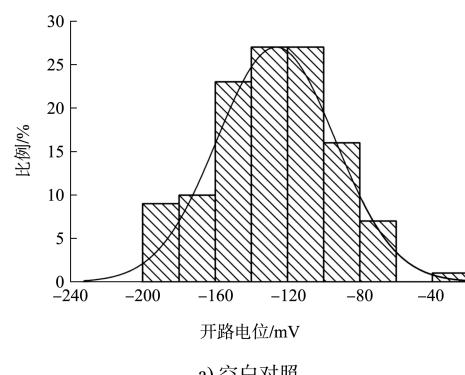
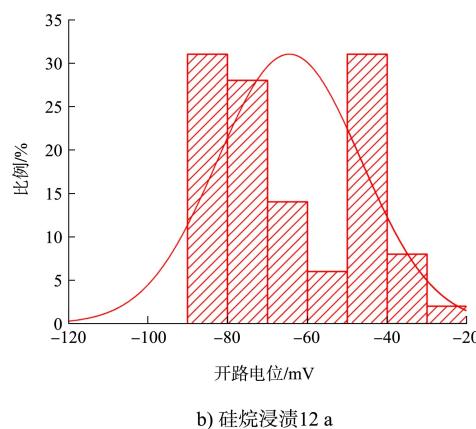
图4 服役12 a后硅烷浸渍混凝土中钢筋腐蚀电位数据分布

图 4 为在海洋实况环境下服役 12 a 后硅烷浸渍混凝土与空白混凝土中钢筋腐蚀电位数据分布。空

白混凝土在氯离子侵蚀作用下电阻率下降, 导致钢筋开路电位略向负向偏移, 但所有测试数据值仍高于-200 mV, 其中大部分数值在-160~-80 mV 范围之间, 说明空白混凝土中钢筋腐蚀风险较低, 钢筋腐蚀电位结果与空白混凝土氯离子测试结果一致, 见图 4a)。与空白混凝土钢筋相对, 硅烷浸渍混凝土中所测钢筋电位更正。120 个测试数据均高于-95 mV, 电位测试数据显示硅烷浸渍混凝土中钢筋表面钝化膜仍保持浇筑之后的完整致密状态, 较强的钢筋钝化状态说明硅烷浸渍技术能够有效提升海洋环境下钢筋混凝土结构耐腐蚀性能, 见图 4b)。

注: 开路电位是以硫酸铜参比电极作为测试的钢筋电位值。

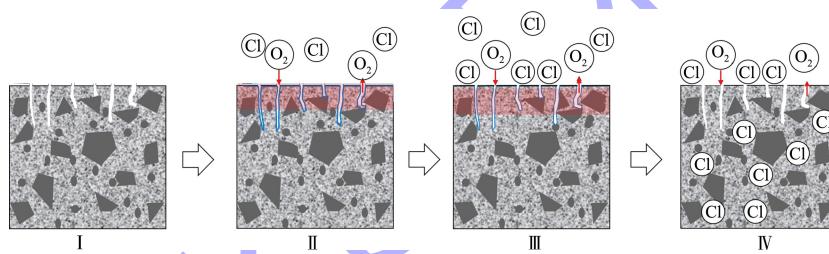
图5 硅烷浸渍混凝土腐蚀防护与失效机理

海洋环境下硅烷浸渍混凝土结构腐蚀防护机理主要从2个方面起作用: 1) 硅烷作为一种有机

疏水材料, 在混凝土表层微纳米范围内吸附形成疏水层, 作为第一屏障阻隔海水中氯离子侵蚀; 2) 硅烷具有较好的渗透性, 在混凝土表层以下3~5 mm范围内均可以形成疏水隔离层。混凝土在硅烷内-外双重防护下, 在服役初期表现良好的抗氯盐侵蚀性(图5第Ⅱ阶段)。当硅烷浸渍混凝土在一定服役龄期后, 表层微纳米疏水层在阳光曝晒及海浪撞击作用下逐渐退化, 但是由于表层3~5 mm范围的硅烷与混凝土融为一体, 因此所形成的疏水隔离层并未受到影响, 仍可阻挡海水及氯盐侵蚀(图5第Ⅲ阶段), 即表现为混凝土表面接触角虽然降低但整体吸水率仍保持较低水平。在进一步延长服役龄期时, 混凝土内部硅烷疏水隔离层性能逐渐下降, 直至硅烷内-外双重屏障完全失效, 氯离子侵蚀引发钢筋锈蚀(图5第Ⅳ阶段)。
