交通基础设施腐蚀的现状^{*}

摘要: 针对码头、桥梁等交通基础设施的腐蚀防护问题, 收集、整理大量的数据, 分析阐述了国内外码头、公路桥梁等交通基础设施腐蚀防护的基本情况和成本投入。调研结果表明: 交通基础设施的腐蚀成本巨大, 采用先进腐蚀防护技术、提升主动腐蚀防护意识可以显著降低腐蚀成本。该结论对于交通基础设施腐蚀防护工作的宏观分析、统筹规划、项目方案设计及实施具有积极意义。

Current situation of corrosion of transportation infrastructure

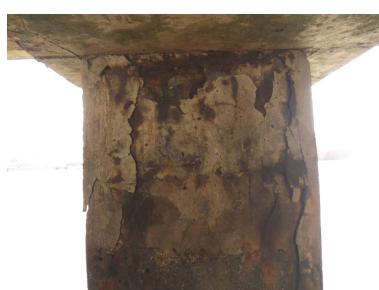
a) 混凝土桩基保护层脱落

我国交通运输部曾针对不同区域、不同建设年代的沿海码头组织了多次调查工作，部分码头腐蚀情况见图 1。调查的区域包括华南、华东以及

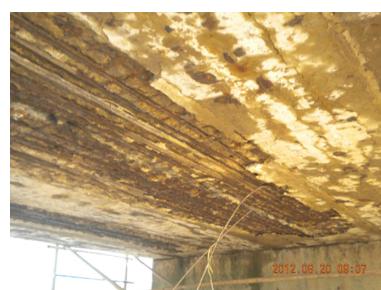
b) 梁板底部钢筋锈蚀

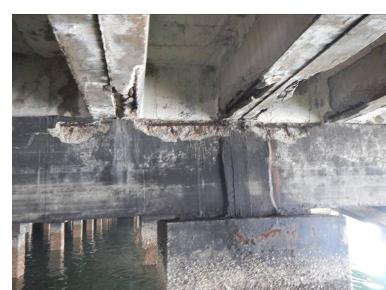
c) 纵梁底部开裂

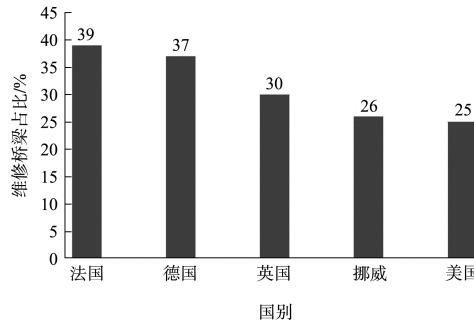
图2 国外部分国家维修桥梁占比

目前,发达国家的桥梁已进入维护高峰期,需维修桥梁占比达到25%~39%,见图2。国际上普遍关注的桥梁问题包括结构损伤、功能退化以及承载力不足等。

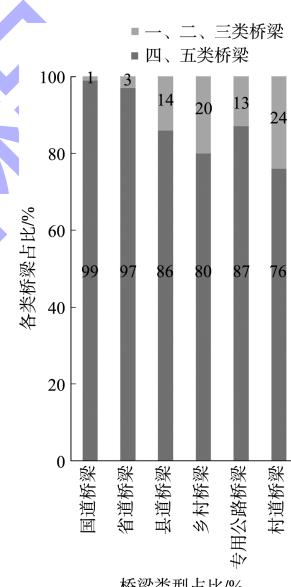
图3 我国公路桥梁技术状况调查

调研结果表明:随着道路行政等级的提升,四、五类桥梁占比从24%减少到1%。在所有调查桥梁中,四、五类桥梁(需维修加固桥梁)占比14.21%。

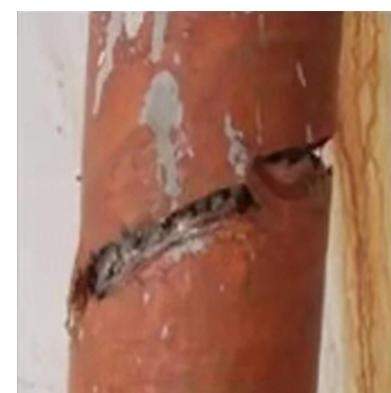
a) PE护套开裂

桥梁腐蚀中,拉吊体系腐蚀是重点问题。拉吊体系主要的腐蚀现象有:PE护套开裂、防水罩失效、锚头进水和拉索锈蚀断裂等,见图4。

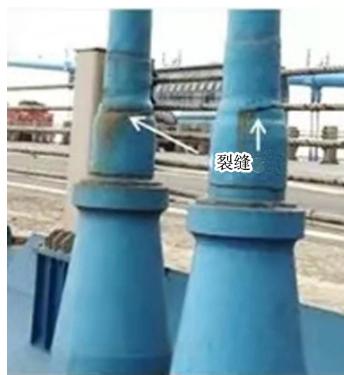
b) 防水罩失效锚头进水

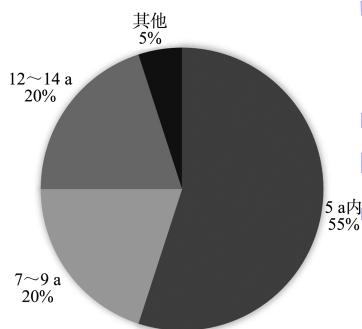
图 5 桥梁拉吊体系腐蚀发生年份

根据拉吊体系桥梁的调查统计数据, 更换桥梁吊杆多发生在通车后 5~16 a, 平均使用寿命 11.8 a, 远低于吊杆 20 a 的设计使用寿命, 见图 5。

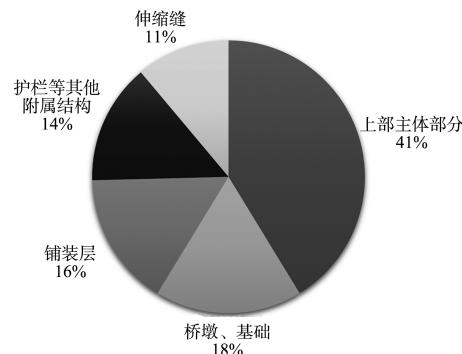
图 6 海水潮汐区和浪溅区桥梁的损害部位统计

梁式体系和其他体系中桥墩、桥梁和桥塔等部位的钢筋混凝土腐蚀问题也较为严重。混凝土的腐蚀现象主要有混凝土保护层剥落和钢筋锈蚀, 我国东部沿海地区位于水位变动区、浪溅区的墩柱腐蚀现象最为严重^[19]。桥梁钢筋混凝土的腐蚀会严重影响桥梁的耐久性, 降低其使用年限。根据 2004 年对东南沿海公路桥梁耐久性调查发现, 梁式体系的主梁和支座等上部结构的耐久性损害占总体损害的比重最大, 桥墩、基础等下部结构的耐久性损害比重位居第二^[20], 图 6 为海水潮汐区和浪溅区桥梁的损害部位统计。

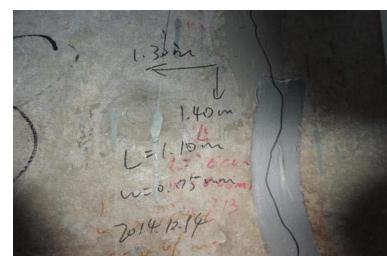
a) 桥梁索塔出现竖向裂缝1

广东省珠海市 1995 年建成通车的海燕大桥在 2003 年的养护中发现其桥墩混凝土剥离、混凝土钢筋锈蚀胀裂、箍筋已断落丧失作用; 2002 年竣工的灵昆大桥在投入使用的第 5 a 维护检测时, 桥墩已出现较为严重的混凝土脱落及钢筋锈蚀问题; 天津滨海盐渍地的 3 座排架墩桥在投入使用 8~10 a 已出现墩柱混凝土脱落、钢筋腐蚀的问题, 桥梁被迫重建; 2016 年舟山某跨海大桥调研中发现部分混凝土索塔、箱梁、锚碇等结构出现病害, 见图 7。

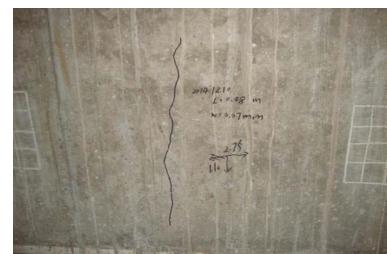
b) 桥梁索塔出现竖向裂缝2

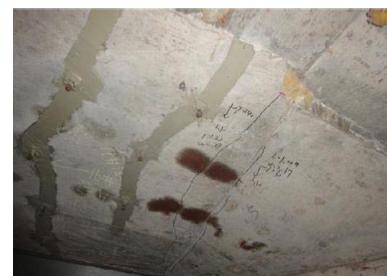
c) 桥梁钢混结合段处混凝土箱梁裂缝

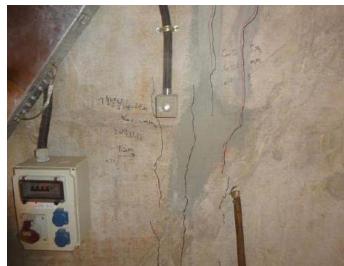
d) 桥梁锚碇混凝土结构裂缝

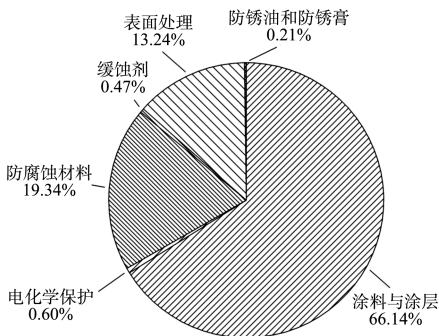
图 8 2014 年腐蚀成本分析

研究”项目中提出，2014 年我国腐蚀成本(包括直接和间接成本)约为 21 278.2 亿元，约占当年国内生产总值(GDP)的 3.34%。从防腐技术统计口径，各类技术的腐蚀成本比例见图 8。

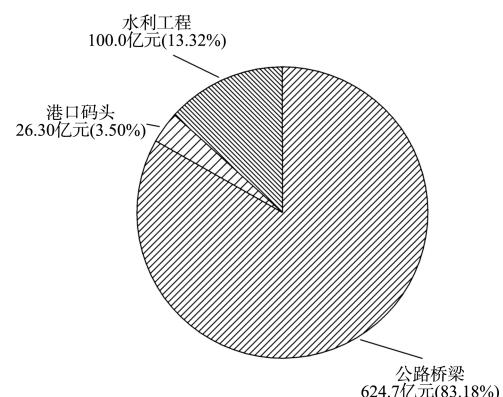
图 9 基础设施领域成本分析

“我国腐蚀状况及控制战略研究”项目对 2014 年基础设施防腐蚀总成本(包括新建基础设施的防腐蚀费用和老旧基础设施的维护费用)测算为 814.5 亿元，占各行业防腐蚀总成本的 7%。其中公路桥梁防腐蚀成本 624.7 亿元、港口码头防腐蚀成本总计 26.3 亿元，见图 9。据 2014 年交通行业发展统计公报，当年公路建设投资 15 460.94 亿元和水运建设投资 1 459.98 亿元，公路桥梁腐蚀成本占当年公路桥梁行业建设投资总额的 4.0%，港口码头腐蚀成本占当年水运行业建设投资总额的 1.8%。

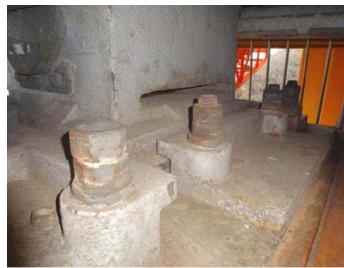
a) 桥梁支座螺栓锈蚀

里程养护费用约为 215 万元/(a·km), 其中路基路面养护费用约占比 60%, 其他桥梁、涵洞、隧道的结构、机电等养护费用大部分与腐蚀等耐久性维护相关, 约占比 40%。其中, 西堠门大桥是我国最长的悬索桥, 主跨 1 650 m, 其养护项目中大部分与腐蚀防护相关。图 10 为西堠门大桥构件腐蚀情况, 表 7 为 2015 年西堠门大桥腐蚀状态年度常规检测病害情况, 表 8 为西堠门大桥构件养护规划情况。

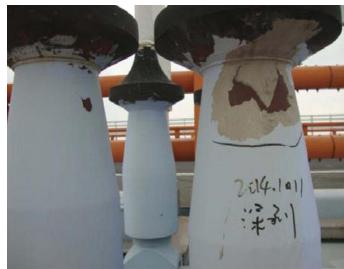
b) 吊索防腐涂装劣化
