土福湾赤岭岸线沙滩修复技术探讨

摘要: 针对拦沙结构物优化问题, 以土福湾赤岭岸线修复工程为例, 分析了缩短拦沙堤长度而不影响航道的可行性。岸滩采用滩肩补沙方式, 缩短拦沙堤长度至 150 m, 允许沙子绕过拦沙堤进入备用蓄沙池。实地检验近 2 年, 期间遭受多场台风侵袭, 尤其是 2020 年下半年台风组团影响, 方案经受住了考验, 证明设计效果良好。旁通输沙方案也节省了投资。研究表明, 适当缩短拦沙构筑物也有可能达到预期成果, 为类似沙滩养护工程带来新的启示。

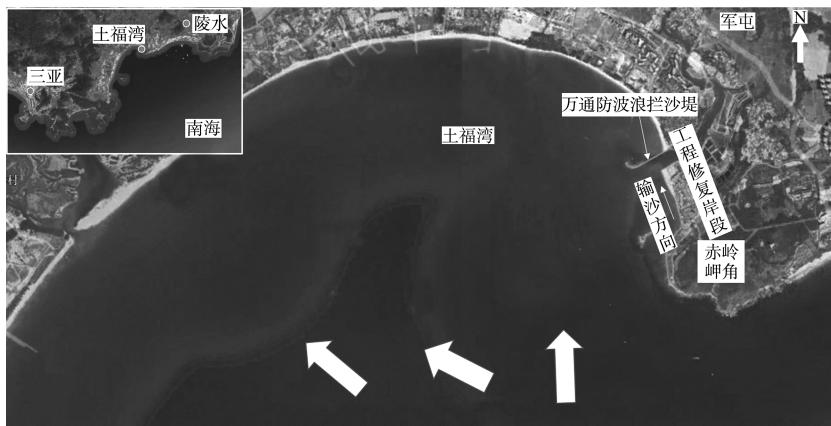
图 1 工程地理位置分布

注: 主波向 ESE—S(常浪向 ESE, 次常浪向 SE 和 S)。

新的海岸防护问题。传统研究中, 在河口沙坝海岸, 尤其是存在进港航道的水域, 一般要求结构物足够长, 如土福湾万通防波拦沙堤(图 1), 保护其西侧岸滩免受侵蚀, 也防止泥沙淤积航道^[4]。但也有研究表明, 适当缩短结构物长度或增大构筑物透射率, 有利于岸滩动态平衡稳定, 尤其是在季节性变化明显的区域。如澳大利亚旺内鲁昆恩斯沙滩防护工程, 保持原有短丁坝, 允许沙子绕过结构物, 防护效果显著^[5]。本研究以土福湾岸滩修复工程为例, 分析缩短拦沙堤而不影响航道策略的可行性, 可为类似修复工程积累经验。

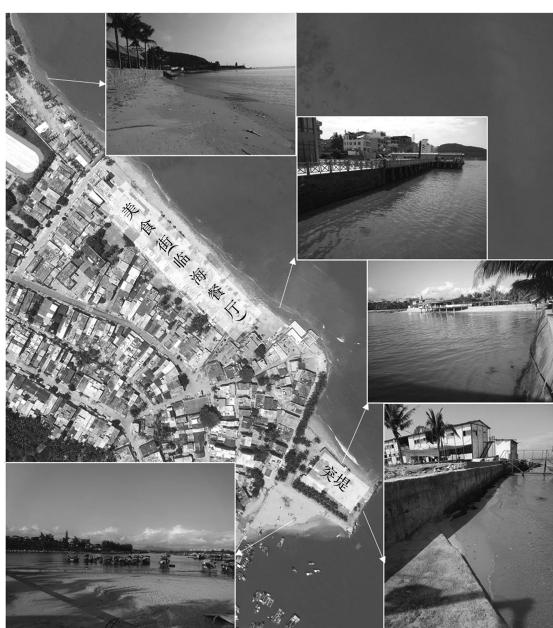
图 2 工程前岸滩状况

工程濒临土福湾, 位于海南陵水英州镇赤岭渔村岸线, 南邻赤岭岬角, 北临英州河口。土福湾是一个受基岩岬角控制的海湾, 其地貌发育受岬角和波浪的控制。工程外海主波向 ESE—S, 当波浪向岸传播时, 因受赤岭岬角的影响, 波峰线产生变形, 在赤岭岬角岸段波向线密集、波能辐聚, 产生侵蚀作用, 沿岸输沙由岬角向湾内输移。北侧英州河集水面积小, 输入湾内泥沙量很少; 南侧受赤岭岬角阻挡, 沙源供给不足, 导致岸滩侵蚀严重, 干滩宽度窄、高程低, 部分在水下, 见图 2。工程处于台风多发区, 台风和风暴潮期间动力条件强、泥沙运动活跃, 进一步加剧了沙滩流失。

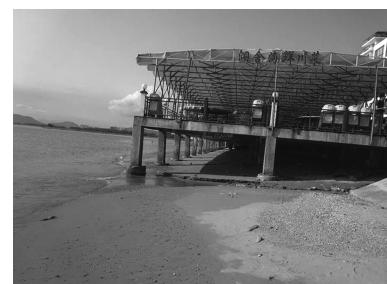
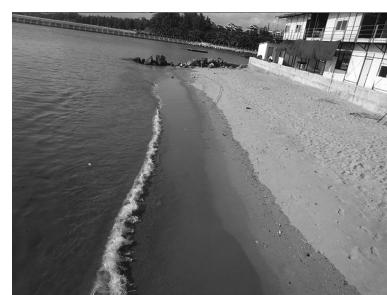
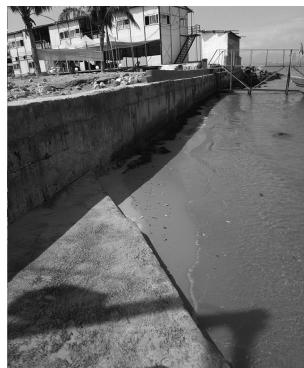
图 3 2017 年 2 月岸滩分布

赤岭岸滩前沿水域多为浅滩、暗礁, 离岸有小岛掩护, 水浅、浪小, 大浪的衰减一定程度上延缓了泥沙输移。原美食街餐厅底部(桩基结构)仍保有沙滩, 干滩长度约 14 m(图 3), 表明桩基结构的存在会起到固沙作用、利于岸滩稳定。因此尽管工程区域为侵蚀型岸段, 但适当的工程措施可以达到修复目标。

a) 原美食街临海段

b) 突堤临海侧

c) 突堤临河段

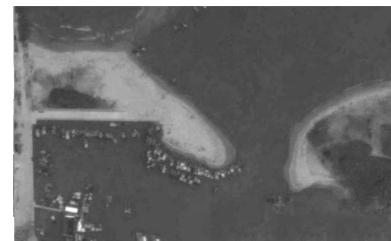
图 4 突堤处岸滩历史冲淤变化分布

因为紧邻河口航道, 同时所在海域为风暴潮(台风)严重影响区, 按照传统思路, 拦沙堤须足够长, 避免沙子绕过堤头影响航道通航。但现场调研发现, 赤岭渔港现有渔船吨位小、吃水浅, 通航条件要求并不高。从历史卫星图片可以看到, 仅有拦沙丁坝情况下形成沙嘴(图 4); 突堤形成后, 无拦沙堤情况下(简易抛石丁坝), 泥沙可绕过突堤, 在突堤临河段存在淤积, 均未影响赤岭渔港航道的通航条件。若在突堤建设拦沙堤进行固沙, 由于束窄作用, 水流集中, 将有利于泥沙向外海输运, 从而有利于维持航道水深, 对渔船通航有利。适当缩短拦沙堤, 不会给航道带来较大影响。

b) 2011-08-31

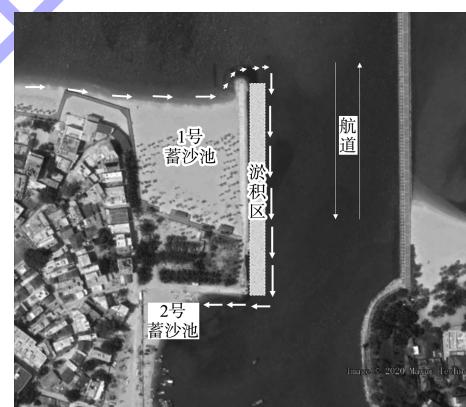
图 5 沙滩养护设计构思

泥沙专题研究报告显示拦沙堤最优长度不低于 200 m^[8], 和相邻动力相似的清水湾 JW 万豪酒店前防波拦沙堤泥沙淤积宽度相近。原拦沙堤长度为 50 m, 后经过多方争取批准修改为 150 m, 仍低于最优的拦沙堤长度 50 m。最终采用允许沙子绕过堤头方案, 形成两个蓄沙池, 拦沙堤长度确定为 150 m, 允许拦沙堤堤身段存在淤积区, 见图 5。即使在台风期间, 也不会影响航道。同时节省投资, 除本次修复后, 后期维护沙源不再外购。

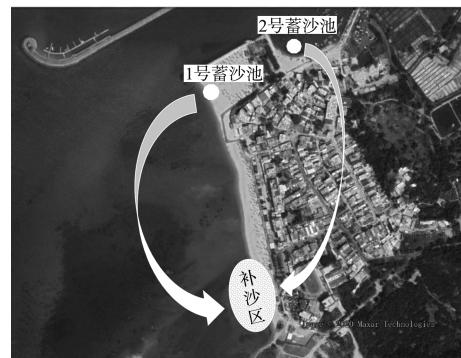
图 6 旁通输沙系统概念

赤岭岸滩沙源供给不足, 一直处于不平衡流失状态。为节省投资, 充分利用现有沙源, 不再外购, 最终采用旁通输沙系统, 即泥沙转运系统 (sand bypassing system), 构建主蓄沙池 1 号、备用蓄沙池 2 号, 见图 6。当达到养护需求时(如沙滩整体流失达到 50%, 部分岸段滩肩过窄等, 养护周期约 5~10 a), 可将蓄沙池沙源运移到侵蚀段, 因为大部分主体还在, 此时采用沙滩引擎(二次养护)可能是最优的养护方式。若后期采用抛填礁石方案, 则侵蚀岸段仍采用滩肩补沙方式。远期实施赤岭中心渔港, 赤岭航道疏浚沙亦是备选沙源。

人工沙滩在建成初期 1~2 a, 其平面和剖面会发生明显的冲淤变形。通过分析历史卫星图(图 10)可以获取本工程岸滩演变过程:自赤岭岬角往北 200 m 范围内为侵蚀区, 干滩由设计 30 m 后退至 15~23 m(预期 15 m 左右会趋于稳定), 其中因南侧靠近赤岭岬角, 无沙源补充, 该岸段侵蚀严重, 干滩已退至 12 m; 侵蚀区往北, 沿原美食街干滩逐渐变宽, 美食街端部干滩约 50 m(预期 55 m, 基本一致, 仍处于动态发展中), 突堤临海侧干滩已淤满(干滩宽度近 150 m), 绕过拦沙堤抵达突堤后侧(图 6 中 2 号蓄沙池)。

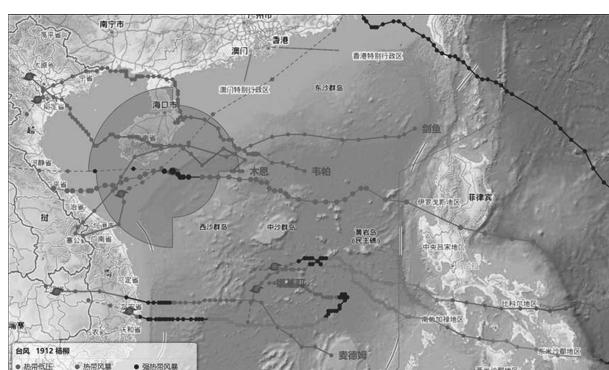
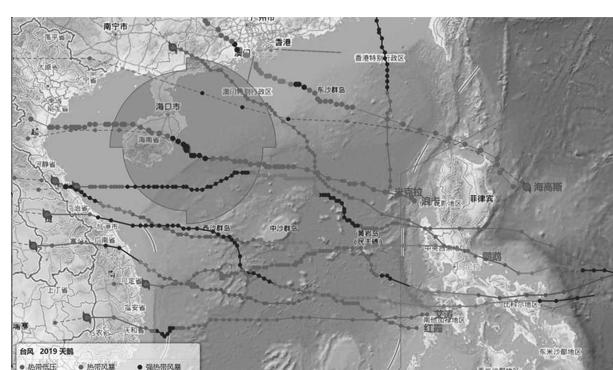
图 7 工程实施后热带气旋分布

本工程工期为 2018-06-20—2019-06-30, 其中沙滩竣工日期在 2019 年 3 月。自沙滩养护工程竣工至 2021 已超 2 年, 期间经历了多场台风考验(图 7)。受“拉尼娜”现象影响, “红霞”(2020-09-17)、“浪卡”(2020-10-13)、“沙德尔”

(2010-10-24)、“莫拉菲”(2020-10-28)、“环高”(2020-11-14)更是连续组团影响工程海域, 伴随强风暴潮、强浪, 给工程岸滩带来严重危害。经过多场台风侵袭, 现场景观绿化椰树破坏严重, 游步道台阶遭到淘刷, 沙滩出现陡坎, 但沙滩主体保持良好(图 8、9)。

a) 2019年

b) 2020年

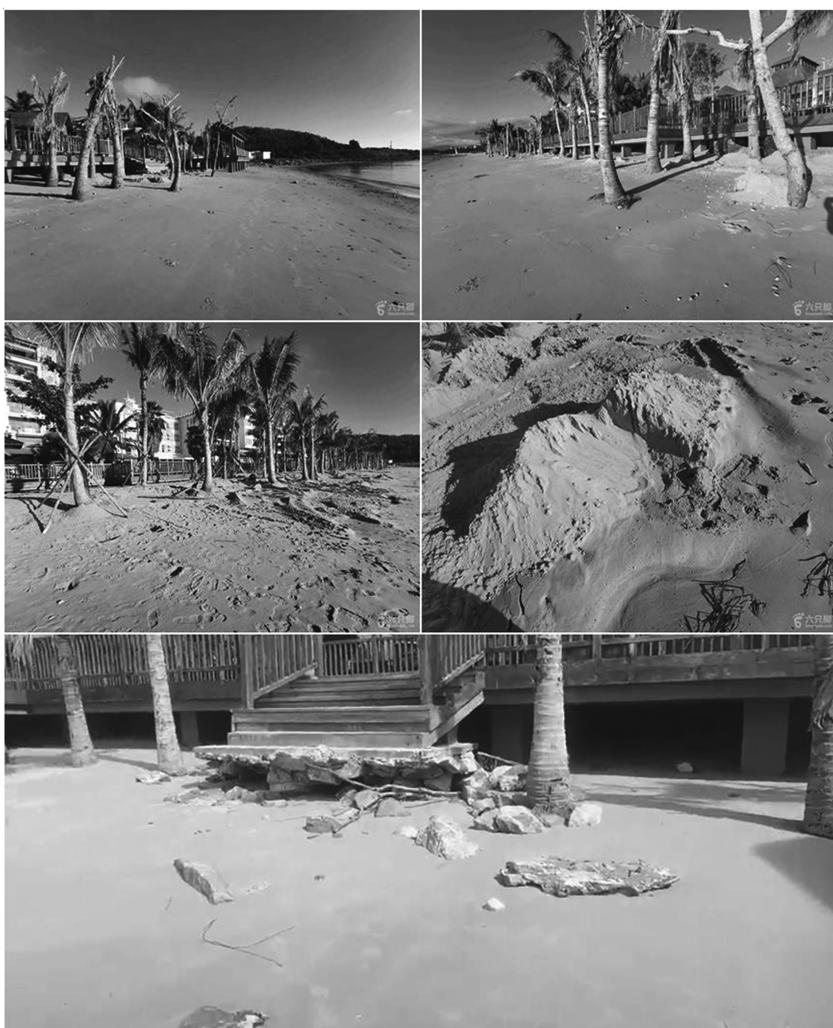
图 8 2020-11-20 台风过后现场踏勘

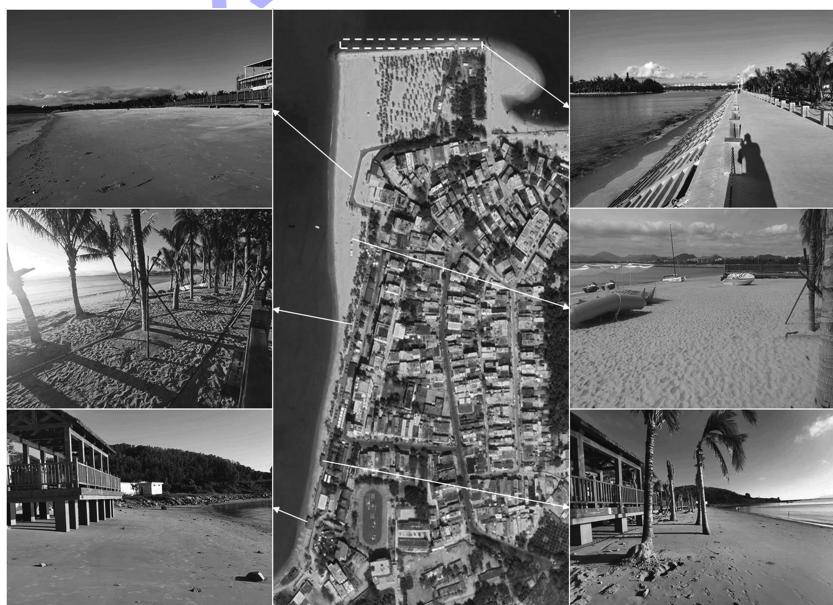
图 9 2020-11-20 和 2020-12-16 工程沙滩现状

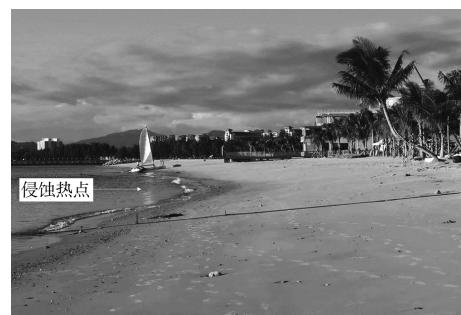
根据工程海域海岸动力特性, 在施工前做了几个预判, 均得到验证: 1) 原美食街至突堤拐角处, 直接面对外海, 受波浪影响大, 易形成“凹”角, 尤其是台风期间更明显(图 11)。台风过后, 经过长期沿岸输沙(常浪作用), 该侵蚀点会淤平, 恢复平滑岸滩, 见图 10f)。预计后期岸滩稳定后, 若无二次维护, 拐角处将长期出现“凹”角。2) 南侧上游靠近赤岭岬角, 无沙源补充, 此岸段沙滩为侵蚀最严重地区(图 12), 为后期维护重点区域。3) 突堤海侧淤满后(1 号蓄沙池), 会绕过拦沙堤抵达 2 号蓄沙池。拦沙堤临河段堤身会有部分淤积区(图 13), 不影响通航条件。

图 11 2020-11-20 台风过后
“拐角”岸滩现状

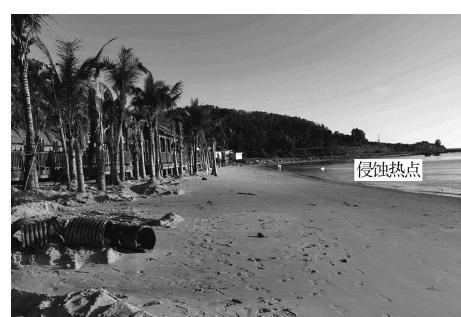
图 12 2020-11-20 赤岭岬角
附近岸滩现状

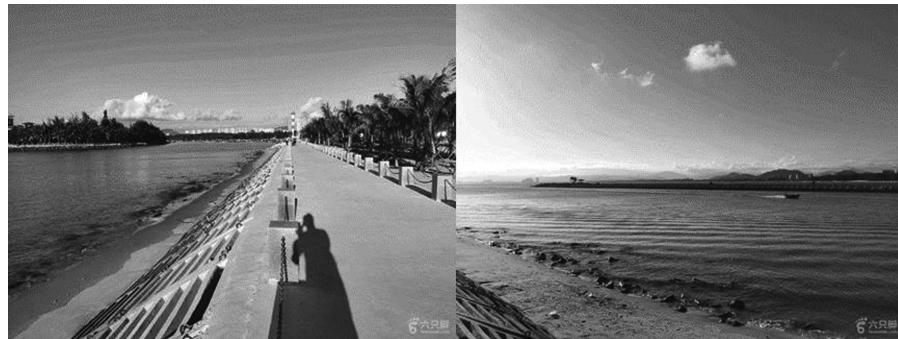
图 13 2020-11-20 拦沙堤临河段泥沙淤积
