船闸反向弧形阀门顶止水装置改造^{*}

摘要: 船闸反向弧形门日常故障主要是顶止水损坏, 主要是反向弧形门开启之初顶止水与门楣脱离形成窄缝, 止水受力恶劣, 易造成止水损坏。从提高止水固定可靠性和改善受力两方面对顶止水装置进行改造研究。通过分析止水现有固定方式存在的问题, 采用穿孔螺栓并安装两个螺母防松的方式进行固定, 提高可靠性, 并在试验装置上对止水压板增加挡水板后止水的受力情况进行测试。结果表明, 止水空化减弱, 水动力时均压力荷载减小, 并能抑制顶止水的自激振动, 止水受力状况得到改善。在 2022 年葛洲坝 3#船闸大修中对反向弧形门顶止水装置进行改造, 运行效果良好。

Reconstruction of top water seal device of reversed tainter valve of ship lock

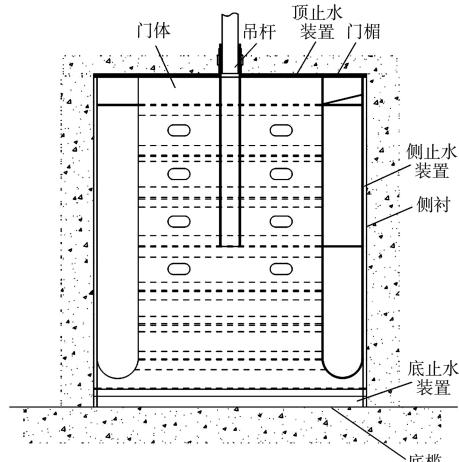
图 1 反弧门布置

和止水装置组成, 止水装置沿门叶四周布置, 与门楣、侧衬、底槛埋件配合, 实现封水功能, 反弧门布置见图 1, 包括布置在门叶顶部的顶止水、在门叶两侧的侧止水以及在门叶底部的底止水装置。顶、侧止水装置为柔性止水装置, 止水材料为橡胶; 底止水装置有的船闸为柔性止水装置, 止水材料为橡胶, 如葛洲坝 3 座船闸, 而有的船闸为刚性止水装置, 门体止水件与底槛止水座紧密配合, 达到封水目标, 如三峡船闸。

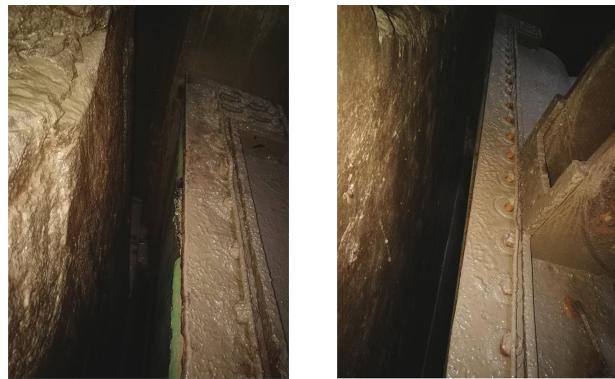
图 2 检修中发现的异常

在三峡船闸日常检修中, 2021-07-14 北四反弧门顶止水螺栓脱落、止水破损, 顶止水压板变形; 2018-07-24 北三反弧门顶止水中部偏右侧约 300 mm 断裂, 顶止水转角处损坏, 顶止水中部至右侧共 8 颗螺栓不同程度松动, 如图 2 所示。

a) 顶止水中部偏右侧
约300 mm断裂
b) 顶止水中部至右侧共8颗
螺栓不同程度松动

反弧门工作时处于高水头的非恒定、非均匀、非连续水流中, 承受着复杂的水动力荷载。反弧门开启之初顶止水与门楣脱离形成窄缝, 在上下游水头差作用下发生高速射流空化。同时止水在水压下产生较大变形, 高速射流与止水弹性力相互作用, 导致止水像舌簧一样在高速水流中振动,

止水在高速水流脉动压力、空化冲击、自激振动等复杂荷载作用下，易发生振动、撕裂^[3-4]。振动易造成止水紧固螺栓松动，带来顶止水松动，在水流作用下，顶止水安装孔径被冲击扩大，顶止水偏离原安装位置，在松动和偏离位置两种不利状态下，顶止水极易损坏。

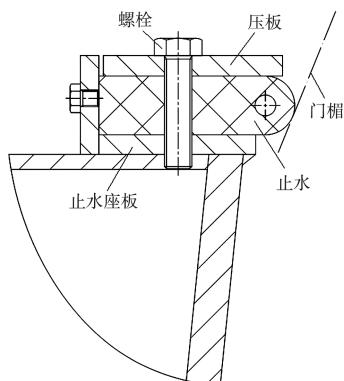
图 3 船闸反弧门顶止水装置

现有的反弧门顶止水装置见图 3。顶止水由压板、螺栓固定在反弧门止水座板上，螺栓紧固在止水座板螺孔内，三峡船闸还采用了防松措施，螺栓用钢丝两两连接互锁的方式进行防松。用钢丝连接互锁防松方式是基于两互锁螺栓若一颗向松动方向转动，通过连接钢丝会带动另一颗向紧固方向转动，通过紧固方向转动阻力限制螺栓松动。

b) 侧视图

存在的问题：1) 顶止水材料为橡胶，压紧后可再继续压缩，不大的力可使螺栓继续紧固，因此在止水固定中，连接互锁方式不能起到有效防松的作用。2) 螺栓松动造成压板松动，压板松动冲击螺栓，造成止水座板螺纹损坏，失去固定功能。对损坏螺孔的处理，需要在现场对其扩孔攻丝，加工更大规格的螺孔，处理时间长，随着螺孔越来越大，处理的难度也越来越大。

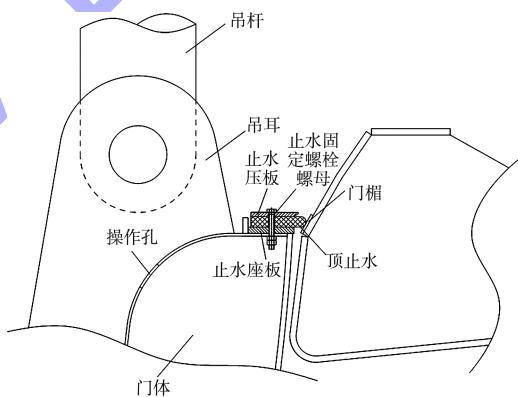
图 4 反弧门顶止水安装固定改造方案

针对顶止水固定存在的问题，采用如图 4 所示的改造方案。具体改造内容为：1) 将止水座板螺孔改为通孔。2) 将止水固定螺栓由沉头螺栓改为穿孔螺栓，采用螺栓加螺母的方式固定止水，螺栓头部安装 2 个螺母实现防松。3) 在反弧门顶部门格封板增设操作孔，便于紧固螺栓。在阀门顶部门格封板增加操作孔，对于结构整体性较好的反弧门结构受力以及水流流态等均不存在影响。

采用以上方案对顶止水固定方式进行改造，实现了：1) 避免止水座板螺孔螺纹牙型不完整、精度降低造成顶止水牢固性降低，采用螺栓加螺母固定的方式，螺栓、螺母是新件，螺纹配合符合固定要求，牢固性较易得到保证。2) 螺栓头部安装 2 个螺母可实现防松要求。3) 避免止水座板螺孔螺纹损坏，须进行扩孔攻丝，大幅缩短检修时间。4) 提高顶止水固定可靠性，更换简便，缩短检修工期。

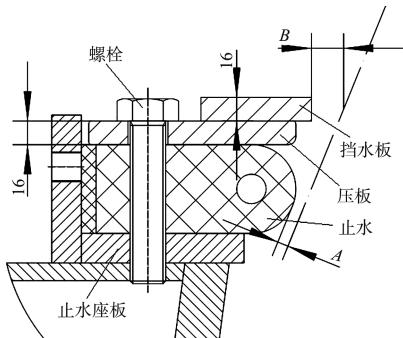
图 5 顶止水装置试验结构 (单位: mm)

况。研发了无缩尺效应的高水头阀门顶止水 1:1 切片试验装置^[5], 对增加挡水板后的反弧门顶止水受力情况进行检测, 试验水头控制为 27 m(葛洲坝船闸反弧门最高运行水头), 切片厚度包含 2 个螺栓, 切面选择相邻 2 个螺栓的中间断面, 切片总厚度为 24 cm, 顶止水装置试验结构见图 5, 压力测点布置见图 6。

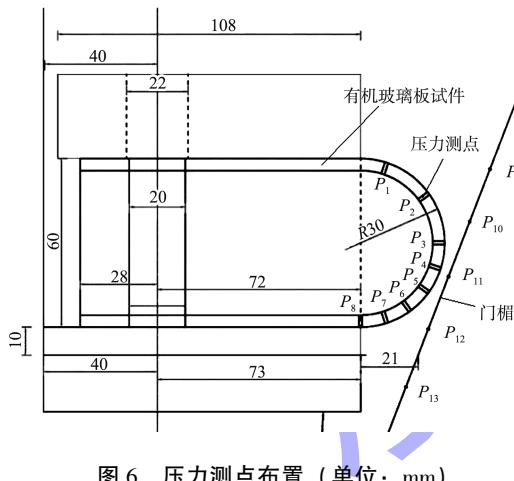
图 6 压力测点布置 (单位: mm)

试验时, 顶止水与门楣间隙 A 为 1 mm 条件下, 分别调整压板上方的挡水板与门楣间隙 B 为 8、13、18、23、28 mm 展开试验, 对应挡水板底面最窄断面缝隙为 2、7、12、17、22 mm, 对这 5 种缝隙情况下的顶止水受力情况进行试验检测。

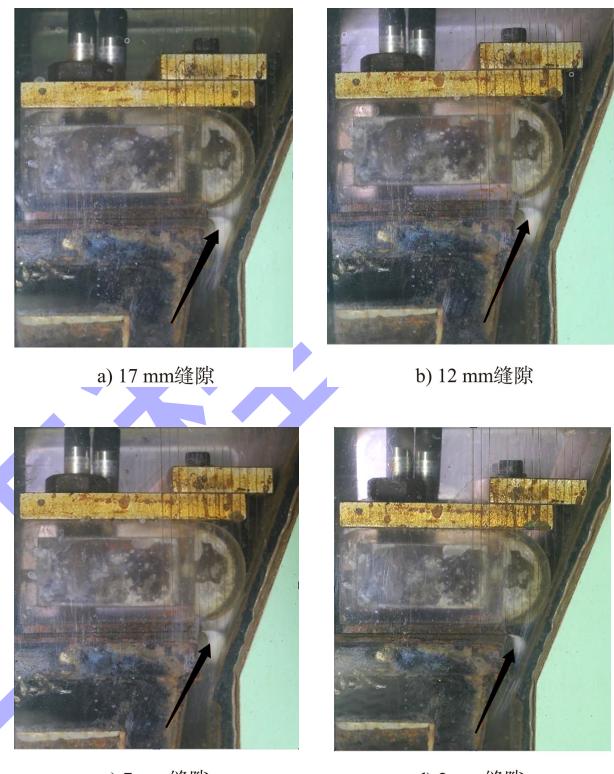
图 7 27 m 水头下不同挡水板缝隙止水空化

试验结果为: 1) 不同顶止水挡水板缝隙条件下, 局部空化现象见图 7。随着挡水板逐渐向前延伸, 止水头部缝隙空化有逐渐减弱的趋势, 尤其在最窄缝隙 2 mm 工况下, 止水头部空化减弱较明显。

试验结果表明, 随着顶止水挡水板缝隙减小, 在缝隙为 7 mm 时, 止水受力改善出现较明显的变化, 缝隙越小, 改善程度越大。在缝隙为 2 mm 时, 止水头部空化减弱较明显, 作用于顶止水的总荷载减小 50% 以上, 对止水在小开启情况下的自激振动有一定的抑制作用。根据缝隙大小对止水受力改善的变化趋势可以推断, 当缝隙较 2 mm 更小时, 对止水受力改善的程度会更大。

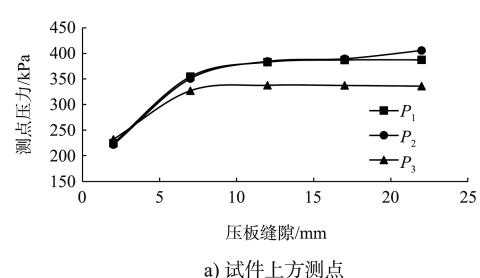
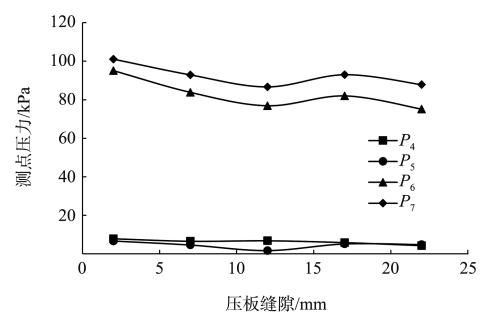
图 8 各测点压力与挡水板缝隙的变化关系

2) 不同挡水板缝隙条件下, 时均压力见图 8。随着顶止水增加的挡水板缝隙由 22 mm 逐渐减小,

止水上表面压力呈减小的趋势, 至缝隙约 2 mm 时, 压力较缝隙 22 mm 情况减小约 50%, 下表面压力值也有一定程度增加, 作用于顶止水的总荷载减小, 对控制止水受力变形和空化作用有利。总体上看, 止水受力向有利的方向发展。

a) 试件上方测点

b) 试件下方测点

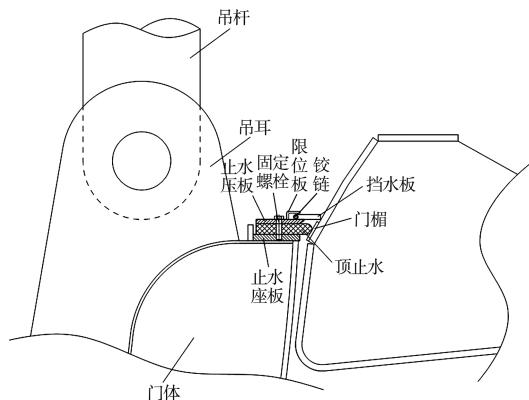
图 9 反弧门顶止水压板改造方案

对压板进行改造, 采用如图 9 所示的改造方案。具体的改造内容为: 1) 在压板上增加挡水板, 挡水板尾部通过铰链与压板连接, 铰链焊接在压板上, 反弧门全关时, 挡水板头部搭接在反弧门门楣上; 2) 挡水板与压板铰接, 挡水板可在垂直面内旋转, 适应反弧门全关位的微小变化, 既保证了在反弧门全关时, 挡水板与门楣缝隙为 0 mm 或很小, 反弧门在小开启情况下改善顶止水受力状况, 又能避免由于反弧门全关位变化, 挡水板对门楣的挤压损伤; 3) 在压板上设置限位板, 防止关反弧门时, 挡水板在水力作用下翻转, 不能回位, 造成反弧门全关时挡水板不能搭接在反弧门门楣上。

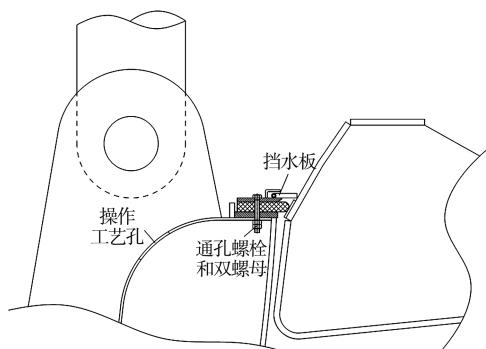
图 10 葛洲坝 3#船闸反弧门顶止水装置改造

2022 年对葛洲坝 3#船闸反弧门采用如图 10 所示的改造方案。具体的改造内容为: 1) 拆除反弧门原有顶止水及其压板紧固螺栓; 2) 改造顶止水座板螺孔为通孔; 3) 在反弧门迎水面导流板上增设 6 处操作工艺孔, 用于安装紧固顶止水螺栓和螺母; 4) 顶止水放置在止水座板上, 调整它与门楣之间间隙满足要求, 对顶止水进行蒙孔、钻孔, 在止水座板上安装反弧门顶止水及其压板; 5) 将通孔螺栓依次安装在改造后的反弧门顶止水座板通孔处, 通过反弧门迎水面导流板操作工艺孔, 依次紧固通孔螺栓和双螺母; 6) 安装挡水板、铰链及限位装置。

由于葛洲坝船闸反弧门关终位在运行中会出现微小变化, 与模型试验固定挡水板不同, 改造中采用的是活动挡水板, 铰链结构使挡水板能够

翻转, 既保证了在水压作用下挡水板与门楣贴紧, 间隙接近于0 mm, 又能避免挡水板对门楣的挤压损伤。3#船闸反弧门在近几次的大修中进行了换新, 止水固定螺孔未出现大面积损坏, 因此没有全部采用钻成通孔的形式进行改造。

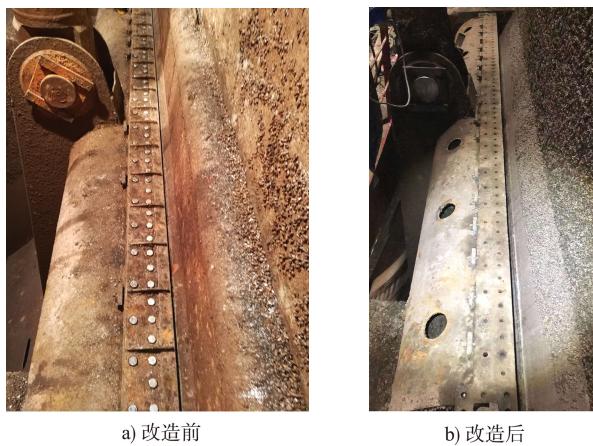
图11 固定方式改造前后的情况

固定方式、挡水板改造前后情况见图11、12。反弧门改造实施顺利, 改造后至今运行效果良好。
