# 雅口航运枢纽围堰过流面局部破坏成因分析 \*

## Cause of local failure of cofferdam overflow surface of Yakou Navigation Complex

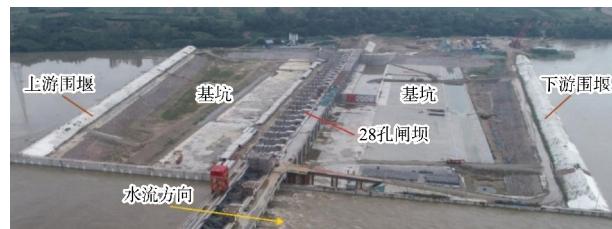
图 1 围堰整体布局

雅口航运枢纽位于汉江中游, 是一座以航运为主的综合性水利枢纽。为满足二期导流的需要, 修建二期过流围堰围左岸的 28 孔闸坝段, 承担挡水、过水泄流的功能<sup>[5]</sup>, 围堰建成后的整体布局见图 1。

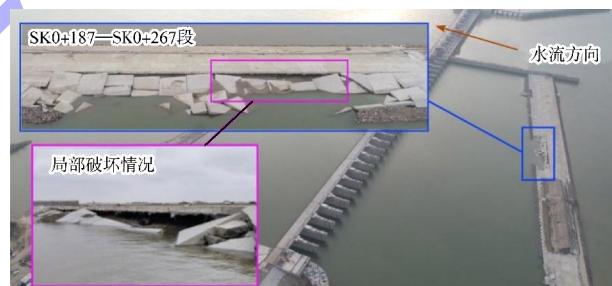
图 2 上游围堰 SK0+187—SK0+267 段过流面破坏情况

围堰建成后, 于 2021-09-01 破堰充水、基坑过流。首先从下游围堰开始破堰充水, 上游围堰在基坑水位与下游水位基本持平后破口过流, 子堰体随过流自溃。过流之后围堰安全运行, 整体结构基本完整, 但 C25 混凝土板出现了不同程度破坏。其中, 上游围堰 SK0+187—SK0+267 段过流面从轴线至基坑一侧的损坏最为严重, 混凝土板接缝处的连接钢筋发生断裂, 混凝土板整体塌陷, 如图 2 所示。根据现场观察结果, 面板接缝处钢筋断面较为平整、光亮, 表现出剪切破坏的特征; 此外, 现场观察到受损处的面板与下方堰体产生了明显脱空, 最大可达数十厘米。

1) 在重力及水荷载共同作用下，围堰过流坝坡面不均匀沉降变形过大，致使抗冲刷混凝土板与堰体填筑料间接触不紧密，严重时发生局部脱空，板间连接钢筋受力状态由受拉转变为受剪、局部因强度不足发生剪断破坏，最终导致混凝土板的整体性降低，抗水流冲刷能力不足，是过流面发生破坏的根本原因。

5) 汛期水流通过时易从接缝处侵入堰体，使填筑料产生渗透变形，同时裹挟并带走流动性较好的粉细砂，加剧脱空的范围和程度。因此，采用粉细砂作为填筑料时，有必要在过流面板底部增设土工膜反滤层，提高填筑材料的抗渗透变形和抗水力冲刷的能力。

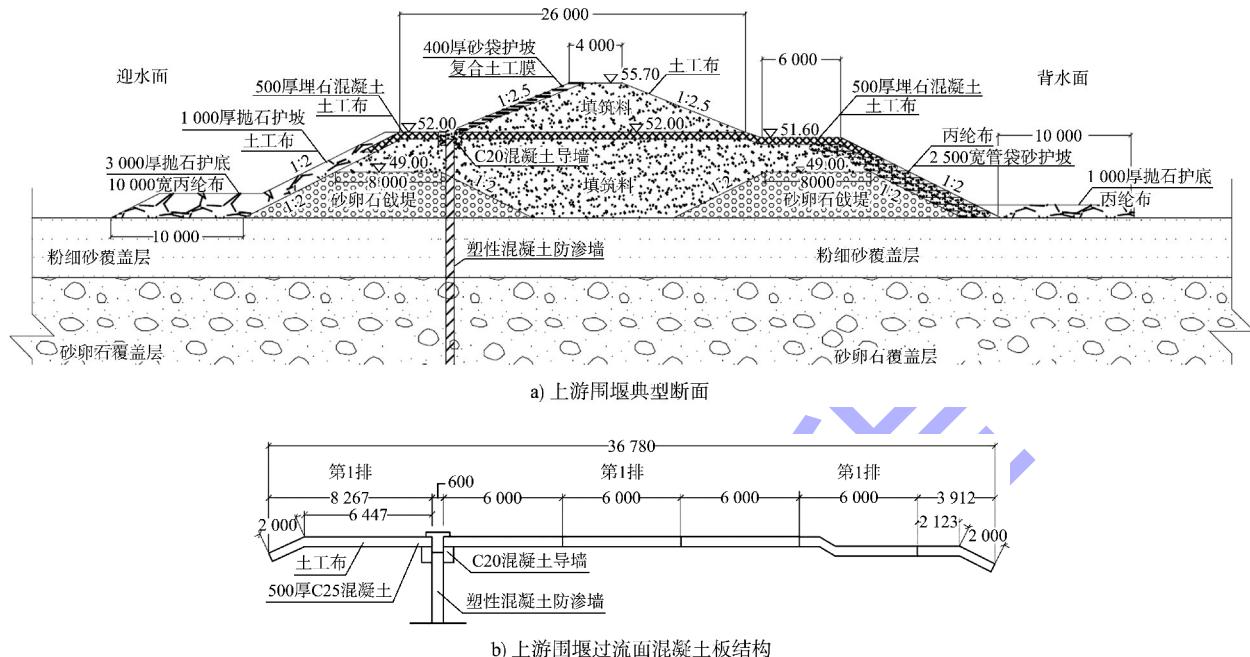
图 3 围堰典型断面结构 (尺寸: mm; 高程: m)

坡进行加固防冲; 过流围堰内部采用 600 mm 厚塑性混凝土防渗墙进行防渗。其典型断面如图 3a)所示。

为尽量减小超标洪水来临时对过流面以下堰体的损毁, 以便汛后围堰能迅速恢复, 过流围堰的顶部设置了厚度达 500 mm 的 C25 素混凝土板连接而成的过流面进行防冲; 考虑到混凝土板需要适应下方堰体的变形以免造成过大的拉应力, 以  $6 \text{ m} \times 6 \text{ m}$  的尺寸分块分缝浇筑, 其断面如图 3b) 所示。分块浇筑导致混凝土板的整体性削弱, 为防止面板在汛期被高速水流冲散, 在混凝土板接缝

处以 1.5 m 的间距布置了长度 1 m 的  $\phi 16 \text{ mm}$  过缝钢筋, 型号为 HPB235, 起连接作用。

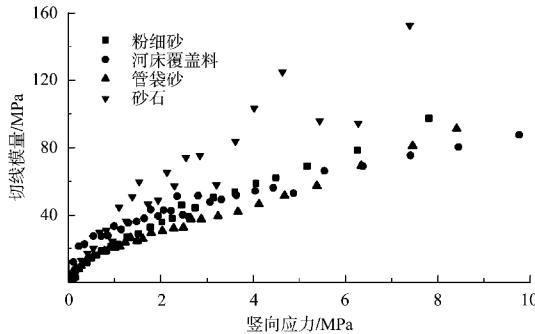
图 4 不同材料切线模量与竖向应力变化曲线

的关系见图 4。切线模量在试验初始阶段与竖向应力之间基本呈线性增长关系, 增加较快, 竖向应力小于 0.5 MPa 时, 切线模量基本在 20 MPa 以内; 随着竖向应力的增加, 增长速率逐渐减小, 当竖向应力为 8 MPa 时, 试验材料切线模量基本在 100 MPa 以内。粉细砂与管袋砂的切线模量变

化规律相似; 河床覆盖料线性增长较快, 线性增长段明显; 砂石切线模量随竖向应力变化的离散性较大, 与试样的粒径不均匀有关。

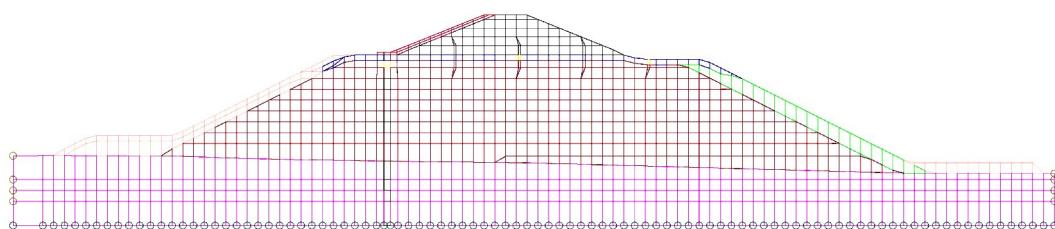
图 5 围堰 SK0+250 断面有限元计算网格

选取上游围堰过流面破坏较为严重区段的 SK0+250 断面, 范围包括过流围堰、子堰和基础部分, 模型水平向总长度为 96.8 m, 坚向高度为 19.4 m, 计算网格节点总数为 1 187 个, 单元总数 1 111 个, 如图 5 所示。顺水流方向为  $x$  轴正向, 坚直向上为  $y$  轴正向; 主要单元类型为 4 节点四边形等参单元, 网格的空间过渡区域存在少量的 3 节点三角形单元; 过流面板接缝处以及与下方堰体的接触面设置接触面单元, 允许其相互之间发生脱空; 钢筋直径相对于面板尺寸而言极小, 按照杆单元进行处理。

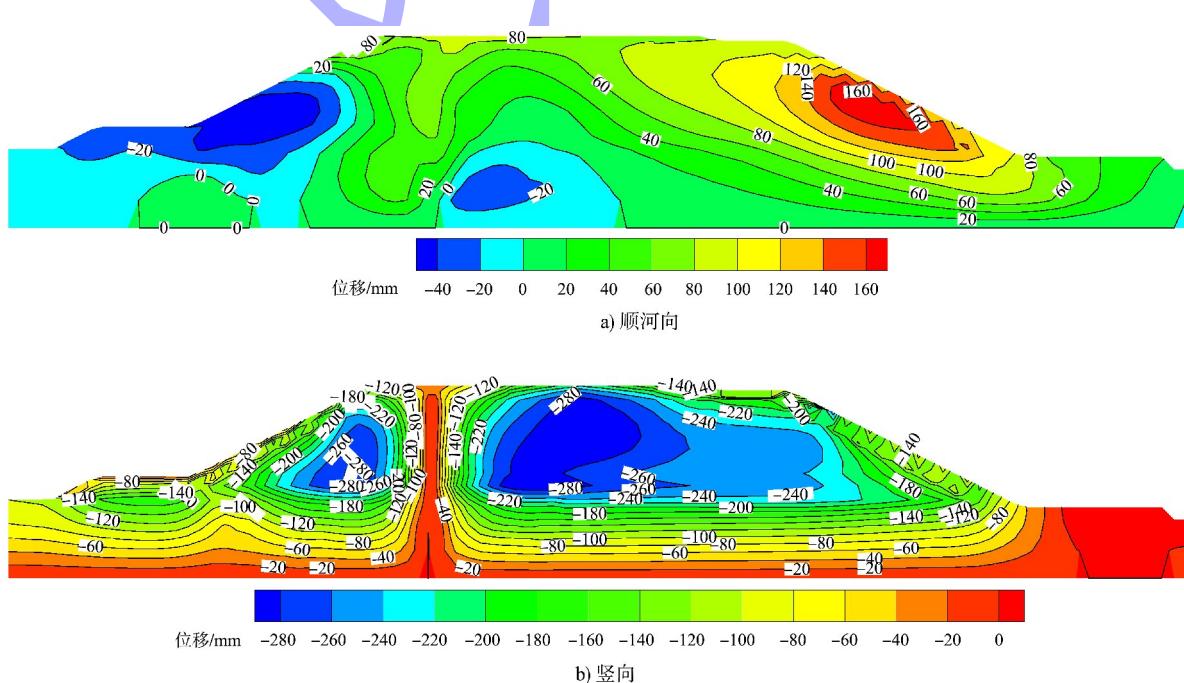
图 6 SK0+250 断面过流后位移云图

云图见图 6。围堰上、下游边坡中下部的顺河向位移最大, 分别为 40、160 mm 左右, 变形方向指向坡外, 围堰整体呈现出指向下游的顺河向位移的特点; 围堰的竖直向位移均为沉降变形, 最大沉降量达 280 mm, 出现在靠近防渗墙下游侧的堰芯区域, 也即过流面出现局部损坏的位置。过流面混凝土板各部位沉降量在 80~200 mm; 竖向位移等值线较为密集, 位移梯度较大, 表明混凝土板与下方堰体可能发生 100 毫米级的不均匀沉降, 使面板与堰体接触不紧密, 严重时可能产生局部脱空; 由于混凝土板接缝未设止水, 汛期高速水流通过时易从接缝处侵入堰体, 裹挟并带走流动性较好的粉细砂, 加剧脱空的范围和程度, 因此现场观察到的脱空现象比数值计算的结果更严重。

此外, 围堰过水后, 水流充满混凝土板与堰体之间的空腔, 且防渗墙两侧均有水的作用, 会使堰体填筑料承受渗透压力。根据 SK0+250 断面过流后的渗流计算结果, 填筑料局部最大渗透梯度在 0.40~0.56, 超过其允许渗透比降, 有发生管涌破坏的可能, 可能使堰体进一步发生较大的渗透变形, 加剧堰体与过流面混凝土板之间的脱空。

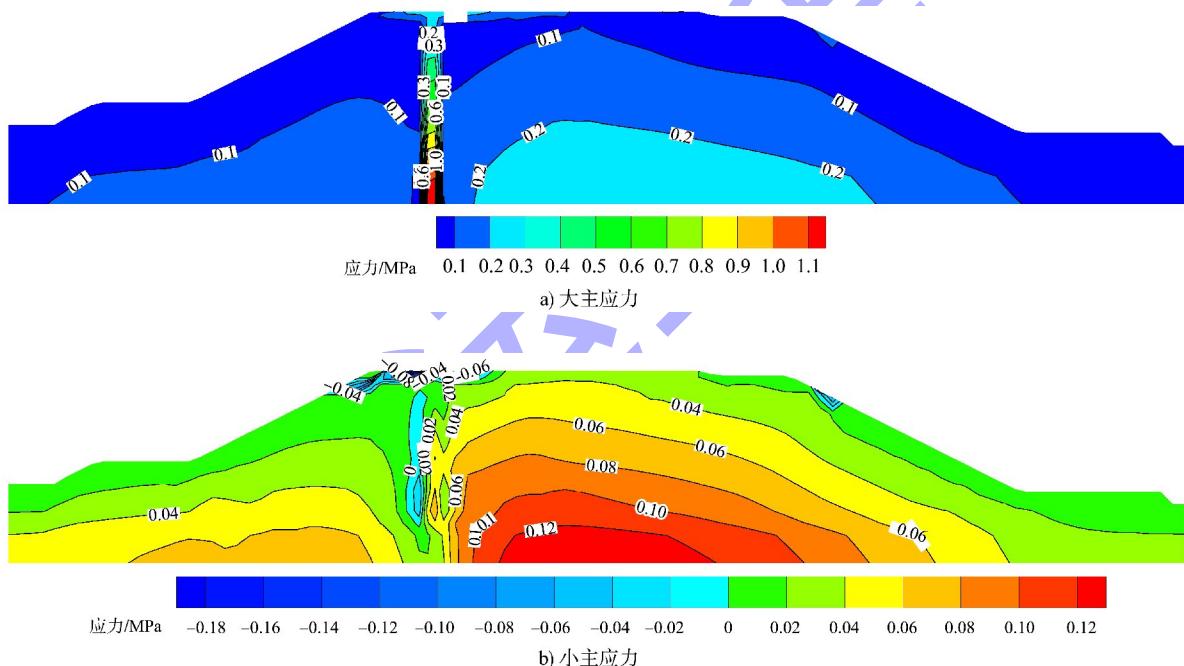
图 7 SK0+250 断面过流后应力云图

过流后 SK0+250 断面大、小主应力的分布云图见图 7, 其中应力结果为“拉负压正”。可以看出, 大主应力均为压应力, 最大压应力集中在防渗墙上, 约为 1.2 MPa, 其余部位压应力基本不超

过 0.3 MPa, 埋深越深, 压应力越大。过流面混凝土板和防渗墙部位均出现了不同程度的拉应力, 最大拉应力在 0.18 MPa 左右, 出现在与防渗墙接触的混凝土板位置, 其主要原因是防渗墙土部的混凝土板沉降量较小, 与附近其他部位沉降量相差较大, 引起了较大拉应力; 根据 SL 645—2013《水利水电工程围堰设计规范》<sup>[8]</sup>, 迎水面堰体的主拉应力不应超过 0.2 MPa, 该围堰断面能够符合规范要求。发生局部损毁的过流面混凝土板未产生显著的拉应力, 表明拉应力并不是造成过流面局部破坏的原因, 这也与现场观测到的钢筋受剪的破坏形式相符。
