直立堤前 stem 波的分布规律及对工程的影响*

陈志乐, 杨静思

(中交水运规划设计院有限公司, 北京 100007)

Stem wave distribution along vertical breakwater and related engineering influence

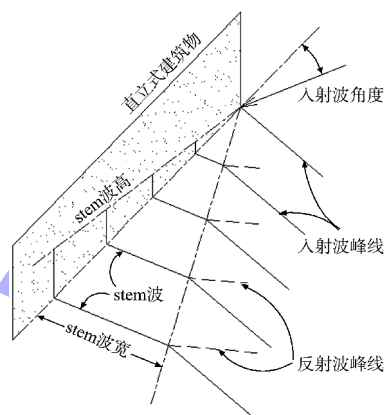
图 1 STEM 波

在一定条件下, 当波浪以小于特定角度入射至直立建筑物前, 波浪不发生常规线性反射, 除入射波和反射波外, 另外形成一列沿直墙传播的波, 称为 stem 波, 见图 1。这种反射模式也称作

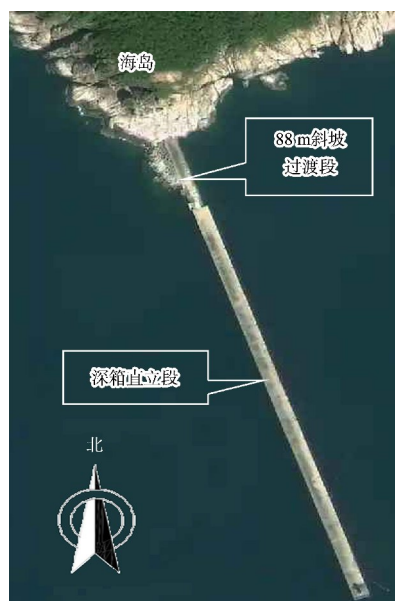
图 3 防波堤平面

某防波堤西堤北段总长 635 m,主体为沉箱直立式结构,直立段长 547 m,通过 88 m 长斜坡过渡段与海岛相接,平面布置见图 3。建成后于 2009 年受台风“凯萨娜”影响,在与直立堤相邻的斜坡堤外坡出现了破坏,修复后断面见图 4。2017 年受台风“杜苏芮”影响,直立堤端部的斜坡段再次出现了一定程度破坏。

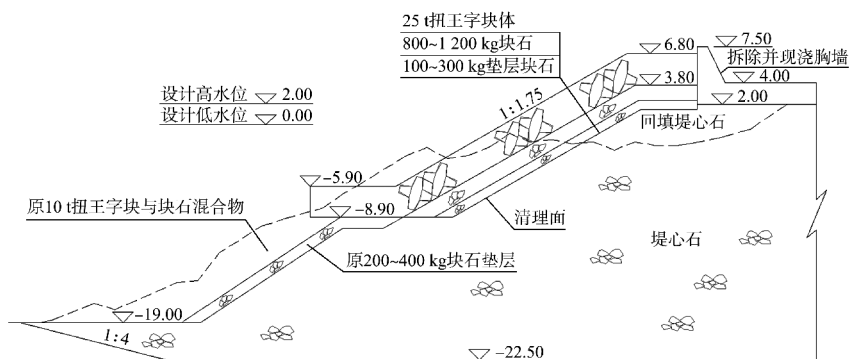
图 4 西堤北段斜坡衔接部分台损复演典型断面 (单位: m)

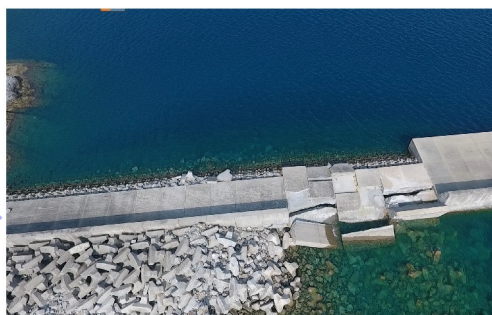
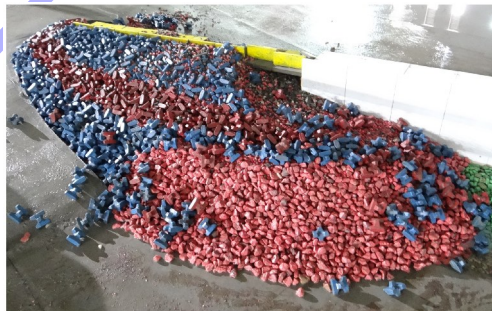
a) 现场情况

b) 试验结果

图 5 台损复演试验结果与现场情况

如图 5 所示, 试验破坏情况与现场破坏情况极为相似: 1) 破坏主要发生在斜坡堤与直立堤相连接处, 斜坡堤与直立堤相连接处的外坡护面 25 t 扭王字块体被打乱滚落且发生破坏, 其下垫层和堤心石也部分被掏刷; 2) 斜坡堤靠近直立堤的 3 段胸墙失稳滑移, 胸墙前护面扭王字块体滚落, 胸墙基础石料被掏; 3) 西防波堤北段斜坡堤内坡护面 4 t 四脚空心方块基本无破坏。该波浪要素作用下的复演试验破坏方式与现场作用下的破坏情况整体相似。

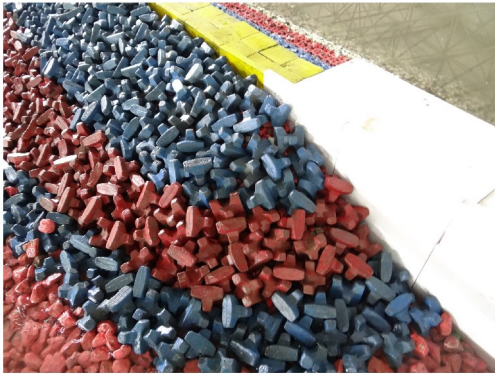
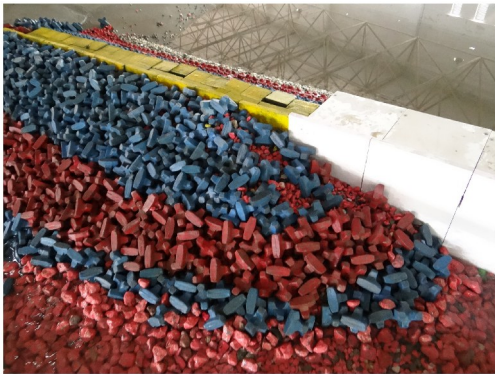
a) 入射波高 $H_{1/3}=6.00\text{ m}$

b) 入射波高 $H_{1/3}=6.90\text{ m}$

图 6 不同入射波高试验结果

试验结果表明, 对于 174°向波浪, 在入射波高 $H_{1/3} = 6.00$ m (最大有效波高减小 30%) 波浪作用下, 外坡护面 25 t 扭王字块体处于临界稳定状态;

在入射波高 $H_{1/3} = 6.90\text{ m}$ (最大有效波高减小 20%) 波浪作用下, 斜坡堤在与直立堤相连接处外坡护面多个 25 t 扭王字块体发生滚落, 垫层暴露, 外坡破坏, 见图 6。

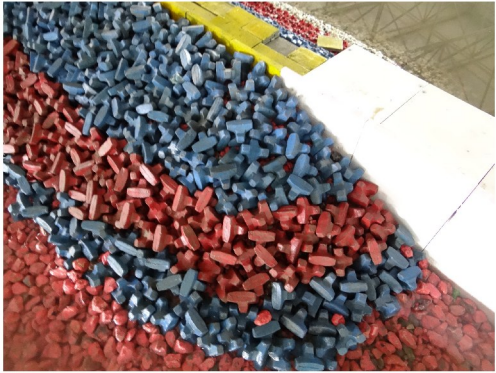
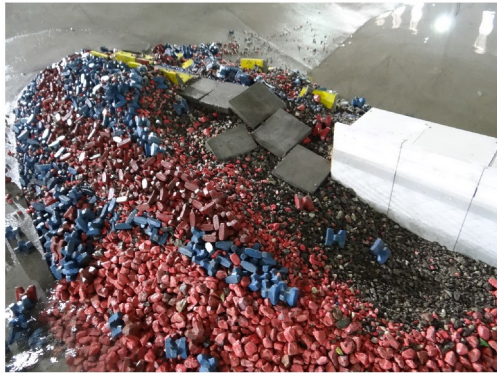
a) 主入射波向减小 11°

b) 主入射波向增大11°

图 7 不同入射波向试验结果

如图 7a) 所示, 在 D₂ 波浪条件(与西堤轴线成 7°角)作用下, 波浪沿直立堤传播过程中的聚集不明显, 且在直立堤前沿波高未明显增大。西堤北段延长线上约 300 m 处建设有 2 km 长的西堤南段防波堤, 因此在该波向作用下西堤南段有一定的消浪作用。当该波浪累积作用相当于原型 3 h 后, 斜坡堤在与直立堤相连接处外坡护面 25 t 扭王字块体多处出现拉缝(无块体滚落), 最大拉缝宽度接近块体最大几何尺度的一半; 西防波堤北段斜坡堤在靠近直立堤的第 1 段胸墙略有位移; 内坡护面 4 t 四脚空心方块无破坏, 且小于现场实际破坏程度。

如图 7b) 所示, 在 D₃ 波浪条件(与西堤轴线成 30°角)作用下, 波浪沿直立堤传播过程中波能明显聚集、波高显著增大, 当该波浪累积作用相当于原型 3 h 后, 西防波堤北段斜坡堤发生显著破坏, 靠近直立堤约 50 m 长的斜坡堤外坡护面块体全部被打落, 垫层和堤心石大量被掏空、胸墙滑落折断、内坡护面块体也全被打落, 破坏情况明显大于现场实际破坏程度。因此, 在设计波高相同的情况下, 随着斜向浪入射角从 7°增大至 30°, stem 波的波能聚集作用逐渐增大, 对结构物的破坏性也逐渐增强。

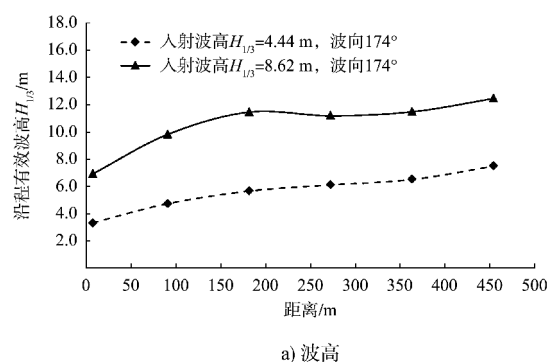
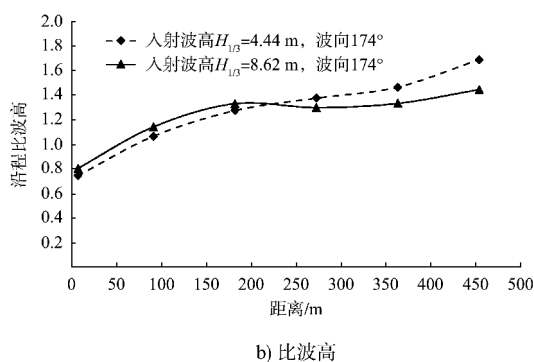
a) 波高

图8 不同入射波高波浪作用下西堤北段
直立堤沿程波高变化

不同入射波高波浪作用下西堤北段直立堤沿程波高及比波高 (测点波高与入射波高的比值) 变化见图 8, 不同入射波向波浪作用下西堤北段直立堤沿程波高及比波高变化见图 9。由试验结果可知:

2) 在固定入射波向条件下 (波向 174°, 与西堤轴线均成 13°角), 当入射波高 $H_{1/3} = 4.44$ m 时,

沿程比波高由堤头的 0.74 逐渐增大至 1.69; 当入射波高 $H_{1/3} = 8.62$ m 时, 沿程比波高由堤头的 0.80 逐渐增大至 1.44。且沿堤传播的前半段 (堤头至堤中) 是大波形成的较大比波高, 而传播的后半段 (堤中至堤根) 则出现相反的结果, 最终在堤根处较小入射波高比较大入射波高形成的比波高大 17.4%。

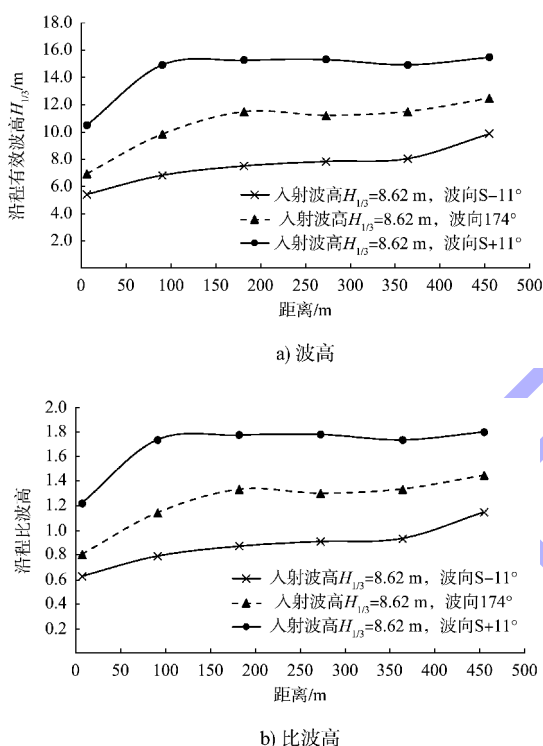
图9 不同入射波向波浪作用下西堤北段
直立堤沿程波高变化

3) 在固定入射波高条件下 (入射波高均为 $H_{1/3} = 8.62$ m), 不同入射波向波浪作用时, 波浪与西堤轴线夹角成 7°、13°、30°的条件下, 直立堤前沿波浪所测最大比波高分别为 1.14、1.44、1.80。因与西堤轴线夹角较小时 (7°、13°), 西堤南段斜坡堤有一定的消浪作用, 使得堤头部位的比波高均小于 1, 随着波浪的传播, 比波高不断增加。当夹角为 30°时, 直立堤前沿波浪比波高较大, 堤头部位的比波高为 1.20, 且传播约 100 m 后比波高即增大至 1.73, 接近比波高峰值的 96%。随着与西堤轴线夹角的增大, 斜坡堤的破坏严重程度显著增大。
