某护岸结构破坏原因分析及修复设计

关键词: 港池开挖; 护岸破坏; 物模试验; 修复设计

Cause of structural damage and repair design of revetment

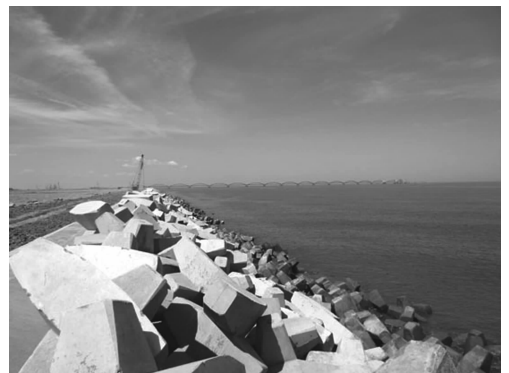
a) 台风前(未损坏)

图3 台风前后护岸

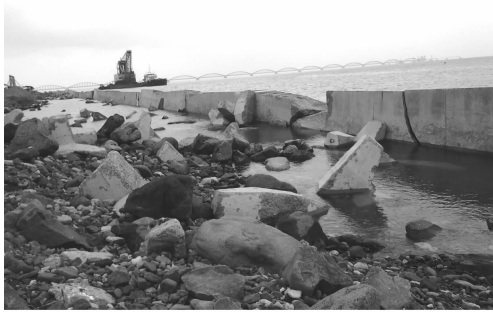
b) 台风后(已损坏)

开挖尚未完成就遭受到强台风“纳沙”的袭击, 护岸结构产生不同程度的破坏, 主要表现在以下几个方面: 扭王字块体失稳, 部分块体翻过堤顶; 胸墙断裂、沉降、前倾、后仰, 底部发生淘刷, 但水平位移较小; 堤后冲刷严重, 形成较深冲刷沟, 但是护岸结构未发生整体滑坡破坏。护岸北侧 100 m 左右长度范围内并未开挖, 但是护岸破坏程度同上。图 3 为台风前后护岸情况。

4) 护岸结构破坏的主要原因是: 堤顶高程偏低, 大量越浪水体在胸墙后产生较大冲刷坑, 引起胸前的失稳, 从而引起护岸结构破坏。

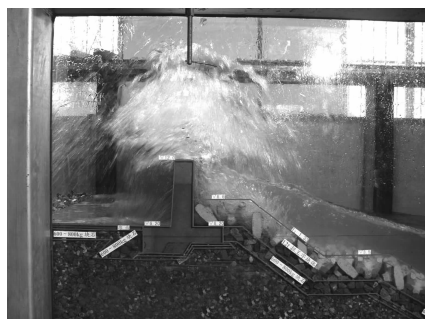
图7 修复断面试验

修复断面物理模型试验在中交天津港湾工程研究院的无反射造波机试验水槽中进行(图7)。水槽的长、宽、高分别为 68.0、1.0、1.6 m。造波机系统由造波板、伺服电机、造波机控制器、计算机控制系统和数据采集、分析系统组成。可以模拟规则波和 5 种不同谱型以及双峰谱和任意谱的不规则波, 还可以模拟斯托克斯波、椭圆余弦波、孤立波、过渡波、海啸波等特殊形式的非线性波, 以及天然波列和波群。试验波浪要素采用表 2 中波浪要素。由计算机自动迭代计算在水槽中产生所需的波列。实测谱和期望谱有效波高误差控制在 $\pm 5\%$ 以内。波谱周期控制在 $\pm 3\%$ 以内。波高采用电容式波高仪量测, 越浪量采用集水称重法量测。试验采用不规则波, 按正态重力相似准则设模型, 模型的长度比尺为 $\lambda = 32$ 。每组试验重复 3 次, 波浪采集后处理取其均值作为试验值。结构稳定试验时, 波浪连续作用相当于原型 3 h。护面块体跳出超过半倍块体厚度视为失

稳, 防浪胸墙后退或倾斜视为失稳。

护岸挡浪墙稳定, 8.6 m 高程肩台附近的坡面最上部一排 12 t 扭王字块体中有个别块体随波浪轻微晃动; 3.5 m 高程肩台最外侧一排块体中有个别块体随波浪晃动; 坡脚 1.8 ~ 2.0 t 抛石棱体稳定; 胸墙后混凝土路面稳定。有少部分波浪越过堤顶。最大越浪掺气水体厚度约为 2.67 m, 越浪水体泼落在混凝土路面上, 水体最远泼落至距胸墙前沿约 9.8 m 处。实测堤顶越浪量为 $0.0291 \text{ m}^3 / (\text{m} \cdot \text{s})$ 。

护岸的挡浪墙稳定, 3.5 m 高程肩台最外侧一排扭王字块体中有个别块体随波浪晃动; 坡脚 1.8 ~ 2.0 t 抛石棱体稳定; 胸墙后混凝土路面稳定。波浪作用 2.5 h (原型) 后, 3.5 m 高程护面戽台肩角处的块体间有扒缝现象, 最大扒缝宽度约为 1/5 块体宽。有少数大浪越过堤顶, 最大越浪掺气水体厚度约为 1.31 m, 越浪水体泼落在混凝土路面上。实测堤顶越浪量为 $0.008 \text{ m}^3 / (\text{m} \cdot \text{s})$ 。
