表面硅烷憎水处理混凝土码头结构的 现场施工效果分析

摘要: 港口混凝土结构常需采取一些特殊措施来提高结构的耐久性。近年来, 试验室研究结果已充分证明采用硅烷憎水表面处理技术提高混凝土结构的耐久性是可贵的, 并且该技术在工程实践中已得到越来越多的应用。在实际工程中, 由于现场条件的限制, 施工质量对上述混凝土表面防护措施的有效性会产生显著影响。因此, 科学评价现场硅烷憎水表面防护技术的施工效果是合理预测应用该技术的港口混凝土结构的耐久性和使用寿命的前提。本项目现场调查分析了某新建码头混凝土结构硅烷憎水处理的实际施工效果 (包括混凝土保护层厚度、硅烷浸渍渗透深度、内部钢筋自然电位等参数的现场详细调查), 为港口环境下混凝土码头硅烷憎水处理的施工提供重要数据, 并为硅烷憎水处理混凝土结构在海洋环境下的耐久性和使用寿命设计奠定基础。

Construction effect evaluation of surface treatment for concrete wharf structure with silane

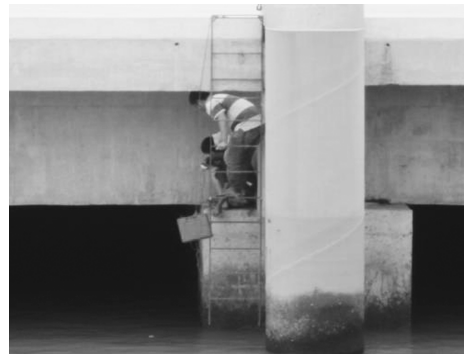
图1 海上作业

利用倒挂的悬梯及海上作业(图1),在码头的梁及桩帽的临海侧面及板的底部布置了40个观测点,分别测量每个观测点所在位置的梁、桩帽、板的钢筋保护层厚度与钢筋自然电位。

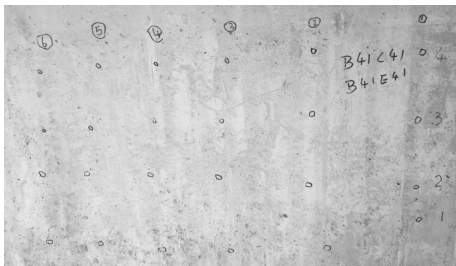
图3 钢筋网格实际测点布置

土结构中的钢筋往往会发生走位现象, 其实际位置往往与施工图不符, 因此在正式测量前, 还需通过钢筋定位仪确定钢筋的具体位置, 以便准确测量混凝土保护层厚度和钢筋的自然电位(图3)。待实际钢筋位置确定后, 便可利用钢筋定位仪测量每个网点的混凝土保护层厚度。为消除测量误差, 每个网格点将测量2次。若2次测量的差值大于4 mm, 则认为误差过大, 需要重新测量; 若差值小于等于4 mm, 则取2次测量值的平均值作为此网格点对应的混凝土保护层厚度。钢筋保护层测量完成后, 便开始进行钢筋自然电位的测量。测量钢筋自然电位时, 参考 ASTM C876-09 规范^[9], 先用水沾湿混凝土表面, 待自然电位稳定后(5 min内变化不超过 20 mV), 再用钢筋自然电位仪测量各个网格点的钢筋自然电位。

选取构件受力较小的部位, 通过雷达钢筋定位仪避开钢筋位置, 根据图3所示的钢筋网格图来选择钻芯位置, 按钻芯法检测混凝土强度技术规范(CECS03:2007)^[10], 对混凝土保护层进行钻芯取样。考虑尽量减少对码头的损伤、构件的尺

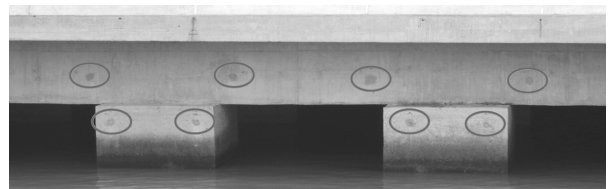
图4 修补后的结构

寸、受力、以及钢筋的布置情况, 芯样的直径分别取为 50, 70 和 100 mm (表1), 而芯样高度分别取为 70, 100 和 120 mm。梁、桩帽的取样点和混凝土保护层厚度检测点位置相同。如表1所示, 共 144 个芯样和 90 个测点。取得的芯样劈开后可以测量施工中硅烷浸渍的实际深度。待钻芯取样完成后, 立即采用 28 d 强度不低于码头混凝土结构设计强度的高强快硬砂浆对孔洞进行修补。修补方法采用两次修补法。第1次修补时, 先用砂浆初步填实孔洞, 并在表面用硬胶片封堵孔洞, 以免砂浆流出。待孔洞内砂浆初凝后, 再用砂浆对孔洞表面进行修补和抹平, 以防止蜂窝、麻面等现象的出现。修补后的结构如图4所示, 可见修补效果良好。

注: 划圈为修补后的孔洞
