双层扭王字块护面 在某防波堤加固工程中的应用

摘要: 粤东某抛石结构斜坡堤自建成后频繁遭受强台风袭击, 护面结构多次受损, 为确保防波堤主体结构的稳定性, 需对防波堤薄弱位置进行加固, 以提高其整体防护能力。在分析防波堤受损原因的基础上, 根据新的规范要求及新的设计波浪要素, 加强堤身结构断面设计, 并通过物理模型试验进行优化比选验证, 最终确定在既有定点随机摆放的扭王字块护面结构上, 增设1层大型扭王字块的加固方案。经工程实践验证, 采用双层扭王字块进行护面加固后的防波堤结构整体稳定性好, 抗风浪能力显著提升。该方案施工简便、可操作性强, 适用于斜坡式结构防波堤的修复与加固, 可供类似项目借鉴。

Application of double-layer Chinese accropode in breakwater reinforcement project

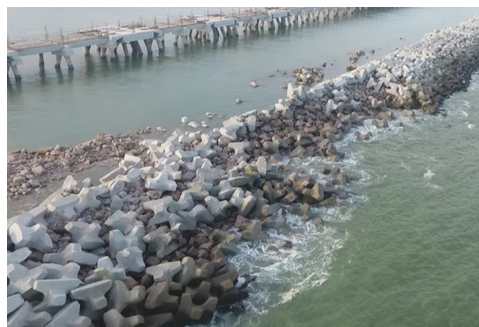
图2 “山竹”台风后堤身受损情况

防波堤在2016年9月建成后,接连受到强台风“妮妲”、“莫兰蒂”、“海马”的袭击。据现场踏勘及测量数据显示,防波堤南段里程K2105—K2130、K1640—K1870共255 m的范围内出现了不同程度的损毁,堤顶及外坡受损最为严重,护面块体出现滑移、倒伏、断肢,并出露垫层块石或堤心石。部分里程因台风袭击间隔期太短未能及时修护,二次受灾,导致-3.0 m以上堤体被海浪贯穿。2017年5月,按原施工图设计结构断面完成受损部位的修复。

2018年9月,受超强台风“山竹”的影响,防波堤南段K1800附近100 m范围内再次受损,受损情况见图2。鉴于近年来我国南部海域出现的台风频率与强度均有所增加,某高校对项目所在海域再次进行波浪整体数学模型研究,结果显示工程推算的设计波要素发生了较大的变化,50 a一遇外海波高比2009年的波浪数学模型研究(包含1949—2008年台风)波高增大约14%。若继续沿用原设计结构断面对防波堤进行修复,其防护能力与可靠性已无法满足掩护需求。为保障港内码头生产作业的安全,需详细分析其损坏的主要原因,结合工程实际情况,在兼顾施工可行性、经济性等因素的基础上,制定更为适宜的加固方案。

综上,防波堤受损害其原因是防波堤遭遇强台风袭击期间,在大于施工图设计的50 a一遇波浪标准的波浪持续作用下,致使防波堤浪涌较为集中的南段遭受破坏。多个台风的有效波高已接近甚至超过原设计波浪要素,因此,有必要重新推算设计条件,并对防波堤结构断面进行调整。

斜坡堤破坏后会出现护面块体滑落、块体断肢、出露块石等情况,其防浪能力难以有效评估,如拆除施工难度较大,目前大多在原堤现状基础上外加垫层和新护面块体进行修复,并通过物理模型试验对修复方案进行验证。双层扭王字块体作为一种新型护面结构形式,在恶劣海况下的防波堤^[5]或潜堤加高^[6]中均已有相关的实践应用,本工程加固方案的思路为:首先对防波堤受损部位视损坏程度制定修复方案,应修尽修,尽可能恢复其设计断面,并在修复验收合格的基础上,对现有结构薄弱位置通过直接覆盖1层大规格扭王字块进行加固处理。

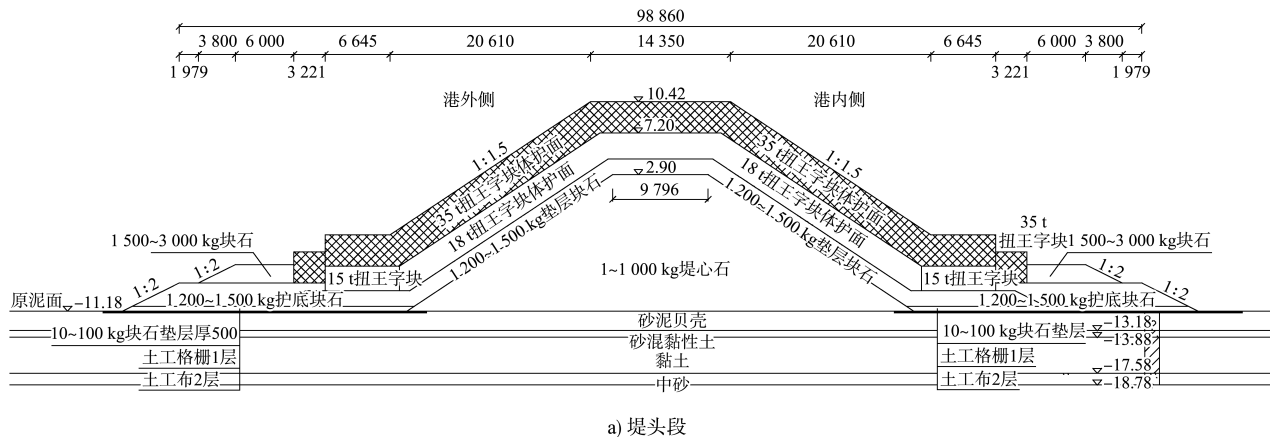
波堤加固方案确定为:南段堤头在已有的18 t扭王字块护面基础上,直接覆盖1层35 t扭王字块;南段堤身(圆弧段)拆除堤顶的15 t/18 t扭王字块护面后,铺设1.5~2.9 t垫层块石,堤顶及外坡再安放1层29 t扭王字块体,内坡基本维持不变;防波堤东段在历次台风侵袭中并未受损,故不作加固处理。对方案压脚进行优化^[8],即将压脚改为宽6 m、厚1.88 m的1.5~3.0 t压脚块石,考虑块石现场供应困难,提议使用拆除后的15 t/18 t人工块体替代,最终压脚部分优化为:堤头段压脚采用护底块石上压35 t扭王字块体,堤身段压脚采用护底块石上压29 t扭王字块体+拆除的15 t/18 t扭王字块体。经验证,优化后的断面在各级水位及相应的50 a一遇不规则波作用下,当波浪累积作用时间相当于原型7 h后,均满足稳定要求。各断面在极端高水位下进行了增大波高的稳定性试验(波高增大至相应水深下的极端破碎波高,有效波高增大12%),结果表明各部位在上述增大波高工况的波浪作用下也均保持稳定。设计结构断面见图3。

根据JTS 154—2018《防波堤与护岸设计规范》第4.3.7条^[7]对加固块体质量进行计算,情况特殊、现场自然条件复杂时块体稳定系数 K_D 值应取最小值,采用的设计波要素为增补2009—2016年间台风资料后的推算成果,调整后块体的稳定质量见表1。考虑工程设计波浪平均周期大于10 s的不利因素,以及相关文献对上下2层扭王字块
