# 非洲某近百年历史的旧码头混凝土性能分析

**摘要:** 非洲某海港重力式方块码头建于1928年, 1950年进行扩建, 1968年进行修复时将上部胸墙混凝土拆除并重建钢筋混凝土。从始建至今将近百年, 结构破损严重。根据勘察报告揭示不同时期混凝土的性状, 描述不同时期混凝土结构的强度、孔隙率、裂缝发展程度等特点, 并分析其原因, 包括建设时混凝土技术水平, 施工的专业化、机械化程度, 码头环境条件, 使用年限和运营情况, 码头防护设施的设置情况, 以及在码头运营期间的历史背景等。其中, 码头结构建设时的混凝土发展水平、原材料选择、浇筑质量是影响旧码头混凝土性能的根本原因, 而混凝土在高酸、高盐的海水环境中受到长期溶蚀, 是影响混凝土性能的主要原因。通过混凝土特点和原因分析, 为修复方案的确定、修复工作的顺利开展提供依据, 以及为类似码头改造工程提供借鉴。

## Concrete performance of an old wharf with history of nearly a century in Africa

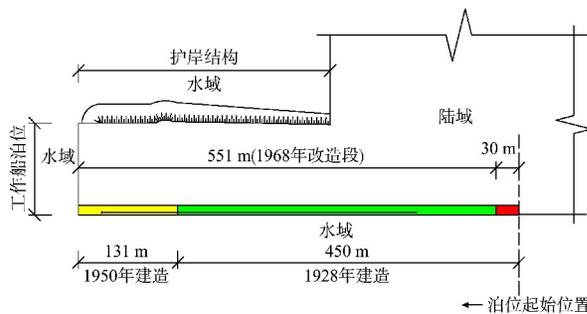
图1 码头平面

非洲某海港码头始建于1928年。码头平面见图1。

注: 表中泊位起始位置见图 1 标识。碎裂总高度指样本所有破碎区域的高度和, 碎裂比例为碎裂总高度与方块结构总高度之比。

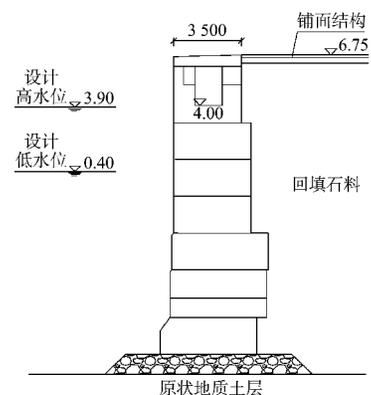
a) 1928年建450 m码头段

1) 码头采用重力式方块结构,岸线长450 m,港池底高程分别为-8.5、-10.5 m。码头顶高程为6.75 m。码头断面见图2a)。

1928 年用于建造码头的方块底高程分别为 -8.5、-10.5 m, 码头总高差分别为 14.25、17.25 m, 最底层方块宽度均为 5 m, 宽高比分别为 0.33、0.29。而 1950 年用于建造码头的方块底高程为 -12.0 m, 码头总高差为 18.75 m, 最底层方块宽度为 8.5 m, 宽高比为 0.44。随着理论计算的发展和进步, 1950 年在码头设置了卸荷板, 降低了方块所受后方土压力, 结构更安全。

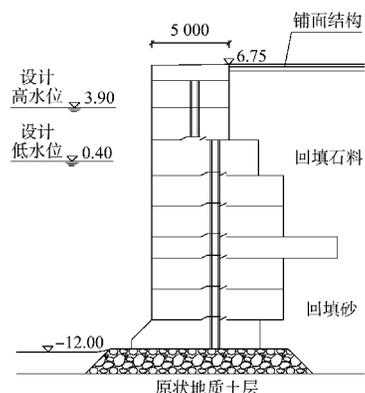
b) 1950年建131 m码头段

2) 1950年,仍采用重力式方块结构对码头进行扩建,延长了131 m,港池底高程-12 m,扩建段码头断面见图2b)。

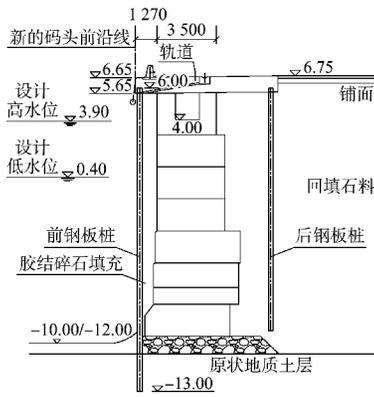
c) 1950年建131 m扩建码头段

3) 1968年,对整个码头进行了升级改造。其中原450 m码头段,30 m维持原状,剩余420 m码头进行升级改造,通过施打钢板桩使得港池底高程分别加深至-10、-12 m;顶部胸墙结构拆除重新浇筑混凝土。该段修复断面见图2c)。

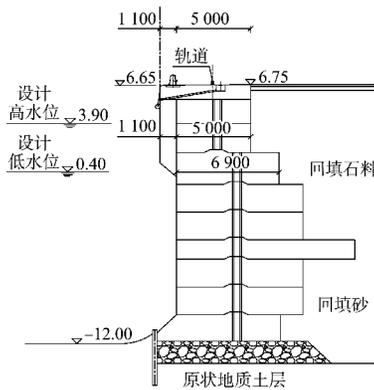
d) 1968年131 m码头升级改造

4) 1968年,对后扩建的131 m码头段也进行了升级改造,将胸墙和部分方块混凝土结构拆除后重新浇筑,通过胸墙加宽使码头前沿线外移并与其他段对齐,码头深度不变。该段修复断面见图2d)。

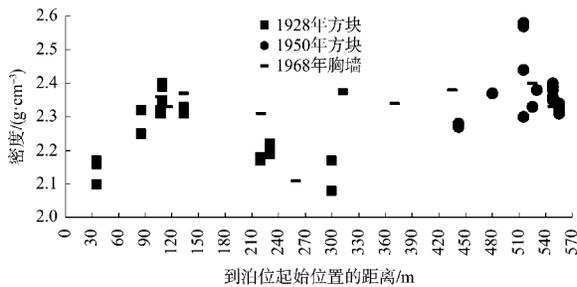
图3 混凝土样本密度分布

为探明码头结构现状,开展多次勘察钻孔。对不同时期混凝土样本的物理力学指标进行分析,各指标分布分别见图3~5,指标数值范围统计见表1。

由以上图表可知,1928年方块混凝土的密度、单轴抗压强度最低,孔隙率最高;1950年方块混凝土的密度和强度均较高,孔隙率比较小;1968年胸墙混凝土的密度和抗压强度比较高,孔隙率非常低。

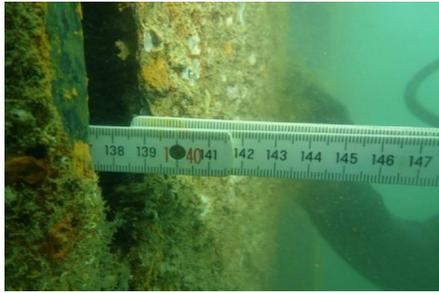
图 6 前板桩腐蚀和内部淘刷照片

1) 码头前方前板桩受到严重腐蚀,尤其是水位变动区、浪溅区位置,局部板桩腐蚀成孔洞,孔洞后方板桩内充填的胶结碎石被淘刷,方块结构也有一定破损。混凝土方块结构的最大破损深度约达1.5 m。前板桩腐蚀和内部淘刷照片见图6,淘刷后形成的局部断面见图7。

护舷吸能不足将使得码头结构自身承受较大的冲击力, 易导致表层混凝土的碎裂。板桩孔洞内的方块结构局部破损, 可能由于船舶撞击所致。

码头可能受到历史上战争的冲击, 码头方块结构曾经被水雷轰炸。因此, 板桩孔洞内的方块结构局部破损, 也可能是受战争的影响导致。

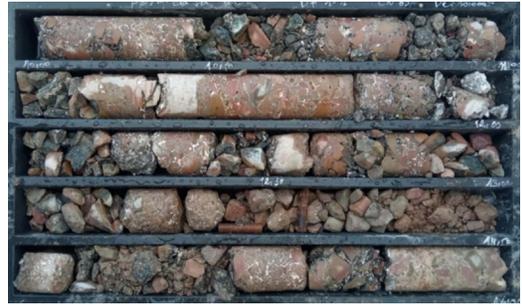
图 8 1928 年方块混凝土结构碎裂部分取样

2) 在钻芯取样中发现方块混凝土存在局部碎裂、散装碎石、无胶结材料的情况。局部碎裂严重区域见图 8。对取样中方块混凝土的局部碎裂情况进行统计, 见表 2。

从表 2 可以看出, 虽然 450 m 段的方块结构为同一时期建造, 但在靠近泊位起始位置处的方块碎裂更严重, 例如 BH0 和 BH02 破碎比例达到 30%~40%; 而与泊位起始位置越远, 碎裂比例越小, BH03~BH07 的破碎比例约为 17%~30%; BH08~BH15 的破碎比例约为 0%~12%。由于时隔多年, 当时建造施工时的实际情况已无从考证, 可能是在建造过程中原材料、施工工艺等的改进所致。

项目始建于 1928 年, 当时混凝土的计算理论和施工工艺并不成熟, 外加剂尚未应用, 且全世界各地区的技术发展水平不均衡。日本在 1955—1974 年建设的混凝土材料仍大量使用除盐不充分的海砂、未经检验的骨料, 浇筑缝不良, 振捣、养护不良, 配筋不足等现象广泛存在<sup>[5]</sup>。当时混凝土没有添加任何外加剂、掺和料, 对混凝土的各项指标, 如氯离子含量等没有进行严格控制, 材料选取不合格等, 从而导致混凝土的本身的浇筑质量较差、孔隙率较高、耐久性较差。

当时的机械化水平较低, 机械运输、泵送施工技术尚未普及, 机械化、专业化水平低, 更多地采用人工浇筑、人工振捣等, 因此浇筑质量更依赖于施工人员的技术水平, 从而出现浇筑质量不均匀、胶凝材料分布不均匀的情况, 例如 1928 年混凝土取样资料显示, 个别样本强度较高, 而个别样本却没有胶凝材料。随着科技的发展以及外加剂的广泛应用, 1950 年的方块混凝土浇筑技术水平有了极大改善。

1928 年混凝土的密实度差、孔隙率高, 混凝土的渗透性也相应较高, 侵蚀性物质更容易渗透到混凝土内部, 导致混凝土极易开裂。而裂缝的出现进一步增大了渗透速度, 加快了溶蚀程度。溶蚀后胶结能力减弱, 最终导致混凝土材料的整体性被破坏。

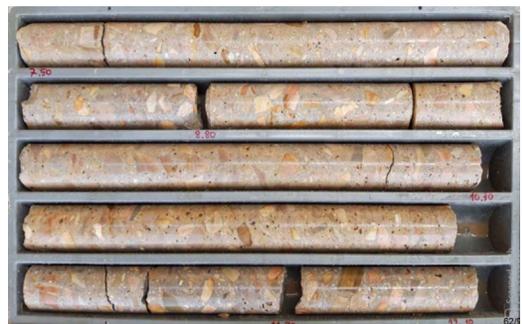
图 9 1950 年方块混凝土结构取样

根据报告指标分析, 1950 年建设的方块素混凝土与 1928 年混凝土相比, 质量、密度和抗压强度均显著提高, 孔隙率较低。取样照片见图 9。由图 9 可知, 1950 年的方块完整性非常好, 基本没有破碎情况。

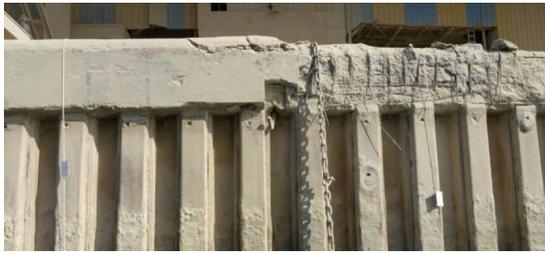
图 10 1968 年胸墙混凝土结构表现

由于胸墙混凝土裸露在外, 和方块混凝土相比, 环境条件更加恶劣, 所以表面出现较多破损, 例如局部混凝土剥落、钢筋裸露等, 见图 10。根据表 1 显示, 1968 年建设的胸墙混凝土孔隙率很低, 完整性较好。取样照片见图 11。

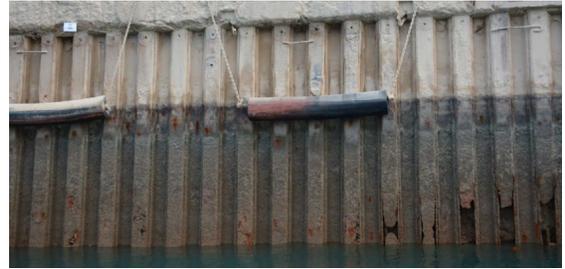
图 12 码头现有护舷

目前现有码头的护舷仅为小型圆筒状橡胶护舷, 见图 12。码头停靠船型为 6.5 万吨级散货船, 此护舷吸能远远不够。而在 1968 年码头改造之前, 原码头的护舷设施可能更差, 而且已经拆除。
