# PHC 桩沉设过程中桩身破损 原因分析及施工对策

## Cause of PHC pile damaging during piling and construction countermeasures

以某工程堆场条形库 PHC 桩基础为例, 针对 PHC 桩在施工过程中出现的桩头破裂及桩身破损的问题进行分析及探讨, 并提出有效的解决方案。

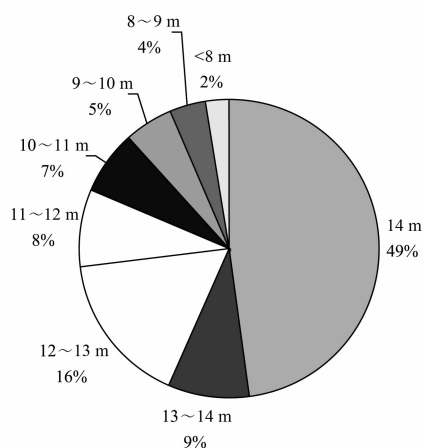
图1 直桩沉桩深度分布

入手进行工程桩质量问题的分析。对沉桩的情况进行的统计结果表明完整沉桩的比例都不到 50%, 具体数据见表 1、图 1 及图 2。

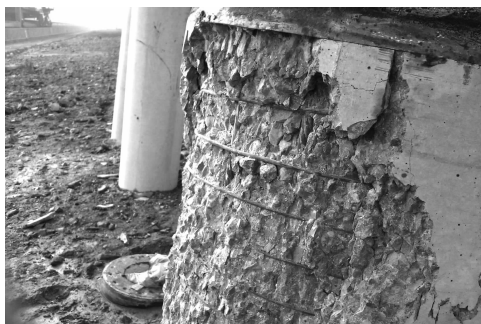
从桩身质量看存在着以下问题：1) 桩身外侧骨料较大且不均匀；2) 混凝土在外侧比较致密，骨料较多，而内侧骨料较少且有较小的空洞；3) 破坏处未发现环向裂缝，箍筋间距较大且不均；4) 管桩制作时经蒸养后立即脱模，吊运到堆存区后没有再进行必要养护（图3~6）。

图3 桩身外侧骨料较大且不均匀

针对目前出现的桩身质量问题,结合前人的研究成果,找出粗骨料粒径对桩冲击韧性的影响、掺加钢纤维对混凝土的影响、以及针片状骨料对混凝土的影响等。

1) 从混凝土的破坏机理分析,混凝土断裂处基本发生在水泥浆与粗骨料的交界面,水泥浆与粗骨料的界面和砂浆本身的强度起控制作用,试验表明最大粒径在 10 ~ 20 mm 的混凝土和易性良好。本工程 PHC 桩所用胶凝材料的比例为 525<sup>#</sup>P<sub>0</sub>水泥 60%、磨细石英砂 20% 以及粉煤灰 20%,选用此比例有效地提高了骨料之间的结合力<sup>[2]</sup>。

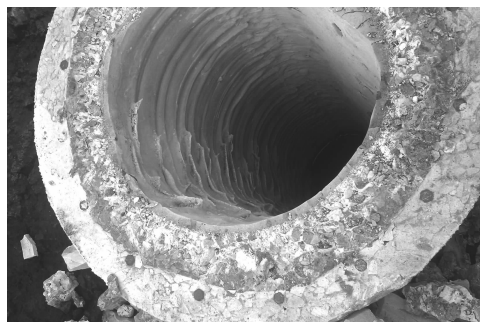
图4 混凝土内外侧骨料不均

3) 骨料针片状对和易性产生影响,新拌混凝土的坍落度随着碎石针片状含量的增加而变小,混凝土的和易性变差,可能导致离心成桩时骨料不均匀,所以针对这点将骨料中针片状含量控制在 8%。

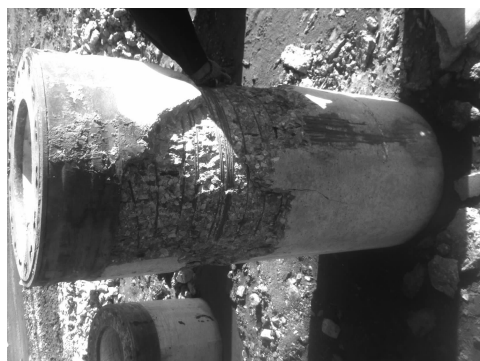
图5 箍筋间距不均

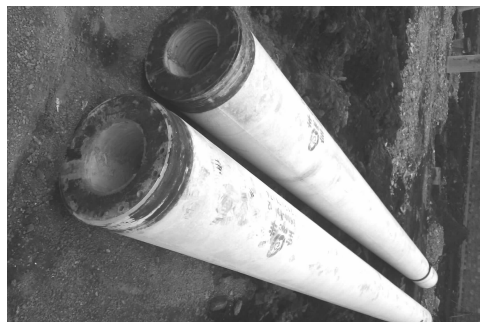
图6 现场未养护

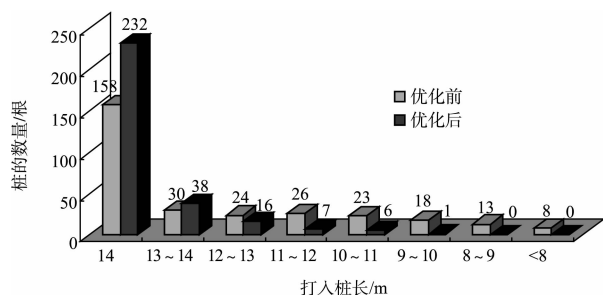
根据优化建议,对现场施工进行合理指导,然后选取采用优化措施后打入的桩 300 根,与优化前的相比较,其结果如图 7 所示。

图7 优化前后桩头及桩身破损数量对比

由图7得知,采用以上优化措施指导现场施工后,取得了明显的效果,大大降低了桩头及桩身破损率,由于桩头及桩身破损未完整打入的桩数也大幅减少,提高了施工效率。
