长江上游红灯碛滩采砂活动 对航道维护的影响及治理措施

雷淳宇，王誉寰

(长江宜宾航道局，四川 宜宾 644000)

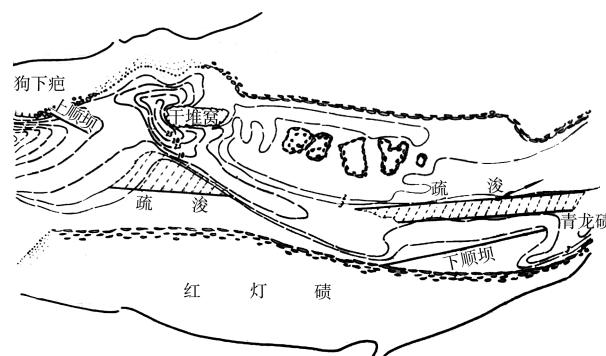
图 1 长江上游红灯碛滩兰叙段整治方案

20 世纪 90 年代兰叙段二期航道建设工作中, 在左岸红灯碛狗下疤抛筑上顺坝, 在右岸红灯碛碛尾抛筑下顺坝, 并于 2008 年在“叙泸段”一期工程中按原整治标准对损毁坝体进行修

复性建设。工程实施后滩段水流归槽, 冲刷浅区, 维持疏浚航槽的水深, 滩段流态改善, 上、下行船舶通航条件均明显改善。图 1 为长江上游红灯碛滩历史整治方案。
