侵蚀岸段海堤破坏机理及修复方案^{*}

摘要: 侵蚀岸段通常是海堤破损最为频繁、严重的区段, 随着极端气候条件增多及人类活动的影响, 海岸侵蚀问题加剧, 对海堤及后方陆域安全造成较大威胁, 现有修复手段大多无法从根本上解决侵蚀型海堤的破坏问题。结合因岸滩侵蚀引起的滨海县振东闸以北段海堤破坏案例, 通过现场调研、波浪物理模型试验、理论计算等手段, 分析岸滩侵蚀对海堤安全影响的机理, 探讨侵蚀岸段海堤修复措施, 提出管桩顺坝透射系数、海堤稳定性计算方法。研究认为侵蚀岸段海堤破坏的主要原因是水深增大引起的波浪动力增强, 导致在日常条件下护底、护面侵蚀及极端条件下结构失稳。据此提出保滩、加固相结合的侵蚀型岸段海堤修复方案。经波浪物理试验验证, 该方案合理、可行。

Damage mechanism and remediation plan of seawall on eroded coast

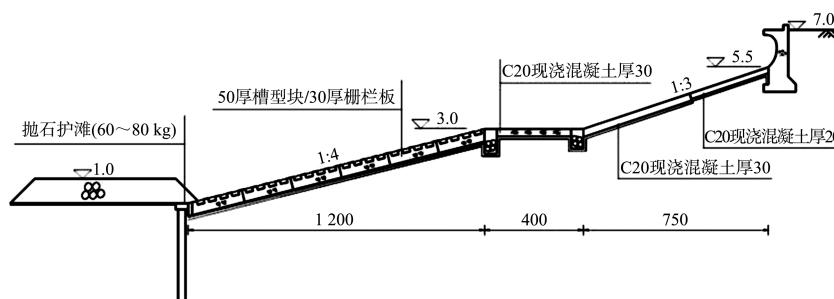
该段海堤设计水位 3.45 m,现状海堤断面结构见图 1。堤顶采用反弧挡浪墙,高程 4.50~5.50 m 之间采用 20 cm 厚混凝土护坡,高程 3.00~4.50 m 之间及高程 3.0 m 防浪平台采用 30 cm 厚混凝土护坡,高程 0.00~3.00 m 之间采用 50 cm 厚素混凝土槽型块/30 cm 厚栅栏板护坡,外海侧采用 60~80 kg 抛石护滩。

图 1 现状海堤断面 (高程: m; 尺寸: cm)
