深水大流速条件下和畅洲水道 潜锁坝损毁特征分析

Damage characteristics of submerged closure dams in Hechangzhou Waterway under deep water conditions with high flow velocity

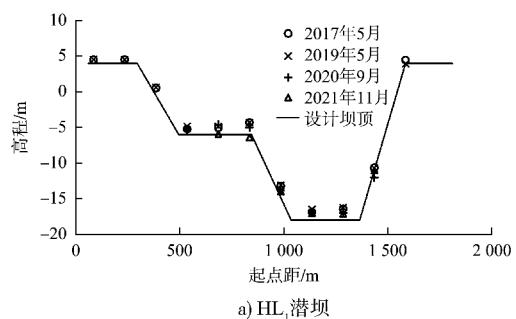
a) HL₁潜坝

潜坝左右两岸出露坝体完整, 与岸坡衔接完好(图4), 坝顶高程变化较小(图5), 坝体部分未见损毁。

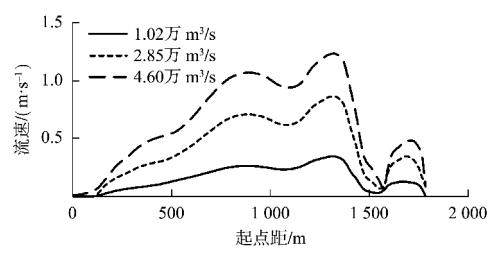
a) 中上段典型断面

工程竣工后, 和畅洲左汊有较大规模的冲刷, 但从年内冲淤变化来看(图 7), 冲刷主要发生在洪水期, 枯水期总体冲淤幅度不大。由断面流速分布(图 8)可知, 左汊中上段主流偏南, 下段 HL₂ 潜坝以下主流居中, 在洪水期主流区泥沙被大量淘刷, 造成 HL₁ 南侧上下游局部排体、HL₂ 上游南侧及下游中段局部排体受损。

图 8 数模计算左汊断面的流速分布
