# 三峡船闸输水廊道反弧门涂层失效及 腐蚀原因分析<sup>\*</sup>

**摘要:** 为保障三峡船闸输水廊道反弧门的运行安全, 在 2021 和 2022 年三峡船闸计划性停航检修期间, 对南北两线船闸反弧门的腐蚀状况进行检测和评估, 分析其防腐蚀涂层起泡破坏及门体腐蚀的原因。结果表明, 反弧门涂层存在大面积起泡、剥落, 门体及构件的局部腐蚀问题凸显, 涂层损伤及锈蚀面积约占反弧门检测面积的 20%。反弧门原有涂装材料和热喷锌层仍能发挥防腐蚀作用, 尚不需要进行大面积维修, 但对于局部腐蚀和涂层破坏明显的区域, 应及时修复, 并加强检测、维护, 避免发生腐蚀失效威胁门体安全。同时, 针对反弧门遭受的高速水流冲蚀、空蚀以及电偶腐蚀耦合破坏问题, 提出进行反弧门表面高弹、抗冲耐磨防护材料修复以及施加牺牲阳极阴极保护防护试验研究的建议。

## Reasons for coating failure and corrosion of reversed radial gate in water conveyance gallery of Three Gorges ship lock

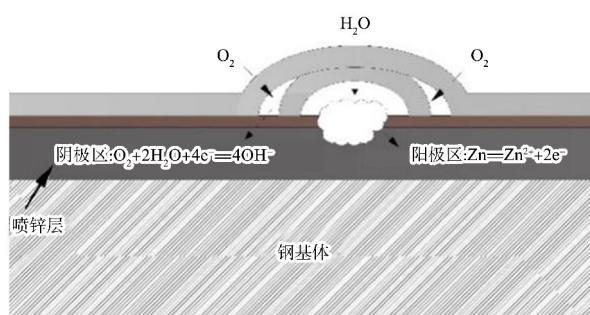
a) 涂料层/喷锌层起泡

其中阴极反应诱发的渗透压起泡是研究人员最为关注的涂层起泡形式<sup>[5-6]</sup>。反弧门涂层起泡的破坏过程主要分为 2 个阶段: I-涂料层/喷锌层起泡、II-钢基体腐蚀, 见图 4。第 1 阶段如图 5a) 所示, 在水流持续冲刷作用下, 反弧门表面涂料层容易产生大量微缺陷, 水介质和溶解氧穿过微缺陷渗透到涂料/喷锌层界面。由于热喷锌过程中存在锌的氧化现象, 部分氧化物夹杂成为阴极区与高纯度锌构成腐蚀微电池, 锌层发生阳极溶解, 在阴极区生成腐蚀产物。如图 4 的白色标记区所示,

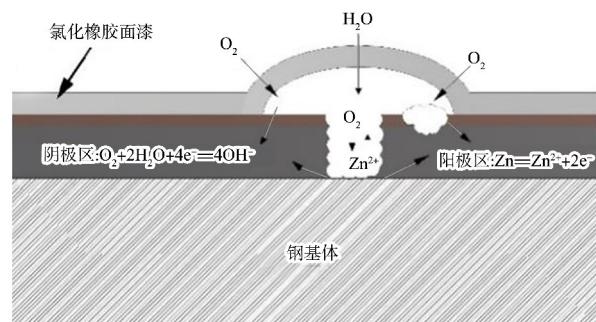
b) 锌层消耗, 裸露出喷锌层/钢基体界面

将表面起泡层清除后, 裸露出未完全消耗的喷锌层及白色腐蚀产物, 通常为锌的氧化物或碳酸化合物, 疏松的腐蚀产物会导致涂层体积膨胀、起泡<sup>[7-9]</sup>。另一方面, 在开始阶段阴极和阳极区域基本在同一个位置, 但随着  $O_2$  在阴极区的还原消耗和腐蚀产物的附着, 原阴极区反应停止, 而其他区域  $O_2$  充足, 形成分离的阴极区和阳极区。阴极区  $OH^-$  不断积累,  $pH$  值升高, 使得起泡内部与涂层外表面形成渗透压梯度, 加速外部水分的渗透, 加上  $OH^-$  对涂料层附着力的削弱作用, 发生涂层阴极起泡长大。第 2 阶段如图 5b)、c) 所示, 由于锌层的消耗, 喷锌层微孔隙增多, 水和溶解氧渗透到喷锌层/钢基体界面, 锌层作为牺牲阳极区, 与底部钢基体形成宏观腐蚀电池, 在双重极化作用下, 锌层加速阳极溶解。随着锌层腐蚀殆尽, 难以对裸露钢基体形成连续阴极保护, 局部钢基体开始发生阳极溶解, 生成腐蚀产物(图 4 的 II 标记区), 加剧涂层起泡、剥落。
