伊洛瓦底江管道穿越河流的 综合治理与成效分析

摘要: 伊洛瓦底江(伊江)江心岛2010年起进入退化期, 岸线消退, 管道穿越的河段存在险情。为维持河道稳定, 消除油气管道安全隐患, 采用了膜袋混凝土、透水丁坝群、刚性护岸、半刚性护岸和简易护坡等手段进行河道和岸坡的长期治理。为评价伊江管道穿越河流治理方案和成效, 结合伊江河段的演化特点和历年治理工程, 采用江心岛面积、冲蚀程度和管道埋深等指标综合评判不同阶段治理方案对穿越段河道和管道安全的影响。结果表明: 以调节水流、加强护岸、落淤护滩为核心措施的治理方案延缓了江心岛的退化及主河道向西迁移的趋势, 在汛期有效保障了管道安全, 露管现象逐渐消除。伊江系统治理经验可为类似工程整治提供借鉴。

Comprehensive management and effectiveness analysis of Irrawaddy River pipeline crossing rivers

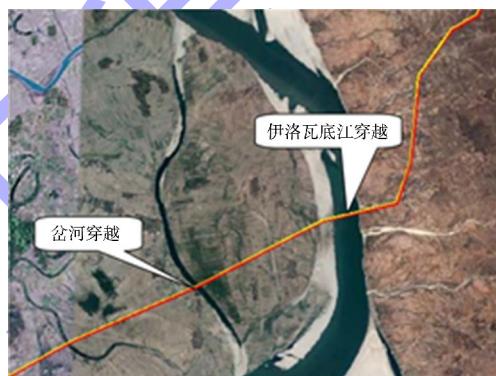
图1 油气管道管线布置

中缅油气管道是我国四大能源战略通道之一, 伊洛瓦底江穿越是中缅油气管道工程建设及运行过程中的关键性工程, 油气管道采用定向钻方式穿越^[7], 于2011年5月25日开工, 2012年2月15日完工。管道在马圭省敏布区穿越伊洛瓦底江岔河, 后沿江心岛敷设约4 km, 在仁安羌市吉吉村与达斡村之间穿越伊洛瓦底江干流。原油管道和天然气管道位于同一位置, 两者间距20 m, 其分布位置见图1。结合实际情况, 2012年在已建管道的基础上拟再穿越两条备用管道, 与原管道平行, 其位置分居于原管道两侧, 间隔原油、气管道均7.5 m。

经长期治理，主河道江心岛侧穿越处附近的埋管环境虽大为改变，在汛期已基本消除露管现象，但江心岛洲头治理效果并不明显。由图 1 可知，江心岛头部冲蚀最为严重，河道进水宽度增加，其冲蚀趋势可大范围蔓延至管道穿越处附近，可能造成护岸损毁，致使江心岛穿越处陆地段埋管露出。如无人工干预情况下，其变化范围预计见图 14。
