内河枢纽港水工钢构件锈蚀特征 时空分布规律*

摘要: 内河枢纽港框架直立式码头下部结构多采用钢护筒、钢靠船构件、纵横撑等钢构件, 钢构件具有强度高、塑性好等优点的同时也存在易锈蚀、耐腐蚀性差等问题, 水工钢构件锈蚀对内河枢纽港长期运营安全存在严重威胁。为了探究水沙冲蚀条件下内河枢纽港水工钢构件锈蚀规律, 依托某代表性内河枢纽港工程, 开展针对其水工钢构件锈蚀程度的现场检测试验。通过对不同排架、高程、受水沙冲蚀方向等钢构件试验数据结果的详细对比分析, 揭示不同钢构件锈蚀程度的时空分布规律, 并提出所依托工程的水工钢构件锈蚀经验模型。结果表明: 钢构件的锈蚀厚度随服役时间的增加而增大, 但随着高程的增加而逐渐减小; 同一高程位置处, 构件迎水面的锈蚀程度相较于侧水面、背水面更严重。

Spatial and temporal distribution law of rusting characteristics of hydraulic steel component in inland river hub port

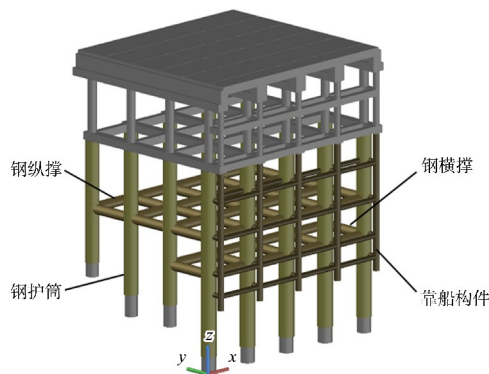
图2 枢纽港架空直立式码头结构

枢纽港是我国内河最大的铁公水多式联运枢纽港,其定位为内陆型开放口岸、国际多式联运综合枢纽、内陆自由贸易港核心区,中欧班列和长江黄金水道在这里汇聚,是国家建设“一带一路”、“长江经济带”的重要节点。枢纽港多用途码头采用钢护筒全直桩框架码头新型结构形式,见图2。港口开始运行以来,服役状况良好,起到了较好的示范作用,为其他铁公水联运枢纽港及专业化重点港建设中提供范例。

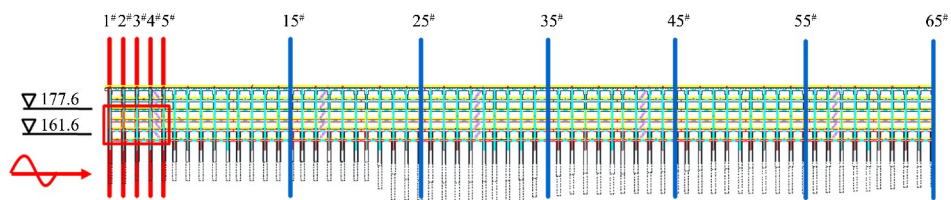
图 3 枢纽港多用途泊位 (单位: m)

数据。选取枢纽港多用途泊位进行钢构件锈蚀检测测点布置,具体选取的排架见图 3。

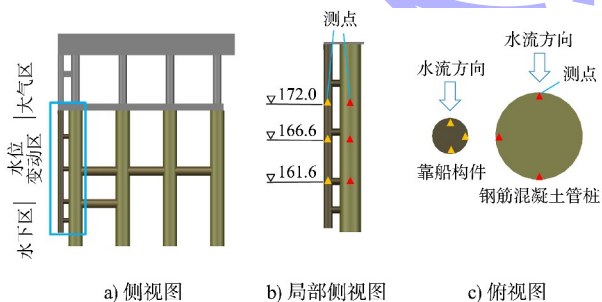
图 4 钢护筒及靠船构件检测测点布设 (单位: m)

枢纽港包括多个结构段,但考虑迎水面受来流来沙影响最为严重,后方受扰流影响来流流速放缓,因此在迎水侧的第 1 个水工结构段应作为检测重点。在水位变动区内选择 161.6、166.6 和 172.0 m 作为检测高程,每个高程选择迎、侧、背水面 3 个测点(第 1 榀排架迎水面因悬空无检测条件,故无相关数据),选择第 1 个结构段 5 榀排架作为主要检测对象,并选取剩余排架均匀布设 6 榀排架作为纵向对比,系统分析水工钢结构的锈蚀影响规律。在 11 榀排架各布设 3 个高程处的测点,在每个高程的 3 个方向均布设 1 个测点,共计 186 个,见图 4。

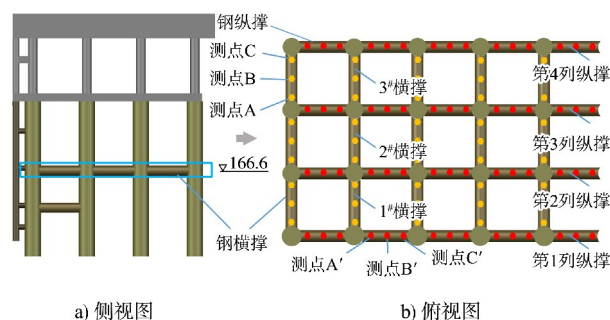
图 5 钢纵、横撑检测测点布设 (单位: m)

码头下部共有 2 层钢纵、横撑结构,选择第 1 个结构段 5 榀排架作为检测对象,考虑水位变动情况,在水位 166.6 m 处布设测点,测点布置在钢纵、横撑的顶点位置,共计 90 个测点,见图 5。
